Mercedes-Benz Vito 84 kW

Évjárat
2017. 03.Teljesítmény
84 kW (114LE)Kilométeróra állás
77 000 kmÜzemanyag
DízelSebességváltó
Manuális / kézi

MEGJEGYZÉSEK

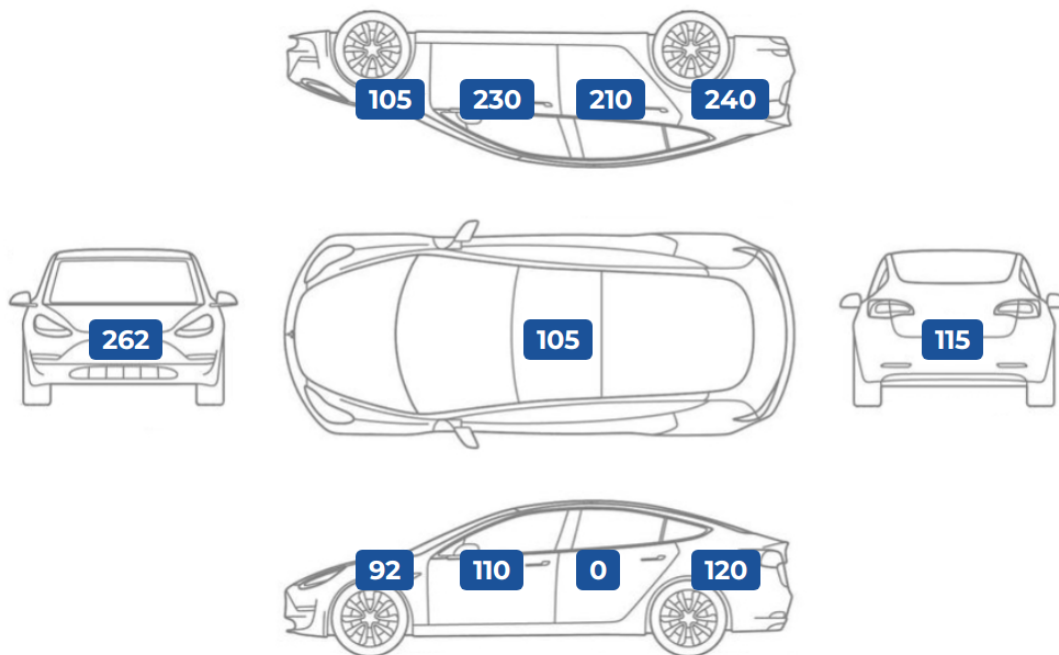
Karosszéria festékvastagság (mikrométerben)

Szakvélemény: A gépjármű karosszériáján az elemek egy része gyári fényezésű, ám bizonyos elemeken újrafényezés nyomai találhatók. A jobb hátsó sárvédő, jobb első ajtó, jobb hátsó ajtó festékvastagságának minimális eltérése a gyári értéktől arra utal, hogy a fényezési hibákat gittelés nélkül javították, azaz elemsérülés vélhetően nem történt, és csak karcot, vagy apró fénysérülést javítottak az autón. Nem található fóliázás az autón. A fényezett elemek esetében szabad szemmel nem látható az eltérés, szakszerű javítás történt. A műanyag karosszéria elemeken a hézagok megfelelők (gyáriak vagy szakszerűen javítottak). A mérési eredmények értelmezéséhez fontos tudni, hogy 150 mikronig a festékvastagság általában eredeti fényezésre utal, de bizonyos típusoknál a magasabb, de egységes értékek is ebbe a kategóriába tartoznak.

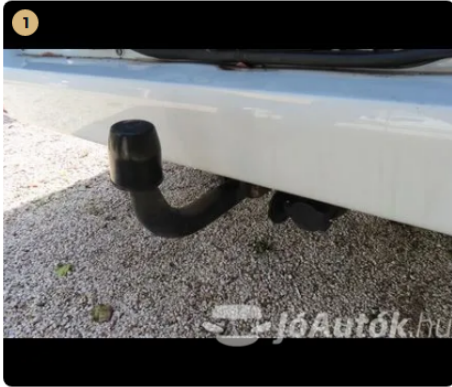
1 **Extra tartozékok és felszereltségek**
Vonóhorog fix.

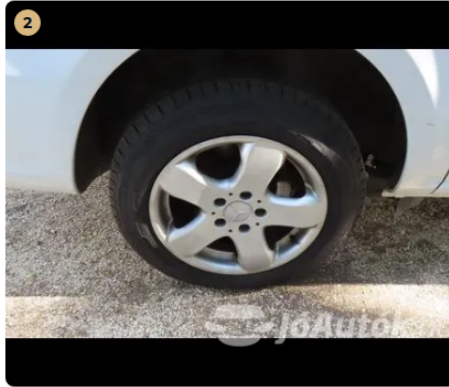
2 **Felnik**
Könnyűfém felnin patkázás nyomai nem láthatóak.

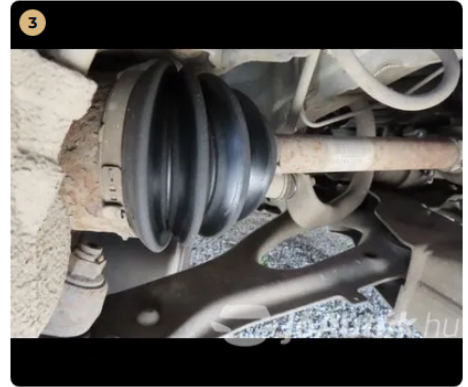
3 **Futómű**
A féltengelyen zsíros / olajos kicsapódás nem látható.

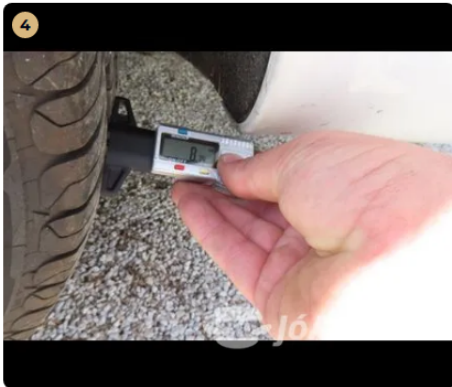
4 **Gumiabroncsok**
A gumiabroncsok odalfala nem repedezett. Újszerű állapotban vannak.

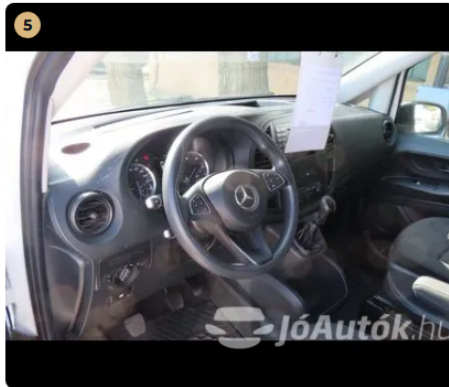
5 **Kárpitozás és belső burkolatok**
Műszerfal normál állapotú.

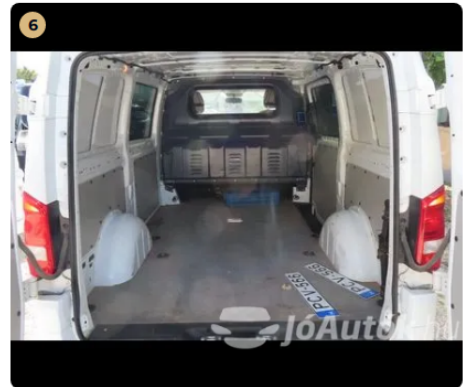
6 **Kárpitozás és belső burkolatok**
Csomagtartó normál állapotú.

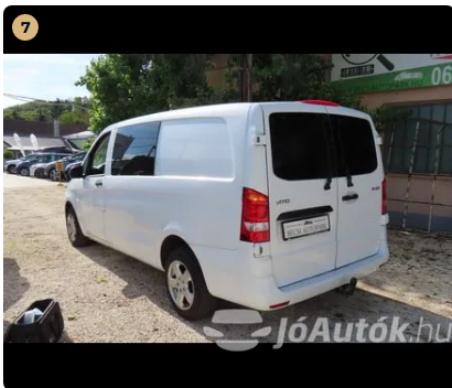
7 **Külső karosszéria elemek**
A karosszéria elemek közötti hézagok megfelelőek.

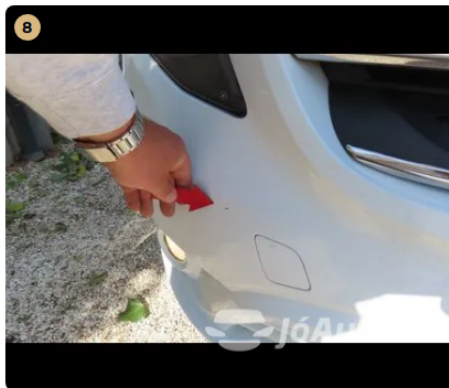
8 **Külső karosszéria elemek**
Első vészháritón apró kavics sérülések vannak.

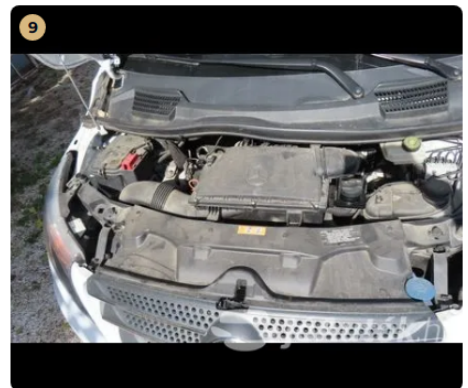
9 **Motor**
A hűtőfolyadék szintje megfelelő.

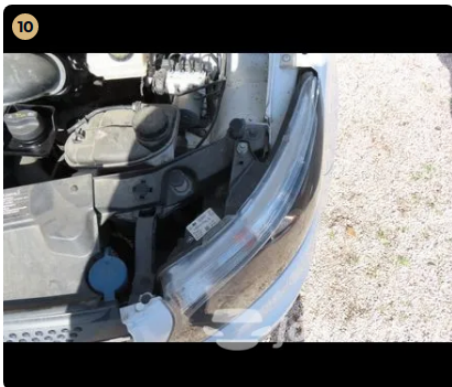
10 **Utascella és gyűrődő zónák**
A nyúlványokon javításra utaló nyomok nem észlelhetőek.

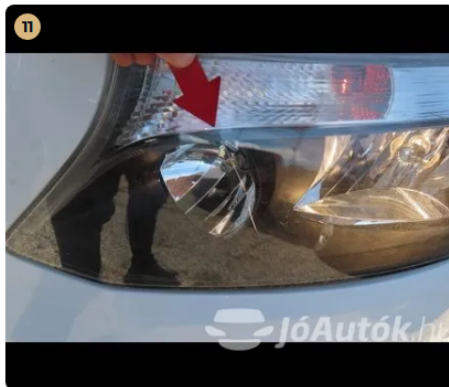
11 **Világítás**
Bal első fényszórón repedés látható.
