BMW 214 216d Advantage 85 kW

- 360 pontos állapotfelmérésen átesett jármű
- JóAutók.hu független műszaki szakértője által átvizsgálva
- Minden említésre méltó eltérés képpel és szöveggel dokumentálva
- Akár 3 év garanciával

360 PONTOS ÁTVIZSGÁLÁS EREDMÉNYE

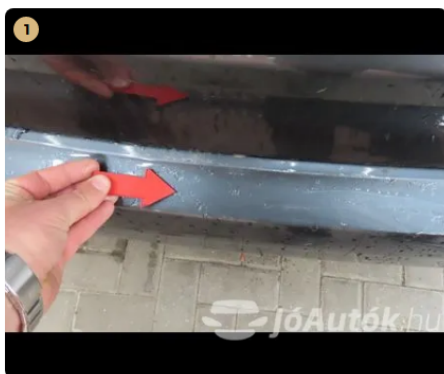
⚠ első véshárító

apró kavics sérülések

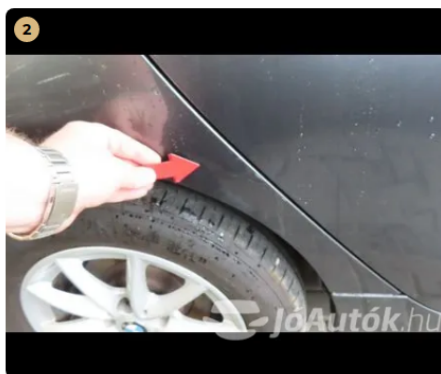
⚠ jobb hátsó sárvédő

fénysérülés
