BMW Z4 Z4 sDrive20i M Sport Aut., 2 ajtó, 8 fokozatú tiptronic váltó 145 kW

- 360 pontos állapotfelmérésen átesett jármű
- JóAutók.hu független műszaki szakértője által átvizsgálva
- Minden említésre méltó eltérés képpel és szöveggel dokumentálva

ÁLLAPOTFELMÉRÉS ÖSSZEFOGLALÁSA

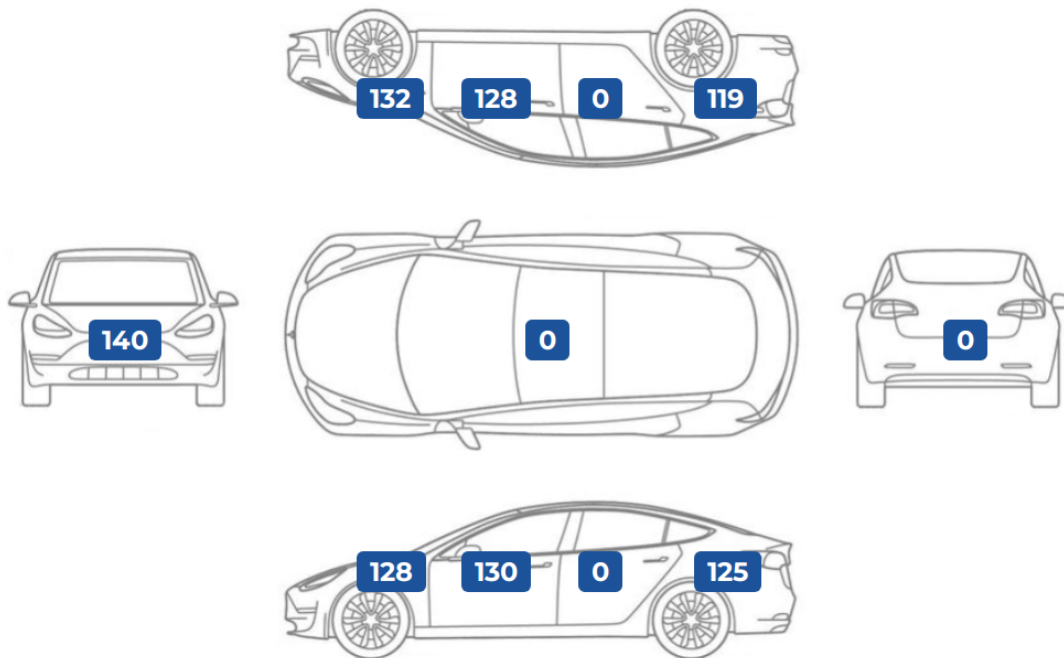
Karosszéria festékvastagság (mikrométerben)

Szakvélemény: A gépjármű karosszériáján külső beavatkozás / újrafényezés nyomai nem láthatók. A műanyag karosszéria elemeken repedés, javítás nyomai nem láthatók. Nem található fóliázás az autón. A jármű vászon tetős kabrió, valamint 3 ajtós, és a csomagter ajtó műanyagból van így ezeken az elemeken nem tudunk értékeket mérni és 0-val jelöltük. A mérési eredmények értelmezéséhez fontos tudni, hogy 150 mikronig a festékvastagság általában eredeti fényezésre utal, de bizonyos típusoknál a magasabb, de egységes értékek is ebbe a kategóriába tartoznak.

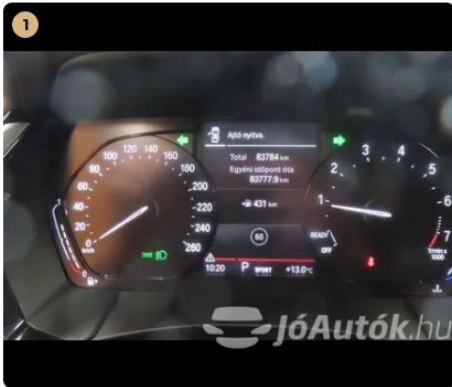
1 **✓ Elektromos berendezések**
Műszeralfények megfelelően működnek.

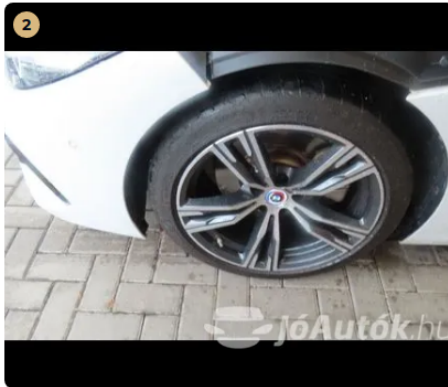
2 **✓ Felnik**
Könnyűfém felnin patkázás nyomai nem láthatók.

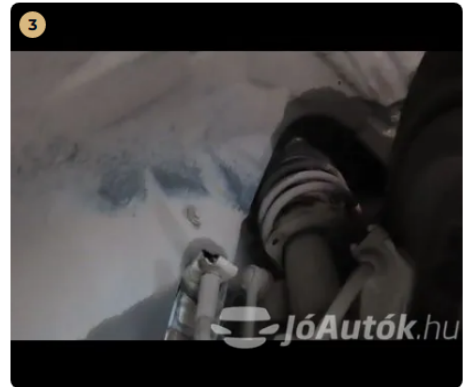
3 **✓ Futómű**
A lengéscsillapítón olajfolyás nem észlelhető.

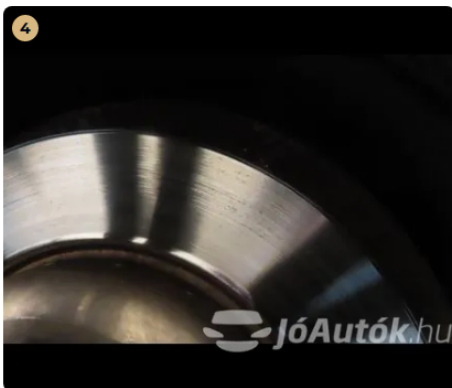
4 **⚠ Fékrendszer**
A féktárcsán kezdődő vállasodás található.

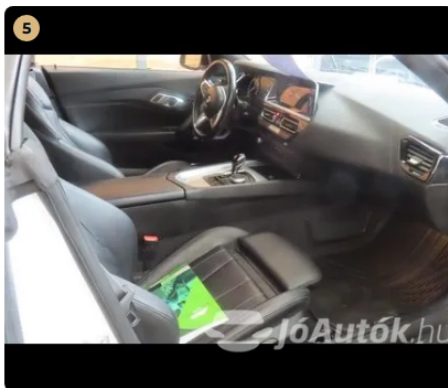
5 **✓ Kárpitozás és belső burkolatok**
Műszerfal újszerű állapotú.

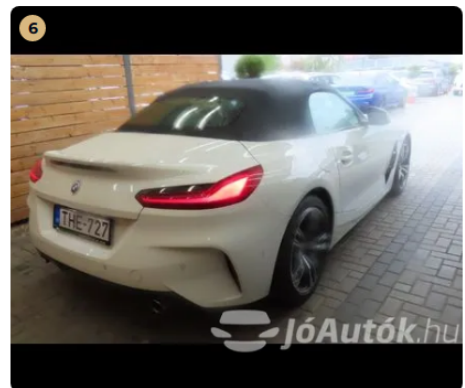
6 **✓ Külső karosszéria elemek**
A karosszéria elemek közötti hézagok megfelelőek.

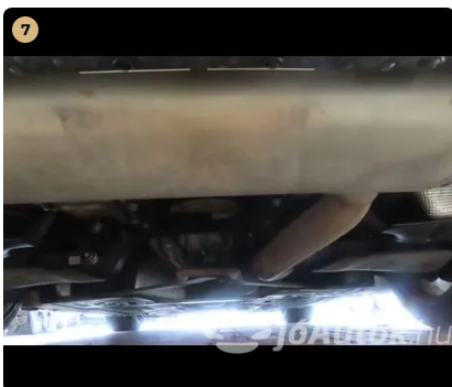
7 **✓ Motor**
A kipufogórendszer és a dobok állapota megfelelő.

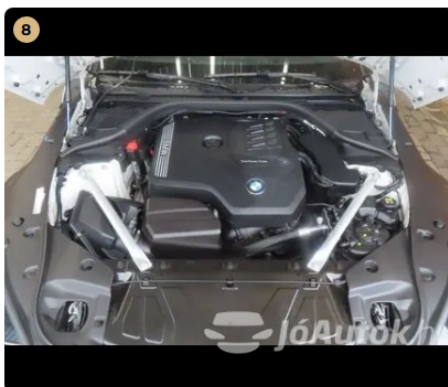
8 **✓ Motor**
Motortérben olajfolyás nem látható.

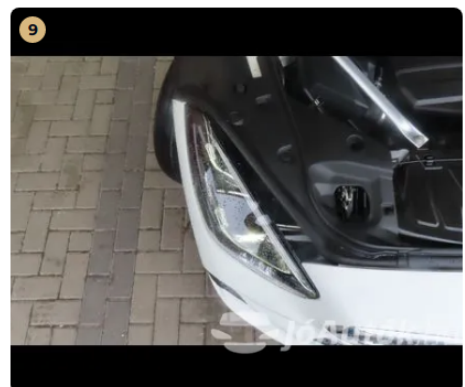
9 **✓ Utascella és gyűrődő zónák**
A nyúlványokon javításra utaló nyomok nem észlelhetőek.
