## Nissan Leaf 110 kW

**Évjárat**  
2022.  
02.

**Kilométeróra állás**  
39 969 km

Alvázsám: **SJNFAAZE1U0145082**

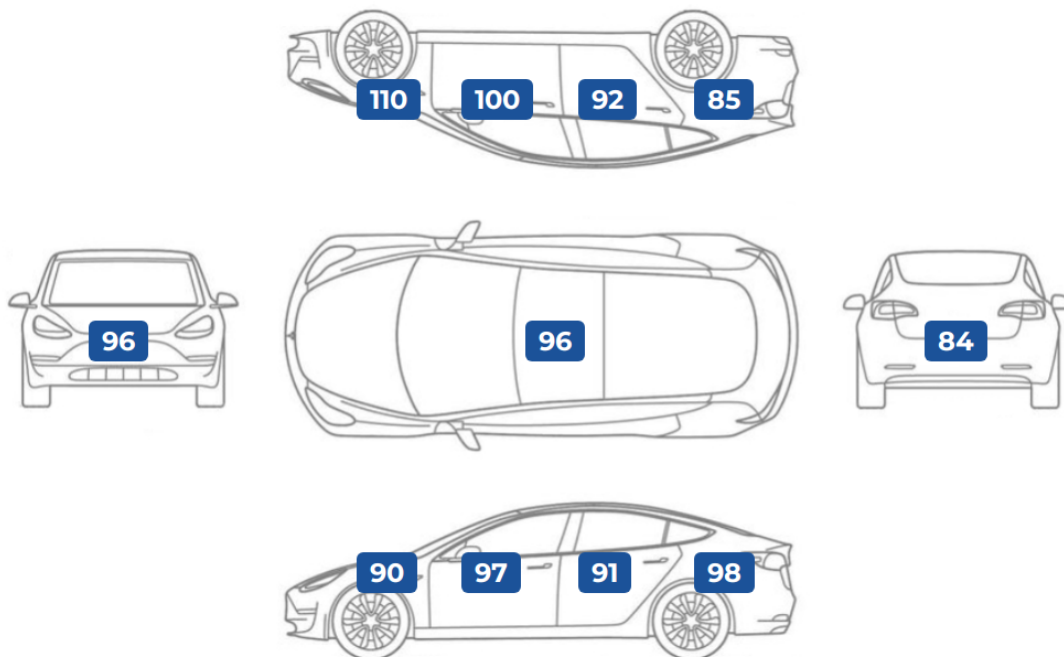
#### Karosszéria festékvastagság (mikrométerben)

**Szakvélemény:** A gépjármű karosszériáján külső beavatkozás / újrafényezés nyomai nem láthatók. A műanyag karosszéria elemeken repedés, javítás nyomai nem láthatók. Nem található fóliázás az autón. A mérési eredmények értelmezéséhez fontos tudni, hogy 150 mikronig a festékvastagság általában eredeti fényezésre utal, de bizonyos típusoknál a magasabb, de egységes értékek is ebbe a kategóriába tartoznak.

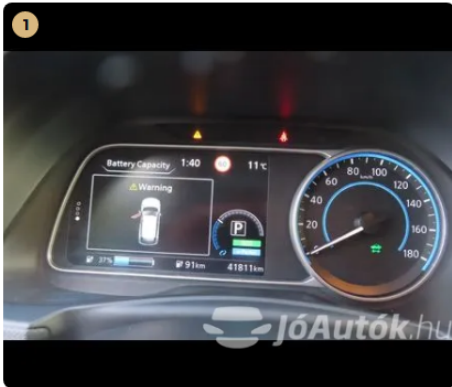
✓ **Elektromos berendezések**  
Műszerfalfények megfelelően működnek.

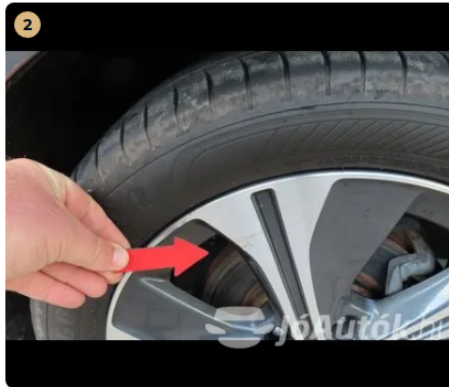
<b>Külső karosszéria elemek:</b>	Átlagon felüli állapotban van.. A festékmérés során eltérő értékeket nem találtam. Karosszéria elem védő fólia az autón nem található. Műanyag lökhárítókon szemrevételezés alapján javításra utaló nyom nem látható.	6 - 9
<b>Kárpitozás és belső burkolatok:</b>	Átlagon felüli állapotban van.. Az autó utastere újszerű, kopás mentes, újautó illat érezhető. Műszerfal újszerű állapotú. Tetőkárpit újszerű. A kormánykerék gyári állapotú.	5
<b>Felnik:</b>	Lásd megjegyzések. Könnyűfém felni gyári. Könnyűfém felnin patkázás nyomai láthatóak.	2

⚠ **Felnik**  
Könnyűfém felnin patkázás nyomai láthatóak. Jobb első felni enyhe horzsolás található.

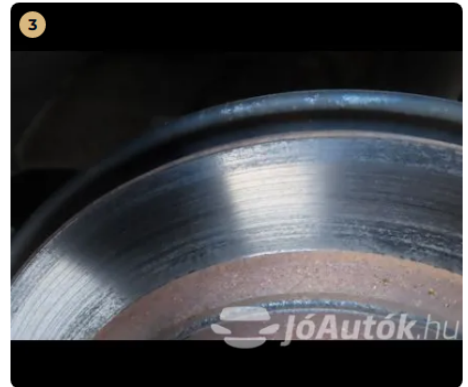
✓ **Fékkrendszer**  
A féktárcsa megfelelő állapotban van.

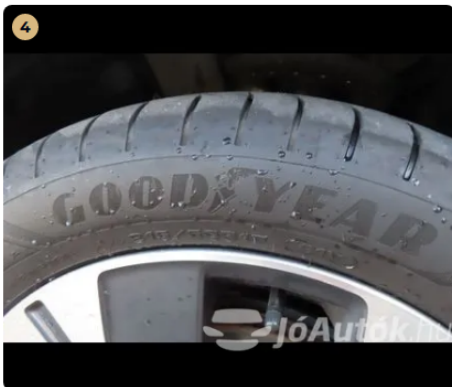
✓ **Gumiabroncsok**  
A gumiabroncsok odalfala nem repedezett.

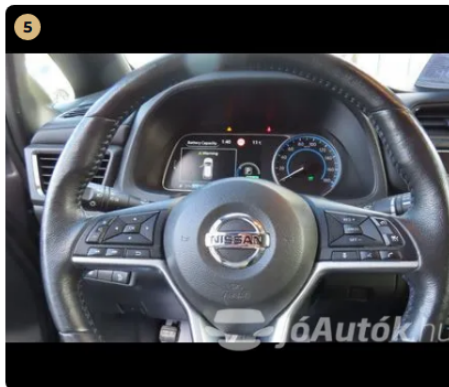
✓ **Kárpitozás és belső burkolatok**  
A kormánykerék gyári állapotú.

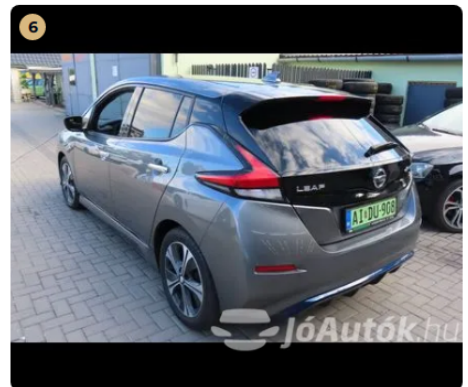
✓ **Külső karosszéria elemek**  
A karosszéria elemek közötti hézagok megfelelőek.

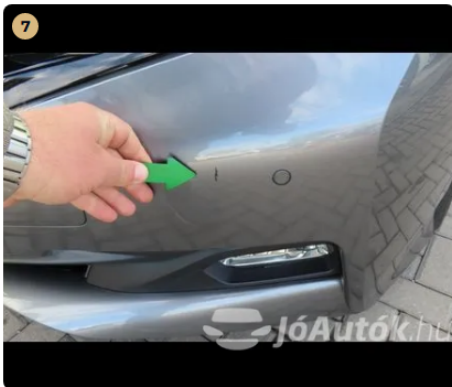
⚠ **Külső karosszéria elemek**  
Az autó használatából eredő apró kavicsfelverődések, hajsza/karcok láthatóak. Első vészháritón apró fénysérülések.

Megjegyzés: a fém alkatrészek fényezésén „fémig áthatolt” esztétikai sérülések javítása a későbbi korrodálódás elkerülése érdekében javasolt. Egyszerű kavicsfelverődések javítása újrafényezés helyett festék boltban kapható ecsetelővel javasolt

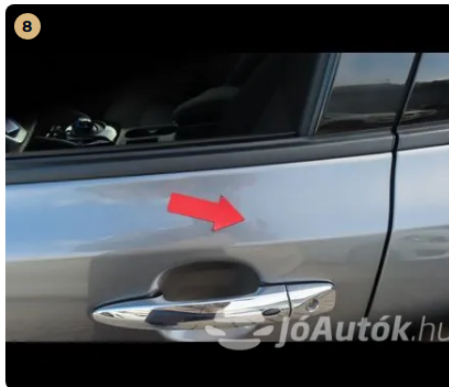
⚠ **Külső karosszéria elemek**  
Bal első ajtón apró horzsolás.

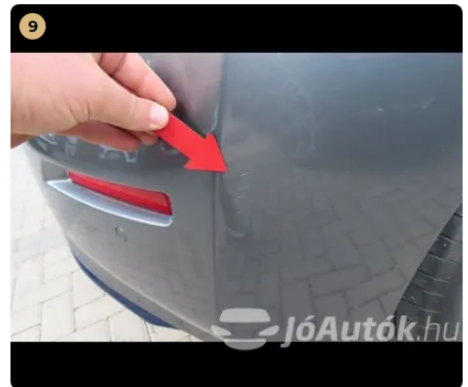
⚠ **Külső karosszéria elemek**  
Hátsó vészháritón enyhe horzsolások.

A lökhárítók műanyag felületén lévő esztétikai sérülések javítása a tulajdonos döntése, további problémát önmagukban nem okoznak

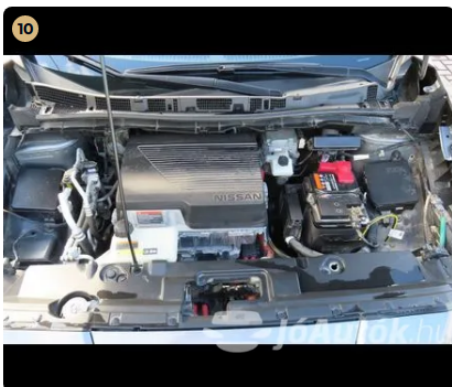
✓ **Motor**  
A hűtőfolyadék szintje megfelelő.

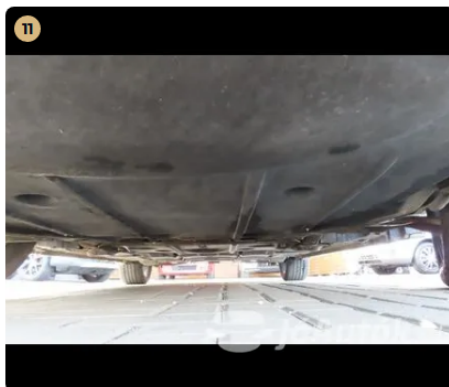
✓ **Utascella és gyűrődő zónák**  
A padlólemez burkolatán javításra utaló nyomok nem láthatók.

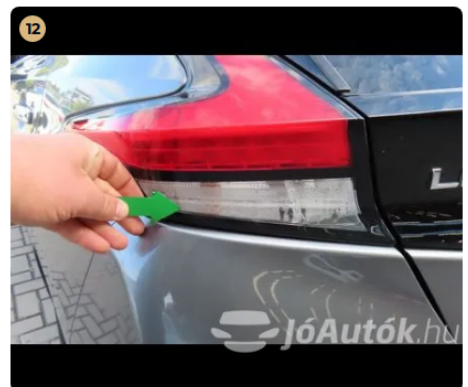
⚠ **Világítás**  
Hátsó lámpák be vannak párasodva.
