## Opel Astra K 90 kW

Évjárat 2023. 02.	Teljesítmény 90 kW (122LE)	Kilométeróra állás 28 000 km	Üzemanyag Dízel	Sebességváltó Triptonik
----------------------	-------------------------------	---------------------------------	--------------------	----------------------------

Alvázsám: VXKFBYHZTN1055974	Gyártási év: 2023. 02.
Első forgalomba helyezés: -	Műszaki érvényes: 2026. 12.
Szín: Kék	Gyári kulcsok: 2 db

Állapotfelmérés dátuma	2024. 06. 06.	Állapotfelmérő cég neve	Net Mobilitas Zrt.
Székhely	1055 Budapest, Honvéd utca 20. Adószám		25575251-2-41.

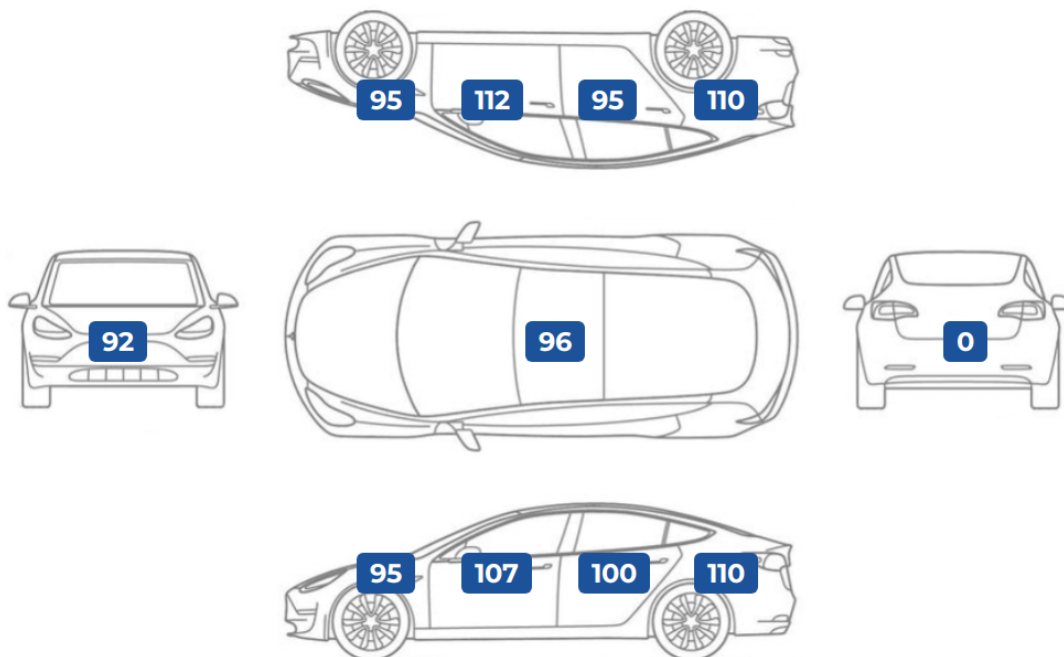
**Szakvélemény:** A műanyag karosszéria elemeken a hézagok megfelelők (gyáriak vagy szakszerűen javítottak). Nem található fóliázás az autón.

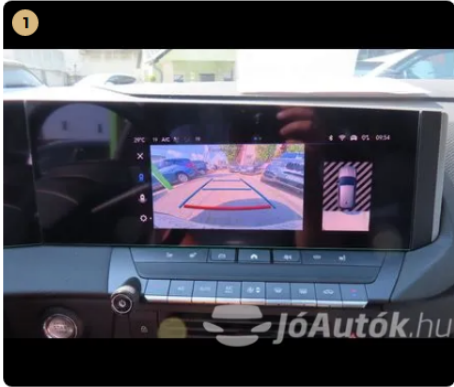
✓ **Extra tartozékok és felszereltségek**  
járműben jó extra felszereltség található.

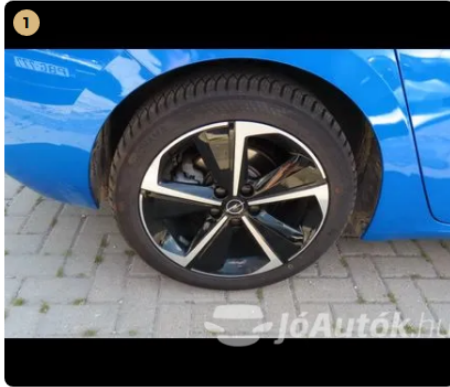
✓ **Felnik**  
Könnyűfém felni gyári.

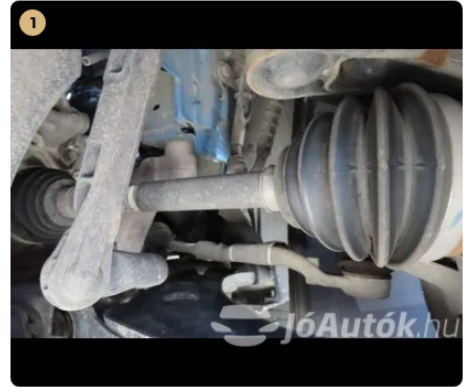
✓ **Futómű**  
A féltengelyen zsíros / olajos kicsapódás nem látható.

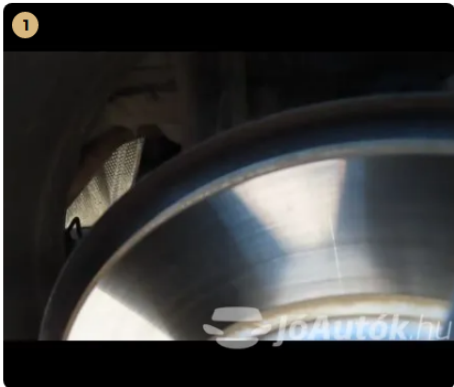
✓ **Féktrendszer**  
A féktárcsa megfelelő állapotban van.

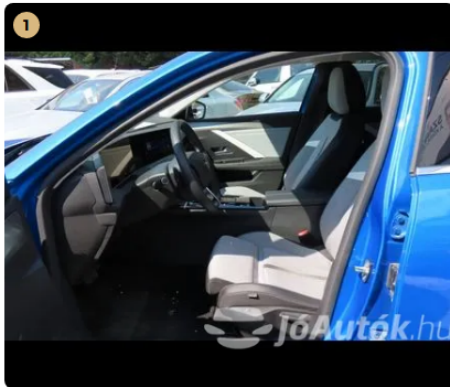
✓ **Kárpitozás és belső burkolatok**  
A bőr/alcantara kifogástalan állapotú.

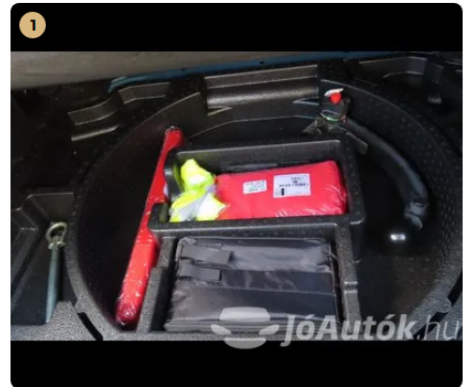
✓ **Kötelező tartozékok**  
A kötelező tartozékok megvannak.

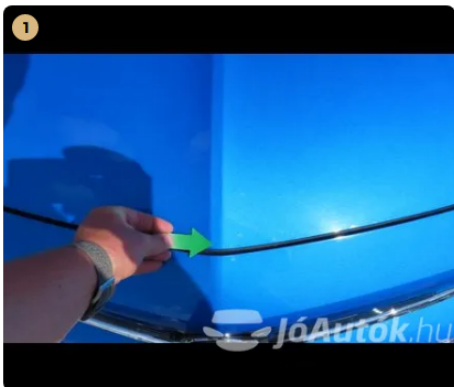
⚠ **Külső karosszéria elemek**  
apró kavics felverődés

Megjegyzés: a fém alkatrészek fényezésén „fémig áthatolt” esztétikai sérülések javítása a későbbi korrodálódás elkerülése érdekében javasolt. Egyszerű kavicsfelverődések javítása újrafényezés helyett festék boltban kapható ecsetelővel javasolt.

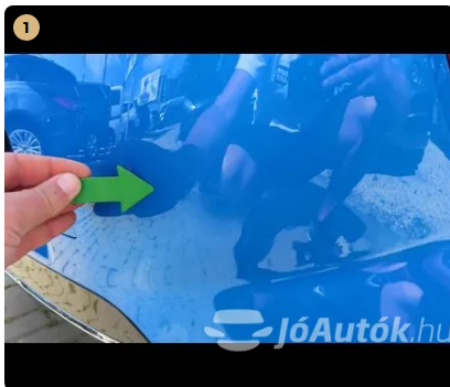
⚠ **Külső karosszéria elemek**  
apró horzsolás /javítva/

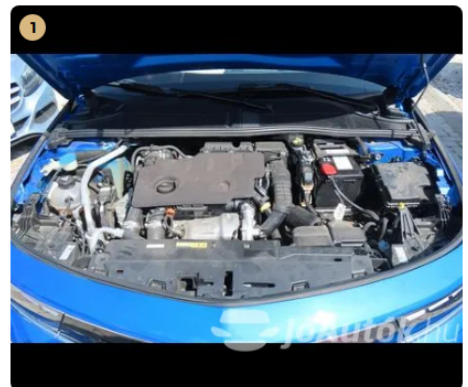
✓ **Motor**  
Motortérben olajfolyás nem látható.

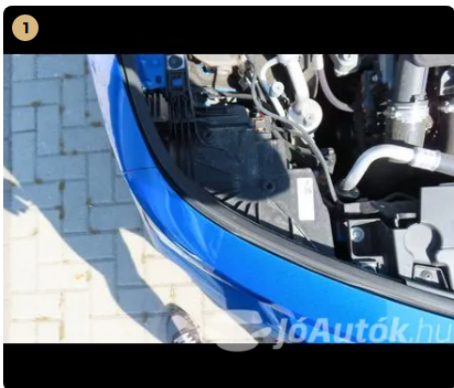
✓ **Utascella és gyűrődő zónák**  
A nyúlványokon javításra utaló nyomok nem észlelhetőek.

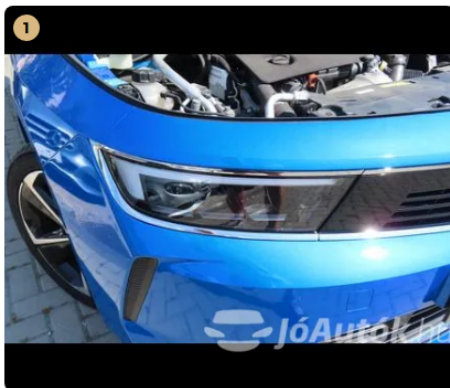
✓ **Világítás**  
Az első fényszórók nem sérültek.
