## Mercedes-Benz C 300 C 300 9G-TRONIC, 2 ajtó, 9 fokozatú tiptronic váltó 190 kW

### MÉRÉSI EREDMÉNYEK

# 360 PONTOS ÁTVIZSGÁLÁS EREDMÉNYE

Állapotfelmérés dátuma	2024. 03. 22.	Állapotfelmérő cég neve	Net Mobilitás Zrt.
Székhely	1055 Budapest, Honvéd utca 20.	Adószám	25575251-2-41.

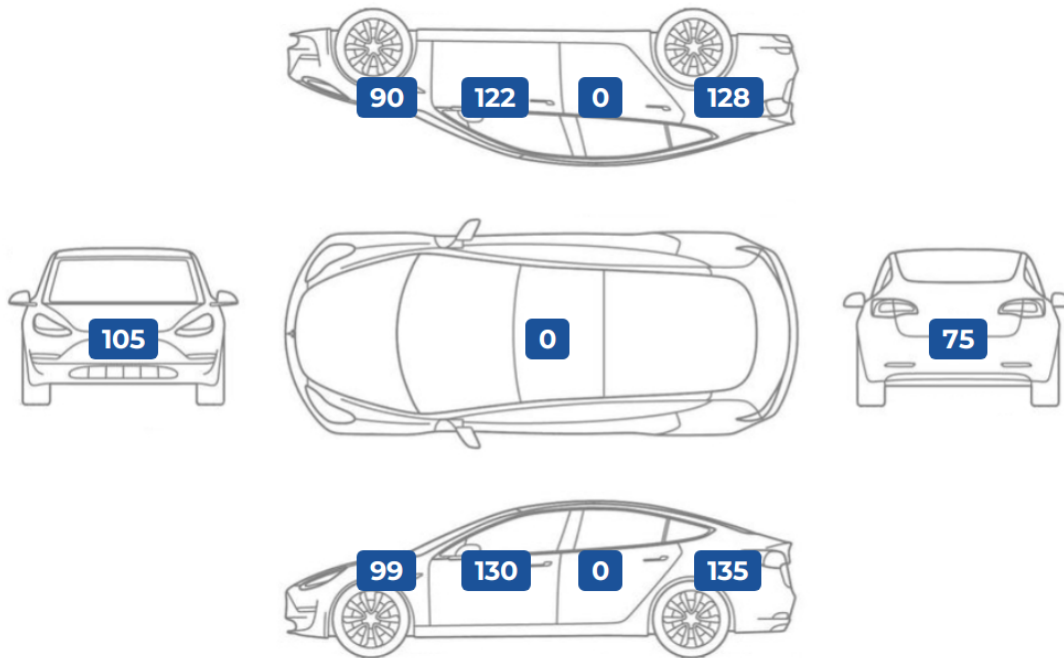
#### Karosszéria festékvastagság (mikrométerben)

**Szakvélemény:** A gépjármű karosszériáján külső beavatkozás / újrafényezés nyomai nem láthatók. A műanyag karosszéria elemeken repedés, javítás nyomai nem láthatók. Nem található fóliázás az autón.

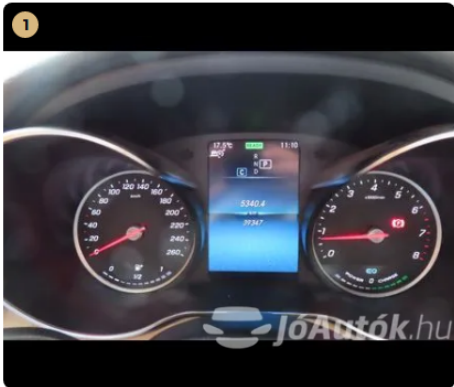
✓ **Elektromos berendezések**  
Műszerfalfények megfelelően működnek.

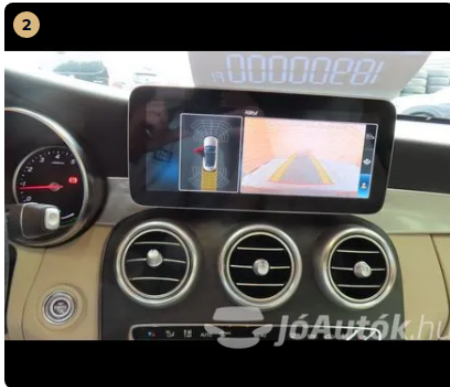
✓ **Extra tartozékok és felszereltségek**  
Tolatókamera.

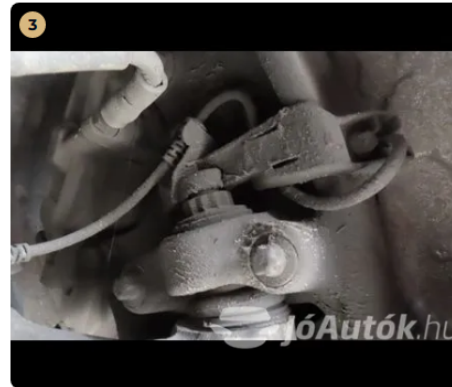
✓ **Futómű**  
Szélső rúdfejen kopást, sérülést nem találtam.

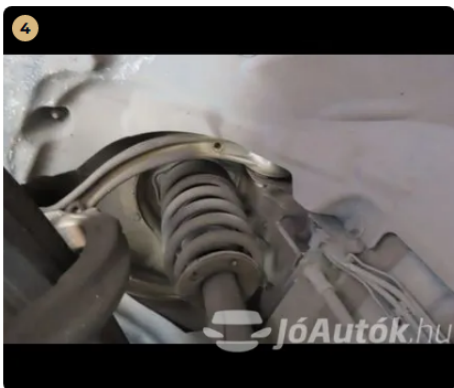
✓ **Futómű**  
A lengéscsillapítón olajfolyás nem észlelhető.

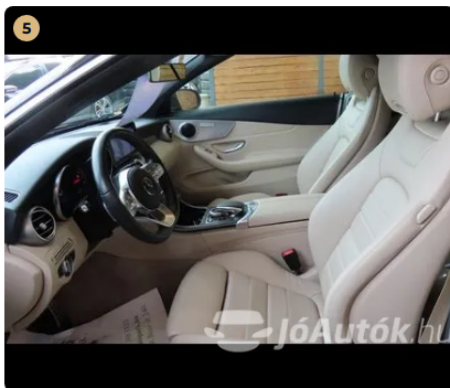
✓ **Kárpitozás és belső burkolatok**  
Kiváló állapotban.

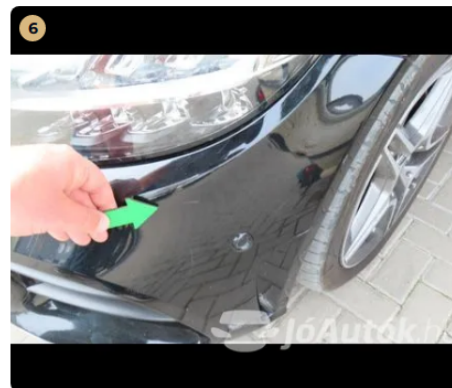
⚠ **Külső karosszéria elemek**  
Első vészárítón és motorháztetőn apró kavics sérülések.

Megjegyzés: a fém alkatrészek fényezésén „fémig áthatolt” esztétikai sérülések javítása a későbbi korrodálódás elkerülése érdekében javasolt. Egyszerű kavicsfelverődések javítása újrafényezés helyett festék boltban kapható ecsetelővel javasolt

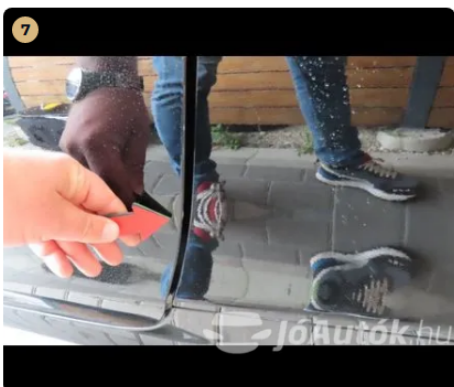
⚠ **Külső karosszéria elemek**  
fény sérülés

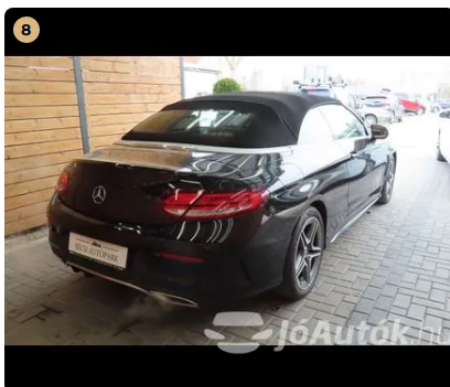
✓ **Külső karosszéria elemek**  
Műanyag lökhárítón szemrevételezés alapján javításra utaló nyom nem látható.

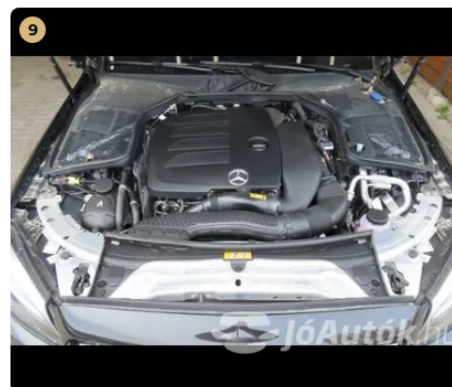
✓ **Motor**  
Motortérben olajfolyás nem látható.
