Mercedes-Benz B 180 B 180 CDI, 5 ajtó, 6 fokozatú
manuális / kézi váltó 80 kW

- 360 pontos állapotfelmérésen átesett jármű
- JóAutók.hu független műszaki szakértője által átvizsgálva
- Minden említésre méltó eltérés képpel és szöveggel dokumentálva

MEGJEGYZÉSEK

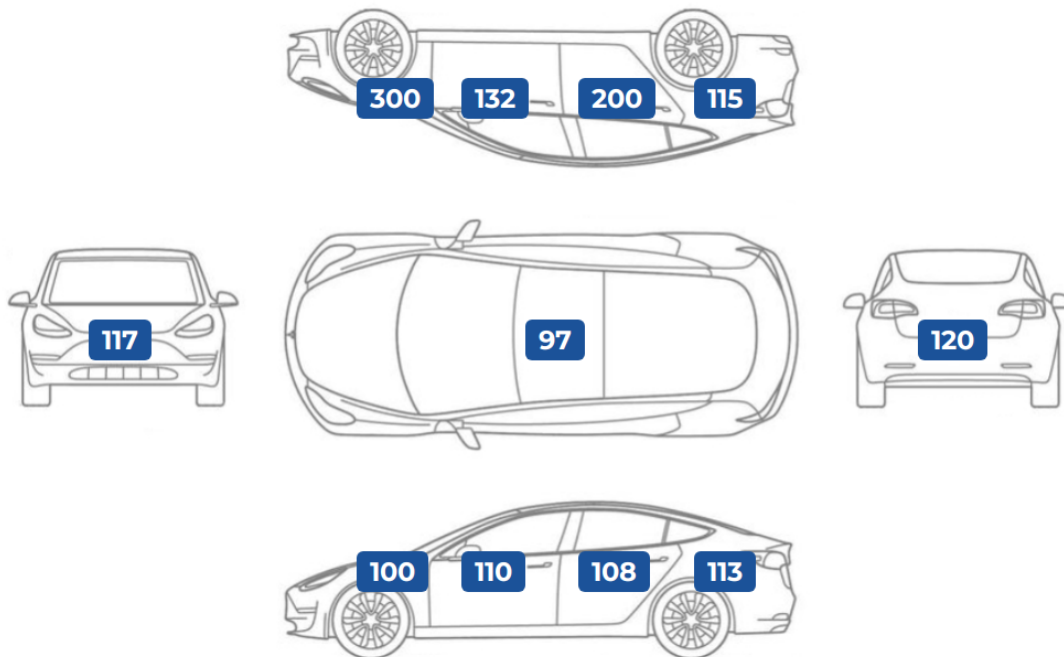
Karosszéria festékvastagság (mikrométerben)

Szakvélemény: A festékvastagság mérés során az elemek jelentős részénél gyári értékeket, de néhány elem esetén azoknál magasabb értékeket mértem. A jobb hátsó ajtó, jobb első sárvédő festékvastagságának minimális eltérése a gyári értéktől arra utal, hogy a fényezési hibákat gittelés nélkül javították, azaz elemsérülés vélhetően nem történt, és csak karcot, vagy apró fénysérülést javítottak az autón. A fényezett karosszéria elem felülete szép egyenletes, nem látható rajta festék megfolyás. A műanyag karosszéria elemeken a hézagok megfelelők (gyáriak vagy szakszerűen javítottak). Nem található fóliázás az autón. A mérési eredmények értelmezéséhez fontos tudni, hogy 150 mikronig a festékvastagság általában eredeti fényezésre utal, de bizonyos típusoknál a magasabb, de egységes értékek is ebbe a kategóriába tartoznak.

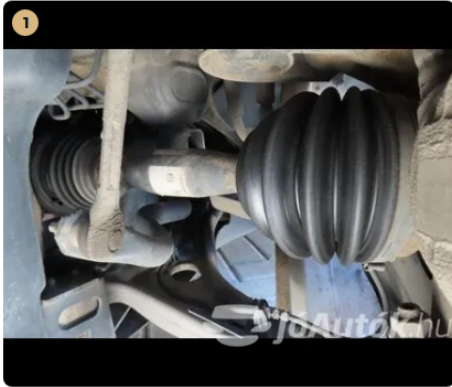
1 Futómű
A féltengelyen zsíros / olajos kicsapódás nem látható.

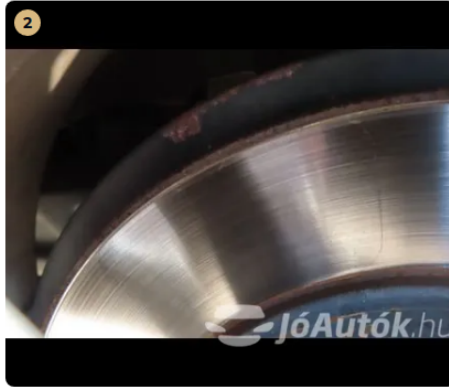
2 Fékrendszer
A féktárcsa megfelelő állapotban van.

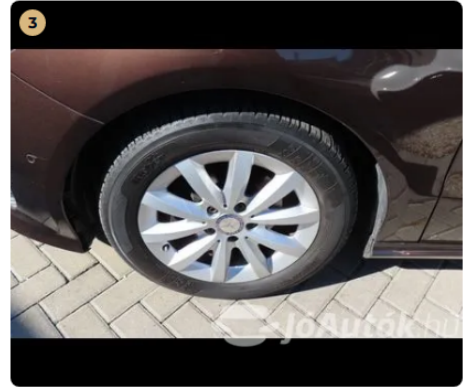
3 Gumiabroncsok
A gumiabroncsok odalfala nem repedezett.

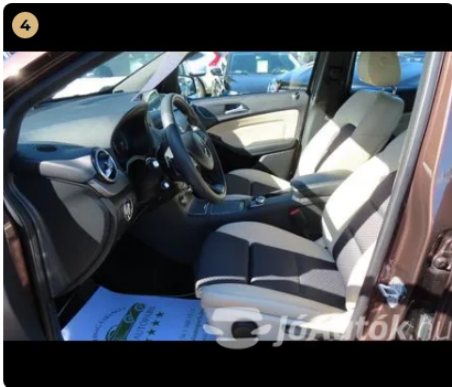
4 Kárpitozás és belső burkolatok
A bőr/alcantara kifogástalan állapotú.

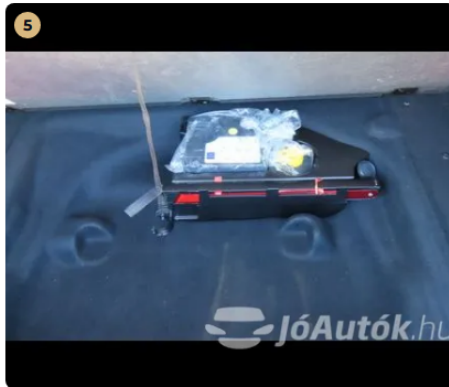
5 Kötelező tartozékok
A kötelező tartozékok megvannak.

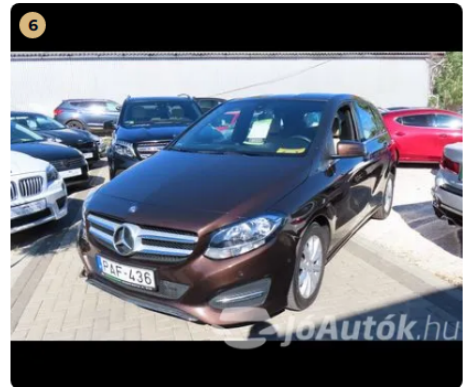
6 Külső karosszéria elemek
Az autón kavicsfelverődések, hajsál karcok nem láthatóak.

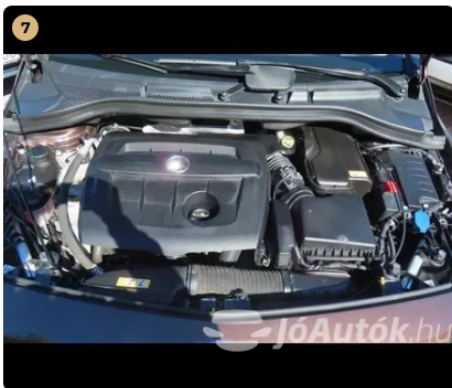
7 Motor
A motor nem poros, még újszerű állapotban van.

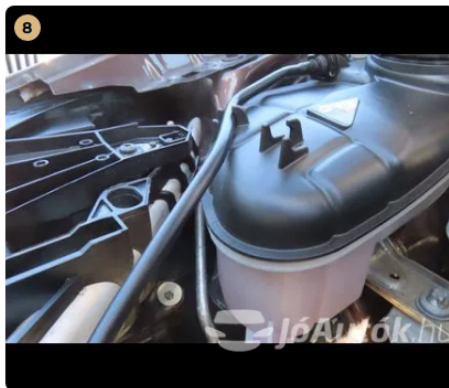
8 Motor
A hűtőfolyadék színe megfelelő.

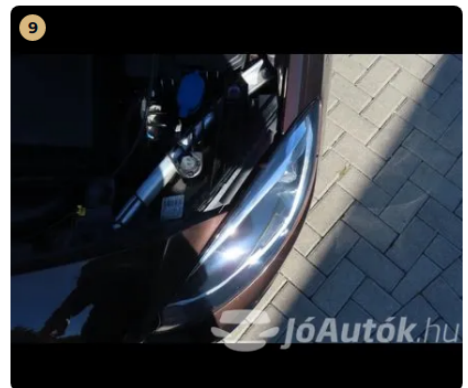
9 Utascella és gyűrődő zónák
A nyúlványokon külsérelmi nyomok nem találhatók.
