Mercedes-Benz GLE 500 245 kW

Évjárat 2018. 01.	Teljesítmény 245 kW (333LE)	Kilométeróra állás 132 000 km	Üzemanyag Hibrid (benzin)	Sebességváltó Triptonik
----------------------	--------------------------------	----------------------------------	------------------------------	----------------------------

Alvázsám:	WDC1660631A962785	Gyártási év:	2018. 01.
Első forgalomba helyezés:	2018. 01.	Műszaki érvényes:	2025. 12.
Szín:	Fehér	Gyári kulcsok:	2 db

360 PONTOS ÁTVIZSGÁLÁS EREDMÉNYE

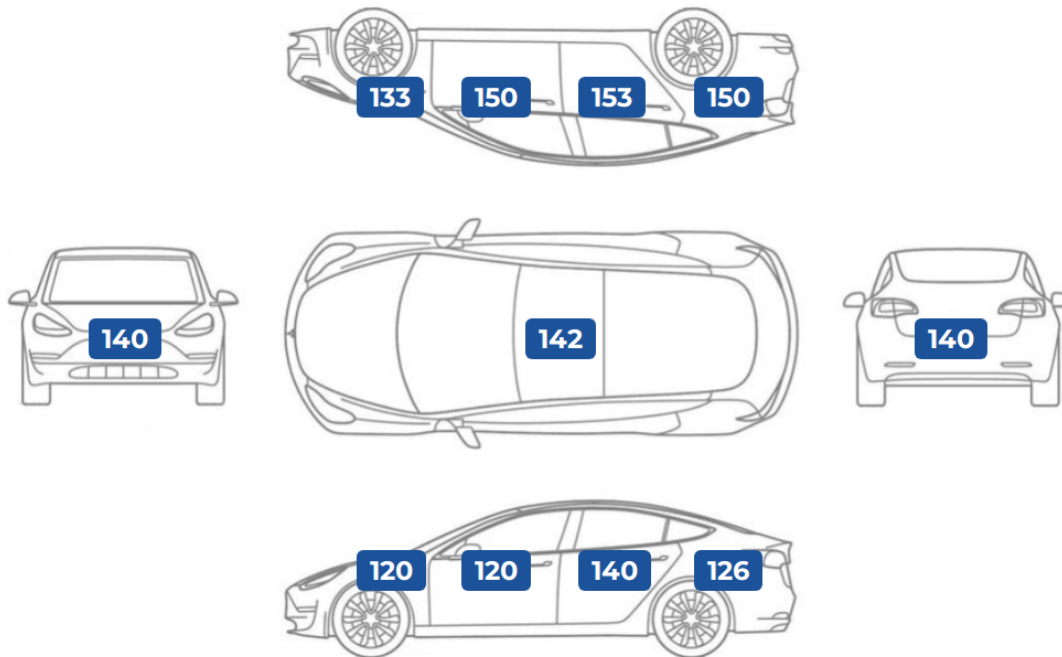
Karosszéria festékvastagság (mikrométerben)

Szakvélemény: A gépjármű karosszériáján külső beavatkozás / újrafényezés nyomai nem láthatók. A műanyag karosszéria elemeken repedés, javítás nyomai nem láthatók. Nem található fóliázás az autón.

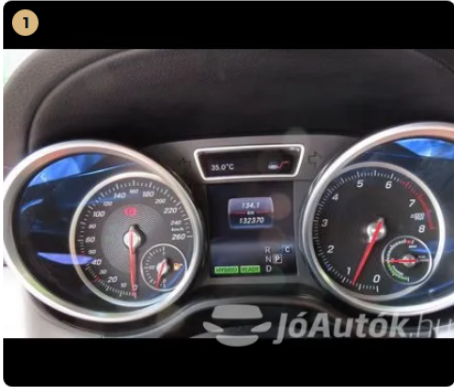
1 **✓ Elektromos berendezések**
Műszerfalfények megfelelően működnek.

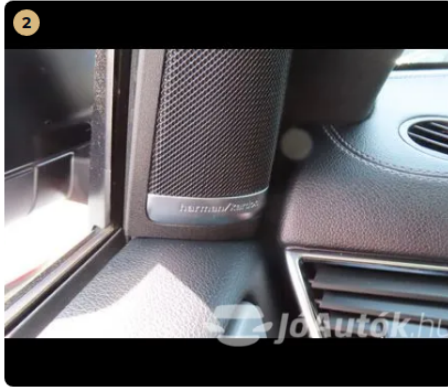
2 **✓ Extra tartozékok és felszereltségek**
A jármű különösen extrázott darab: prémium audiorendszer.

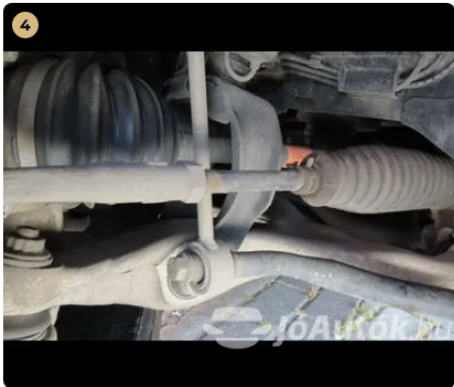
4 **✓ Futómű**
Szélső rúdfejen kopást, sérülést nem találtam.

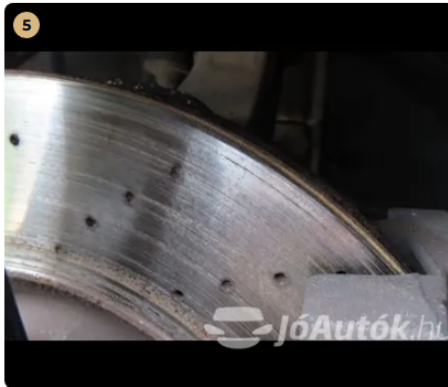
5 **! Fékrendszer**
A féktárcsán kezdődő vállasodás található.

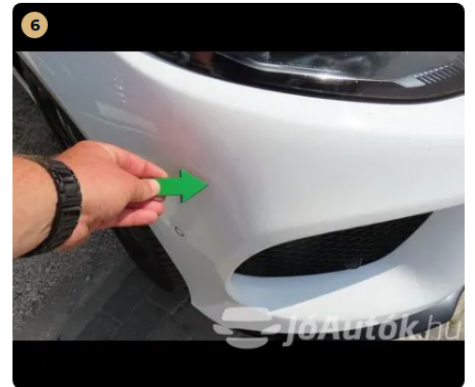
6 **! Külső karosszéria elemek**
Első vészháritón apró kavics sérülések.

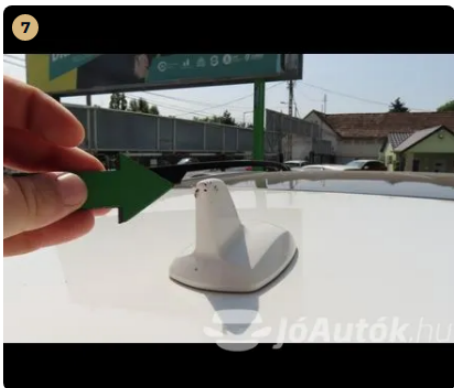
7 **! Külső karosszéria elemek**
Antenna fény sérült.

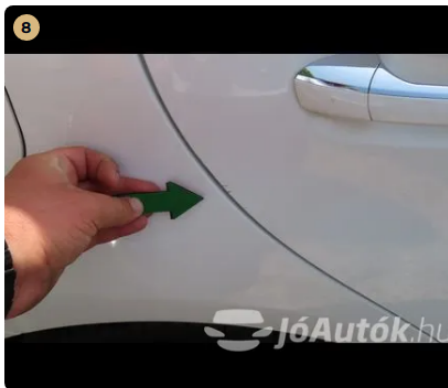
8 **! Külső karosszéria elemek**
Jobb hátsó és jobb első ajtón fény sérülések.

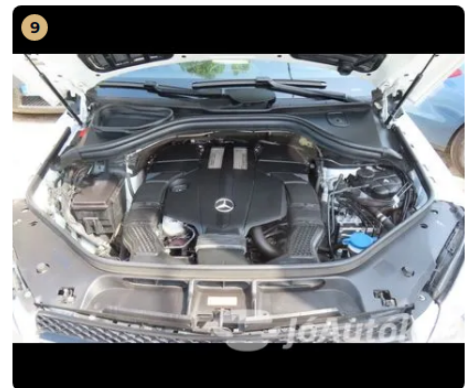
9 **✓ Motor**
Motortérben olajfolyás nem látható.

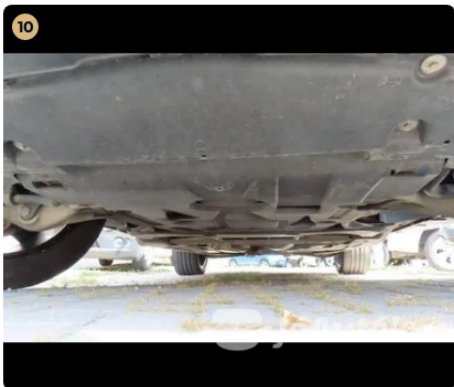
10 **✓ Utascella és gyűrődő zónák**
A padlólemez burkolatán javításra utaló nyomok nem láthatók.

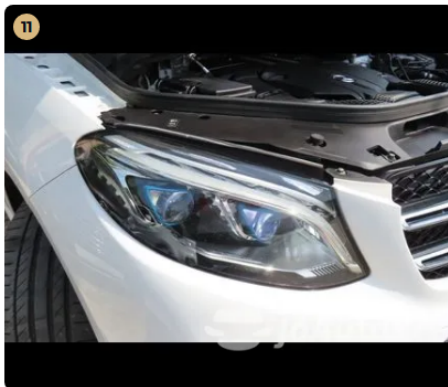
11 **✓ Világítás**
Az első fényszórók nem sérültek.
