Porsche 911 272 kW

Évjárat 2016. 06.	Teljesítmény 272 kW (364LE)	Kilométeróra állás 80 294 km	Üzemanyag Benzin	Sebességváltó Automata
-----------------------------	---------------------------------------	--	----------------------------	----------------------------------

360 PONTOS ÁTVIZSGÁLÁS EREDMÉNYE

ÁLLAPOTFELMÉRÉS ÖSSZEFOGLALÁSA

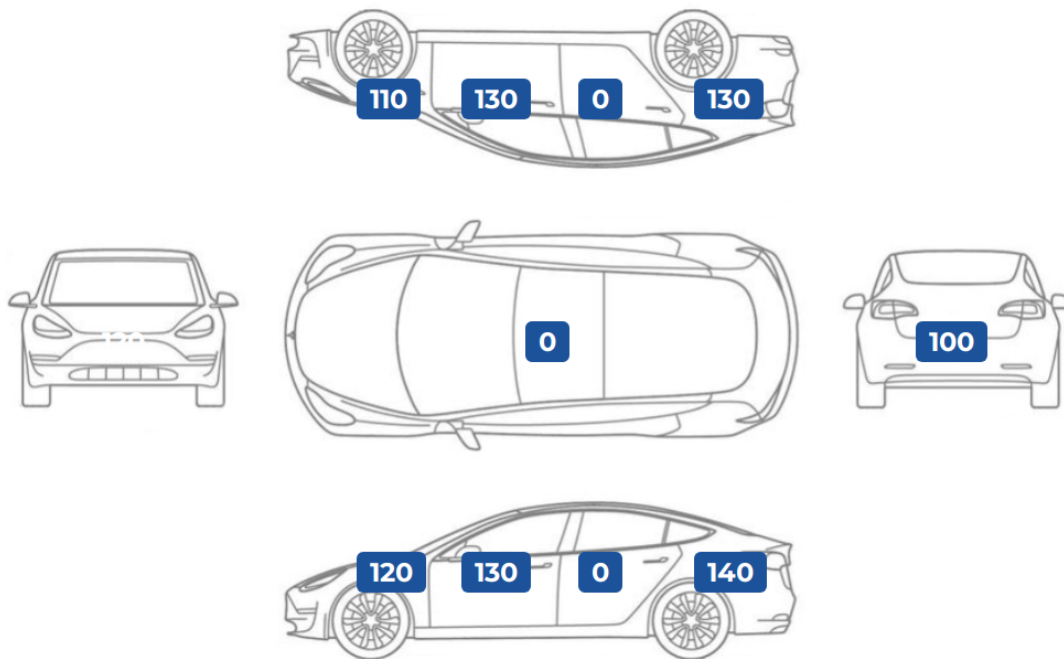
Karosszéria festékvastagság (mikrométerben)

Szakvélemény: A gépjármű karosszériáján külső beavatkozás / újrafényezés nyomai nem láthatók. A műanyag karosszéria elemeken repedés, javítás nyomai nem láthatók. Nem található fóliázás az autón. A jármű 3 ajtós és puha tetős, így a hátsó ajtók értékét 0 val jelöltük. A mérési eredmények értelmezéséhez fontos tudni, hogy 150 mikronig a festékvastagság általában eredeti fényezésre utal, de bizonyos típusoknál a magasabb, de egységes értékek is ebbe a kategóriába tartoznak.

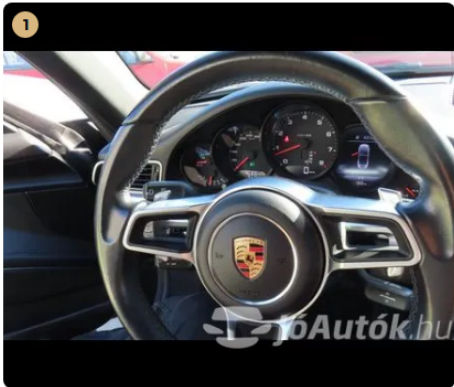
1 Kárpitozás és belső burkolatok
A kormánykerék gyári állapotú.

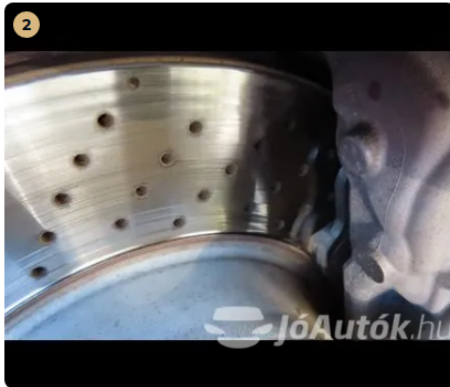
2 Fékrendszer
A féktárcsa megfelelő állapotban van.

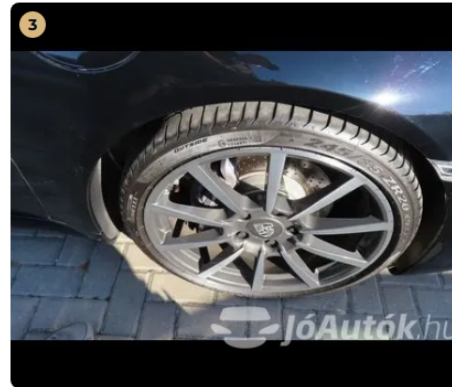
3 Gumiabroncsok
A gumi oldalfalán, szálszakadás jele (dudor) nem található.

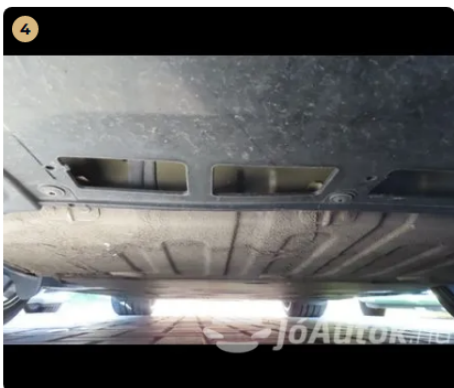
4 Utasele és gyűrődő zónák
A padlólemez burkolatán javításra utaló nyomok nem láthatók.

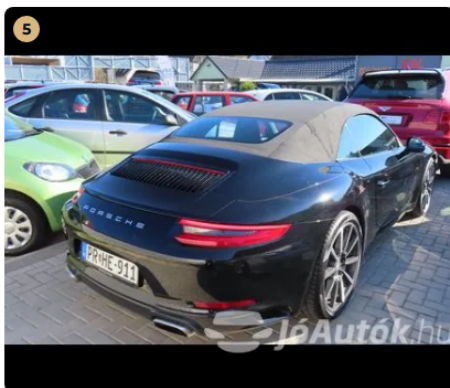
5 Külső karosszéria elemek
A karosszéria elemek közötti hézagok megfelelőek.

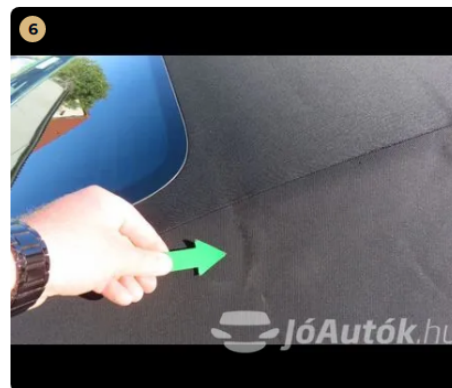
6 Külső karosszéria elemek
Szövet tetőn használat miatt apró kopás.

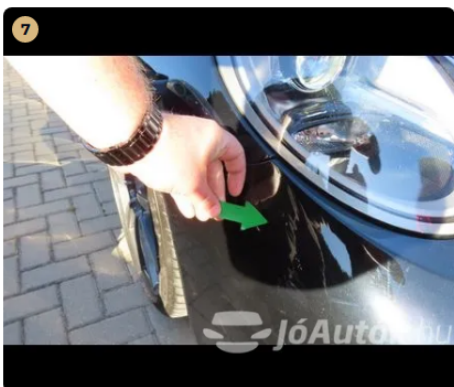
7 Külső karosszéria elemek
A jármű elején, motorháztetőn és első lökhárítón pár apró kavics sérülés.

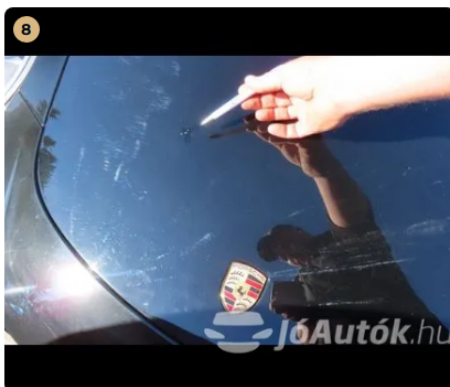
8 Külső karosszéria elemek
Az autó használatából eredő apró kavicsfelverődések, hajszál karcok láthatóak. Motorháztetőn apró kavics sérülés.

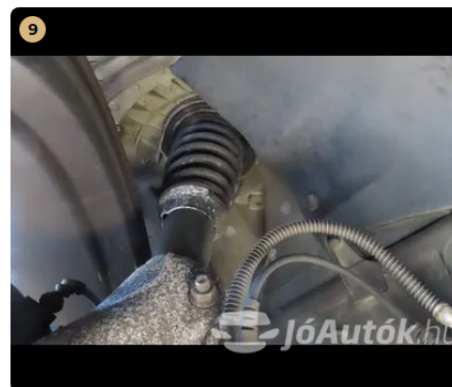
9 Futómű
A lengéscsillapítón olajfolyás nem észlelhető.

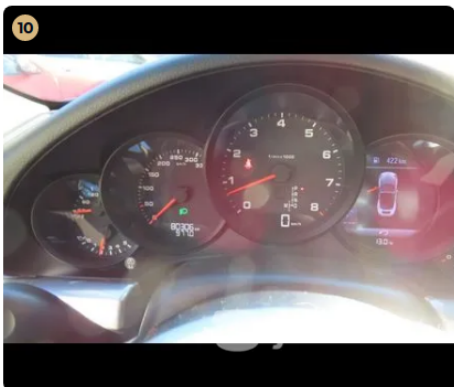
10 Elektromos berendezések
Műszerfalfények megfelelően működnek.

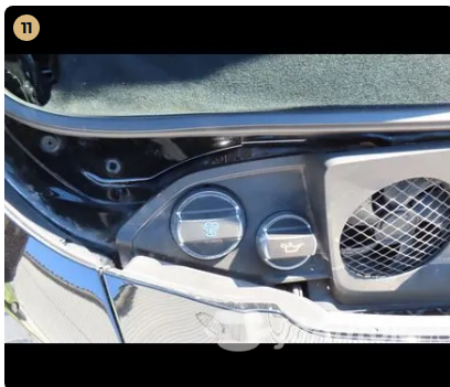
11 Motor
A hűtőfolyadék szintje megfelelő.

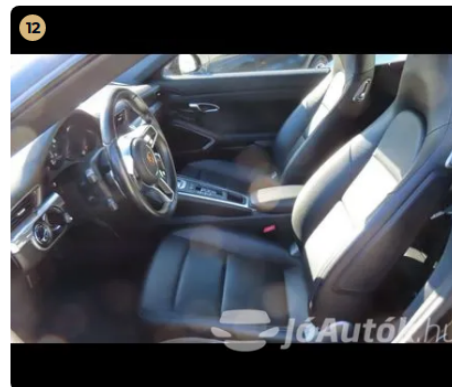
12 Kárpitozás és belső burkolatok
A bőr/alcantara kifogástalan állapotú.
