BMW X1 130 kW

Évjárat 2011. 02.	Teljesítmény 130 kW (174LE)	Kilométeróra állás 192 843 km	Üzemanyag Dízel	Sebességváltó Manuális / kézi
-----------------------------	---------------------------------------	---	---------------------------	---

Alvázsám: WBAVP310X0VP09715	Gyártási év: 2011. 02.
Első forgalomba helyezés: 2011. 02.	Műszaki érvényes: 2025. 02.
Szín: Fekete	Gyári kulcsok: 2 db

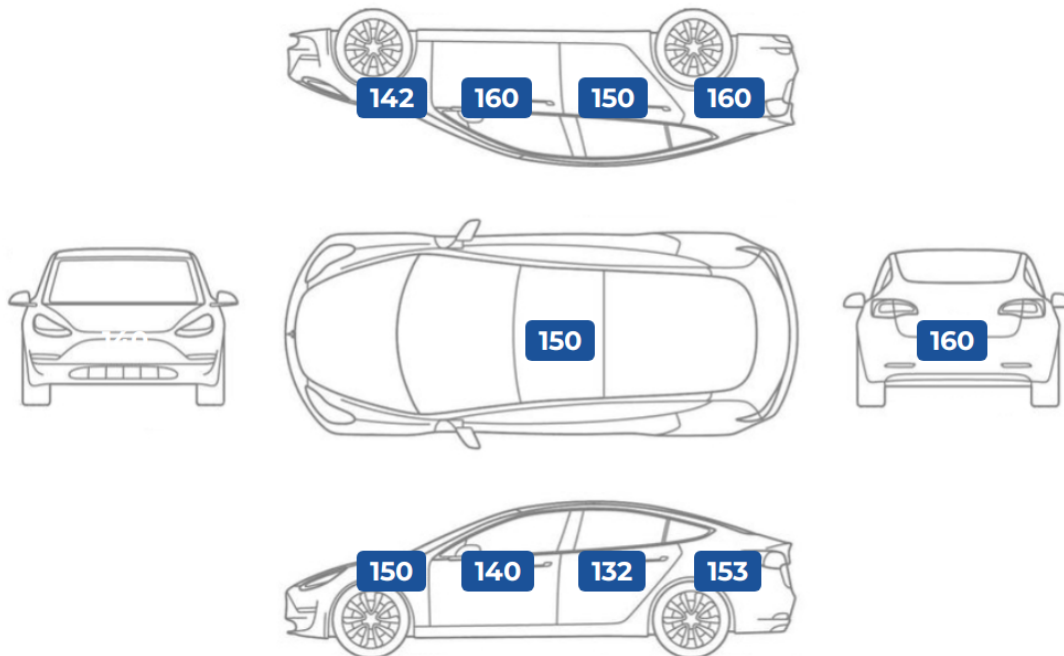
Karosszéria festékvastagság (mikrométerben)

Szaktelemény: A gépjármű karosszériáján külső beavatkozás / újrafényezés nyomai nem láthatók. A műanyag karosszéria elemeken repedés, javítás nyomai nem láthatók. Nem található fóliázás az autón. A mérési eredmények értelmezéséhez fontos tudni, hogy 150 mikronig a festékvastagság általában eredeti fényezésre utal, de bizonyos típusoknál a magasabb, de egységes értékek is ebbe a kategóriába tartoznak.

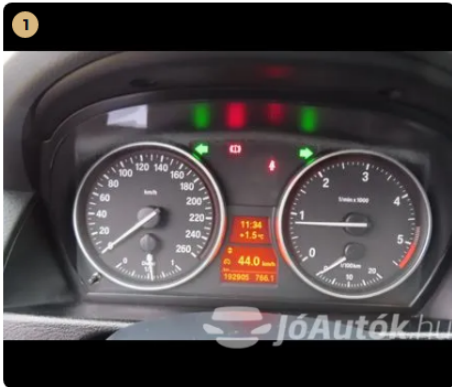
1 **Hibakód kiolvasása**
Számítógépes kiolvasás során nem találtam hibát.

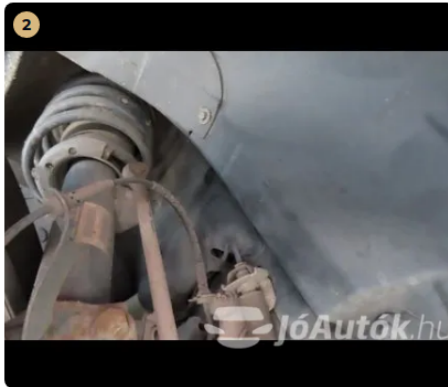
2 **Futómű**
A lengéscsillapítón olajfolyás nem észlelhető.

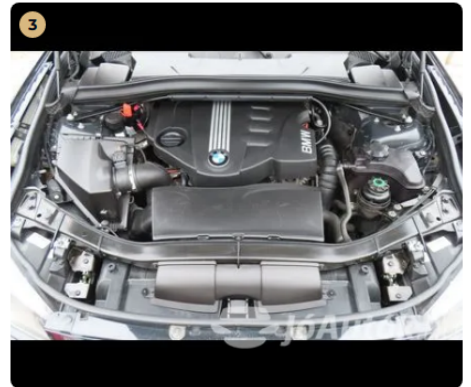
3 **Motor**
Motortérben olajfolyás nem látható.

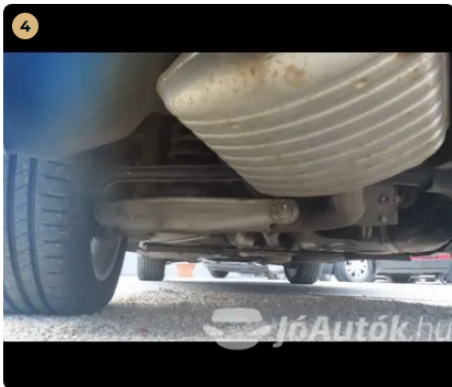
4 **Motor**
A kipufogórendszer és a dobok állapota megfelelő.

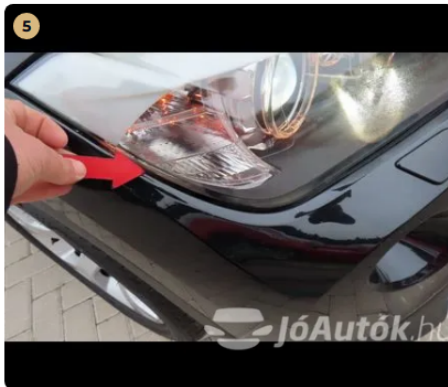
5 **Külső karosszéria elemek**
Első vészfékítő enyhén eláll, apró kavics sérülések láthatók rajta.

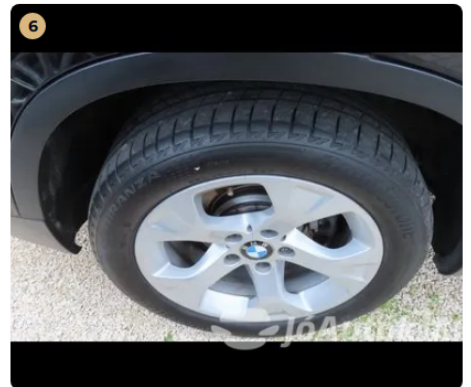
6 **Felnik**
Könnyűfém felni gyári.

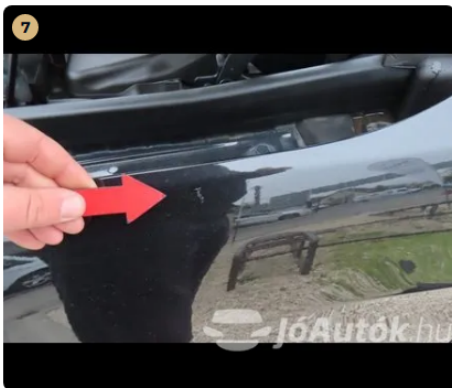
7 **Külső karosszéria elemek**
Az autó használatából eredő apró kavicsfelverődések, hajszál karcok láthatóak. Bal első sárvédőn apró horzsolás.

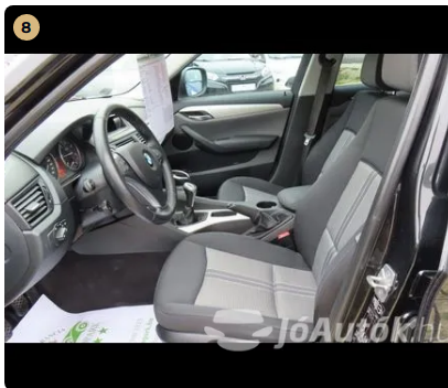
8 **Kárpitozás és belső burkolatok**
A bőr/alcantara kifogástalan állapotú.

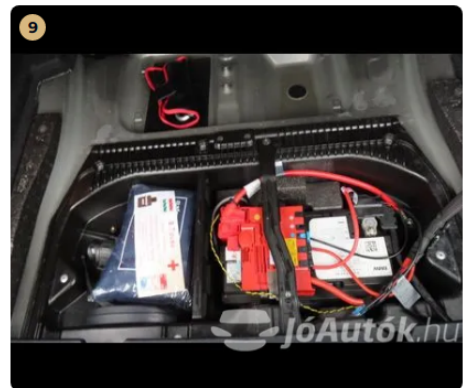
9 **Elektromos berendezések**
Akkumulátor nem gyári, már cserélt.

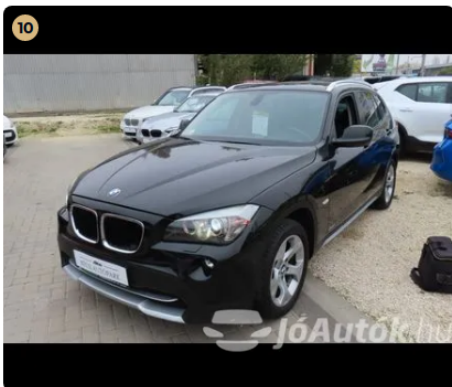
10 **Szélvédők, üvegek**
Az első szélvédőn látható sérülés nincs.
