Ford Focus 1.5 EcoBoost Titanium X S/S, 5 ajtó, 6 fokozatú manuális / kézi váltó 134 kW

Jármű azonosító adatai

MÉRÉSI EREDMÉNYEK

ÁLLAPOTFELMÉRÉS ÖSSZEFOGLALÁSA

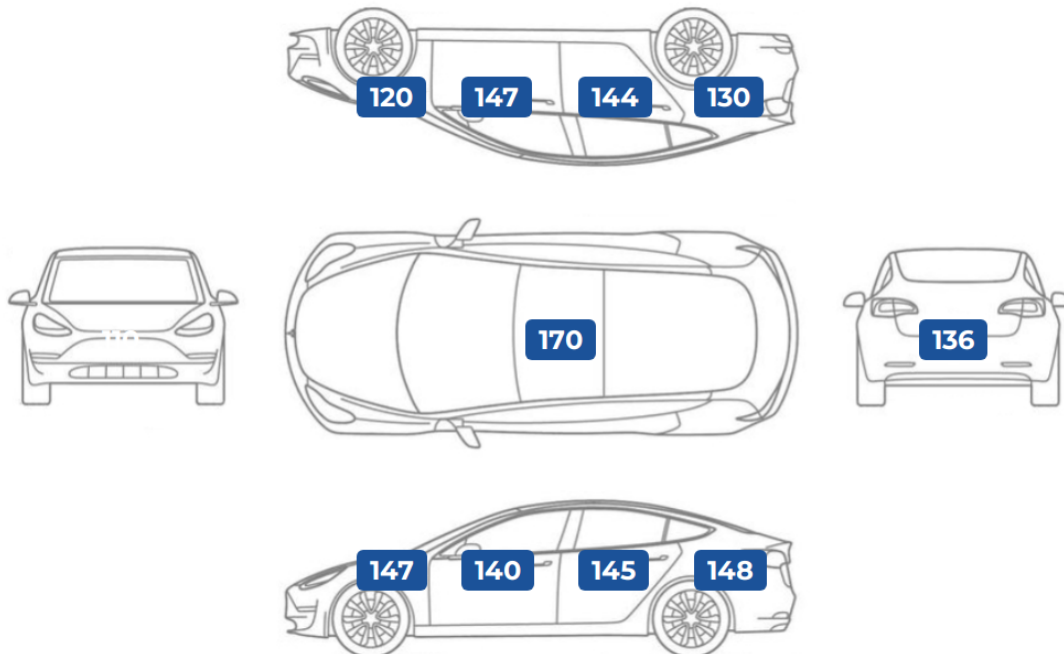
Karosszéria festékvastagság (mikrométerben)

Szakvélemény: A gépjármű karosszériáján külső beavatkozás / újrafényezés nyomai nem láthatók. A műanyag karosszéria elemeken a hézagok megfelelők (gyáriak vagy szakszerűen javítottak). Nem található fóliázás az autón. A mérési eredmények értelmezéséhez fontos tudni, hogy 150 mikronig a festékvastagság általában eredeti fényezésre utal, de bizonyos típusoknál a magasabb, de egységes értékek is ebbe a kategóriába tartoznak.

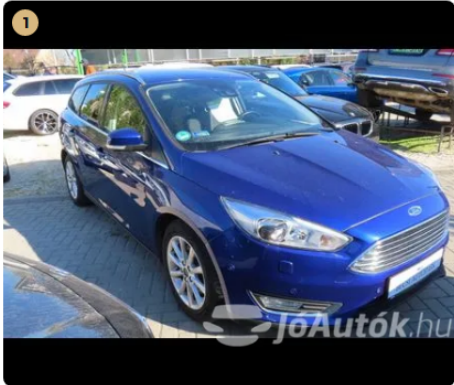
- ✓ Külső karosszéria elemek**
A karosszéria elemek közötti hézagok megfelelőek.

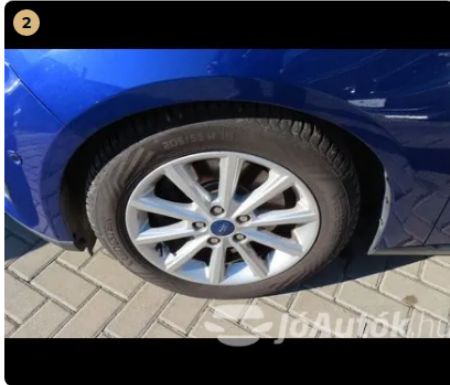
- ✓ Gumiabroncsok**
A gumiabroncsok odalfala nem repedezett.

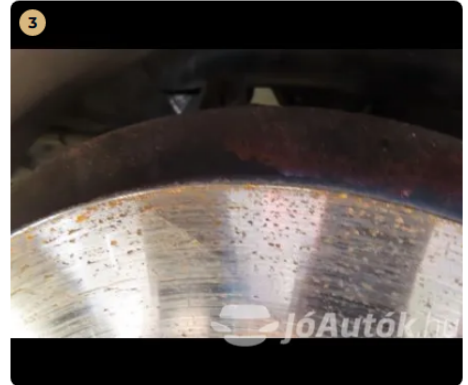
- ✓ Fékrendszer**
A féktárcsa megfelelő állapotban van.

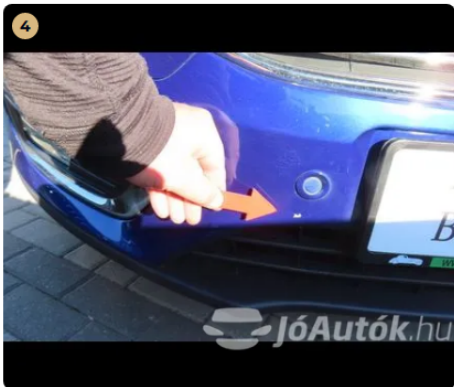
- ! Külső karosszéria elemek**
Az autó használatából eredő apró kavicsfelverődések, hajsza karcok láthatóak. Első vészháritón apró kavicsfelverődések vannak.

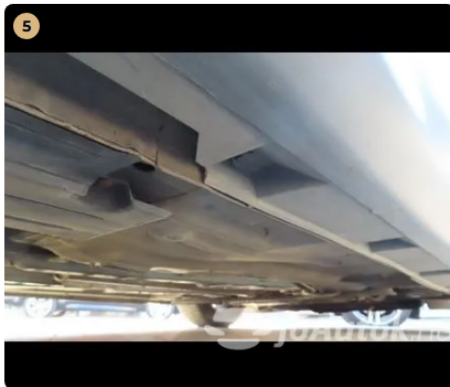
- ✓ Utascella és gyűrődő zónák**
A küszöbökön javításra utaló nyomok nem észlelhetők.

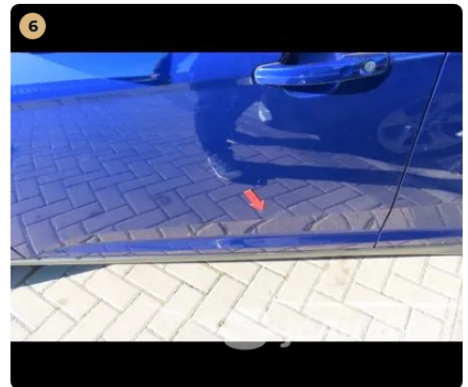
- ! Külső karosszéria elemek**
Bal első ajtón apró horpadás van.

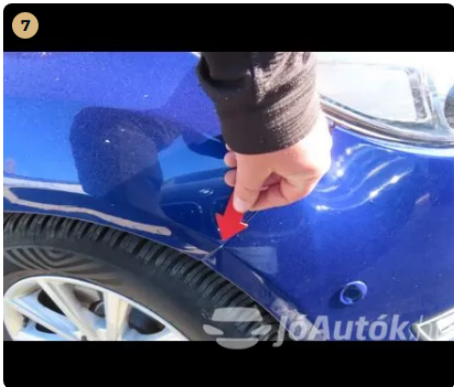
- ! Külső karosszéria elemek**
Első vészháritó enyhén eláll.

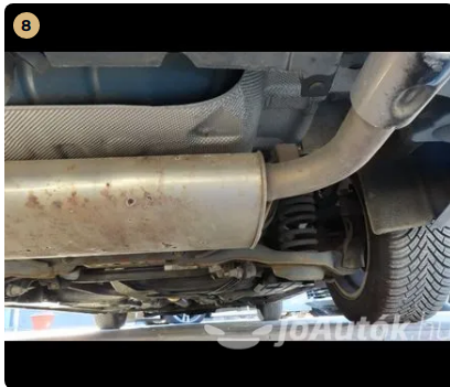
- ✓ Motor**
A kipufogórendszer és a dobok állapota megfelelő.

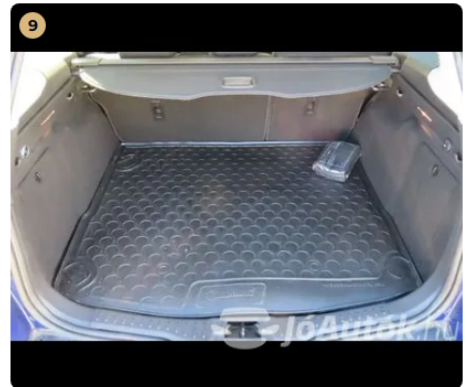
- ✓ Kárpitozás és belső burkolatok**
Csomagtartó normál állapotú.

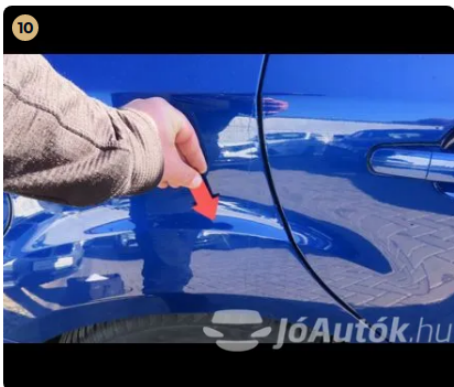
- ! Külső karosszéria elemek**
Az autó használatából eredő apró kavicsfelverődések, hajsza karcok láthatóak. Jobb hátsó sárvédőn enyhe karc.

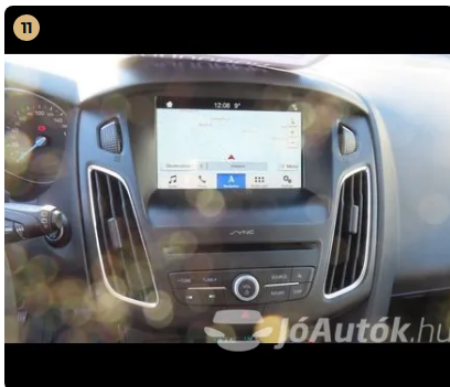
- ✓ Elektromos berendezések**
Műszerfalények megfelelően működnek.
