Ford Kuga 110 kW

Évjárat 2017. 11.	Teljesítmény 110 kW (147LE)	Kilométeróra állás 196 373 km	Üzemanyag Dízel	Sebességváltó Automata
-----------------------------	---------------------------------------	---	---------------------------	----------------------------------

Alvázszám:	WFOAXXWPMHR09188	Gyártási év:	2017. 11.
Első forgalomba helyezés:	2017. 11.	Műszaki érvényes:	2025. 03.
Szín:	Fehér	Gyári kulcsok:	2 db

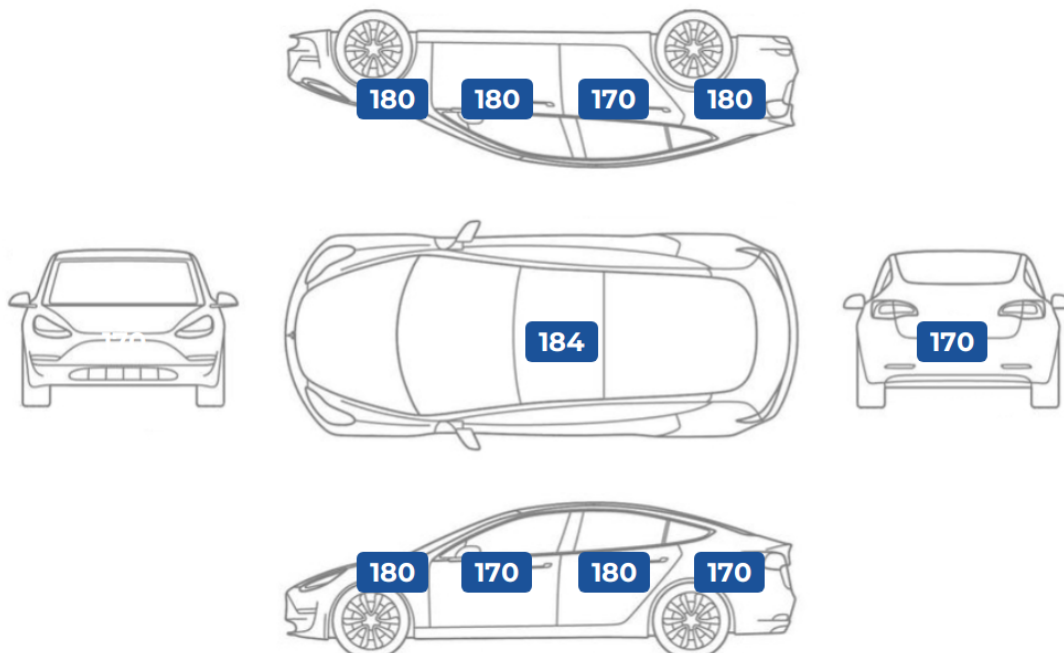
Karosszéria festékvastagság (mikrométerben)

Szakvélemény: A gépjármű karosszériáján külső beavatkozás / újrafényezés nyomai nem láthatók. A műanyag karosszéria elemeken repedés, javítás nyomai nem láthatók. Nem található fóliázás az autón. A mérési eredmények értelmezéséhez fontos tudni, hogy 150 mikronig a festékvastagság általában eredeti fényezésre utal, de bizonyos típusoknál a magasabb, de egységes értékek is ebbe a kategóriába tartoznak.

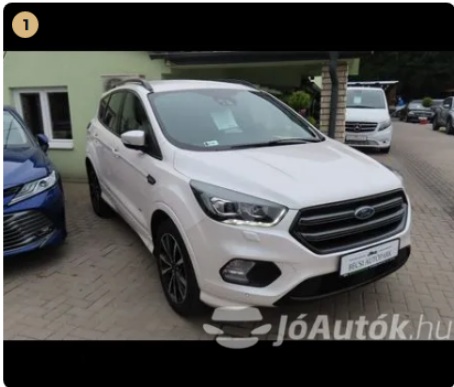
1 Külső karosszéria elemek
A karosszéria elemek közötti hézagok megfelelőek.

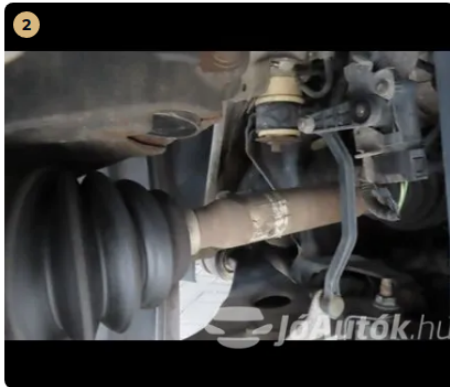
2 Futómű
Szélső rúdfejen kopást, sérülést nem találtam.

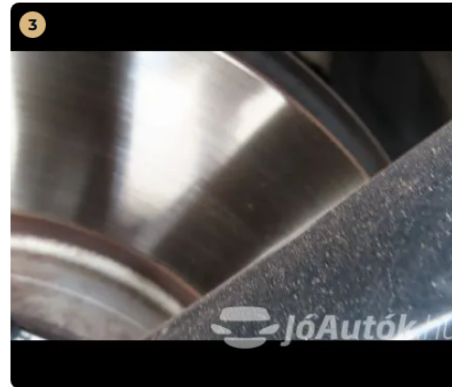
3 Fékrendszer
A féktárcsa megfelelő állapotban van.

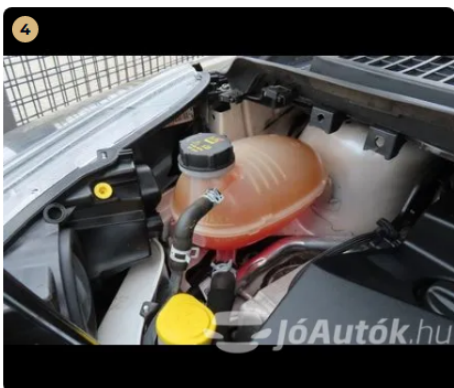
4 Motor
A hűtőfolyadék szintje megfelelő.

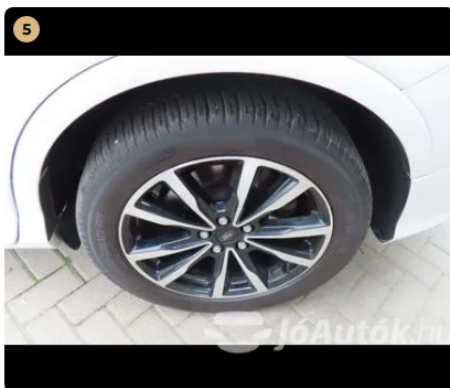
5 Felni
Könnyűfém felni gyári.

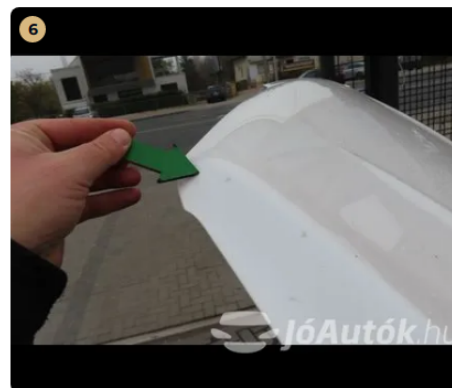
6 Külső karosszéria elemek
Az autó használatából eredő apró kavicsfelverődések, hajszál karcok láthatóak. Motorháztetőn és első vészháritón több apró kavics sérülés látható.

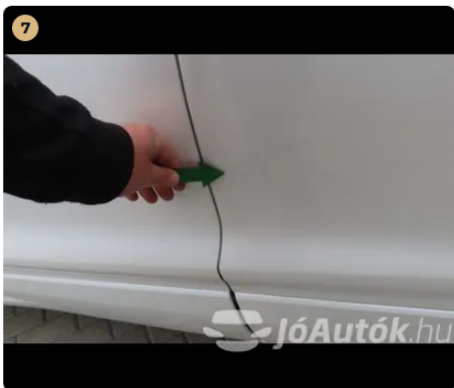
7 Külső karosszéria elemek
Bal hátsó ajtón karc, horzsolás.

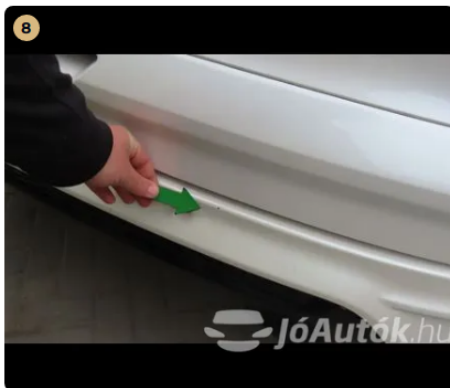
8 Külső karosszéria elemek
Hátsó vészháritón horzsolások, enyhe karcolások vannak.

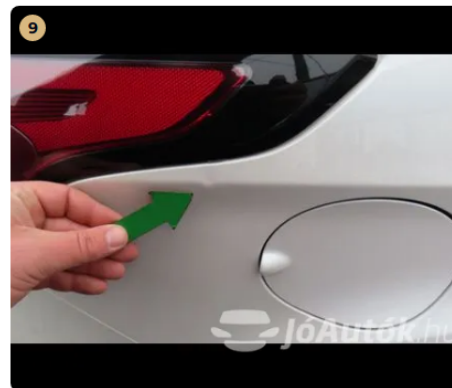
9 Külső karosszéria elemek
Az autó használatából eredő apró kavicsfelverődések, hajszál karcok láthatóak. Jobb hátsó sárvédőn apró horpadás van.

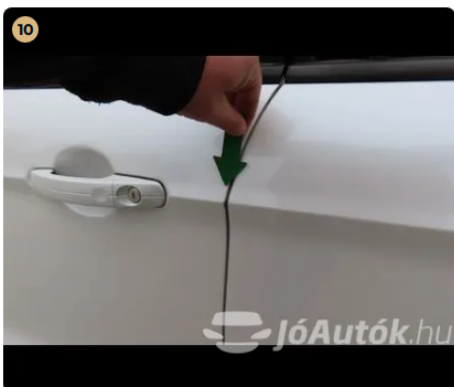
10 Külső karosszéria elemek
Az autó használatából eredő apró kavicsfelverődések, hajszál karcok láthatóak. A járművön körbe több apró fénysérülés található, de összességében megkímélt és esztétikus a karosszéria.

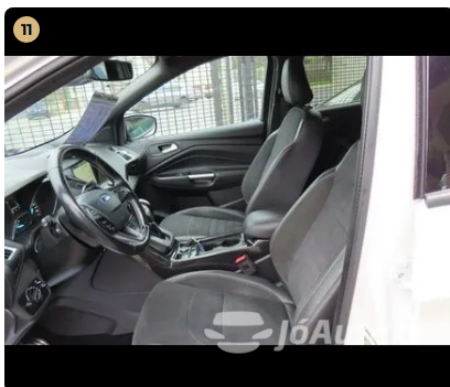
11 Kárpitozás és belső burkolatok
A bőr/alcantara kifogástalan állapotú.

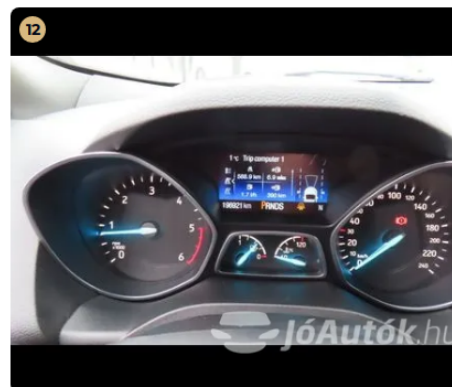
12 Hibakód kiolvasása
Az autó beindítását követően kontrollámpa a műszerfalon nem világít.
