## Citroen Spacetourer 103 kW

Évjárat  
2022. 03.Teljesítmény  
103 kW (138LE)Kilométeróra állás  
33 381 kmÜzemanyag  
DízelSebességváltó  
Tiptronic

# 360 PONTOS ÁTVIZSGÁLÁS EREDMÉNYE

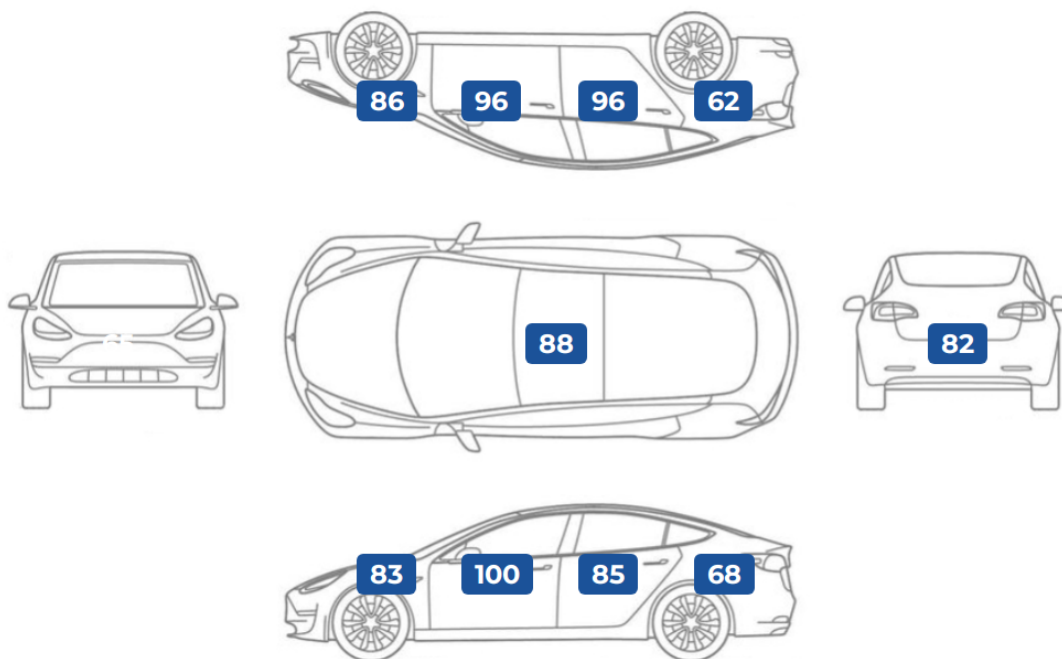
## Karosszéria festékvastagság (mikrométerben)

**Szakvélemény:** A festékvastagság mérés során a típusnak megfelelő gyári értékeket mértem. A műanyag karosszéria elemeken a hézagok megfelelők (gyáriak vagy szakszerűen javítottak). Nem található fóliázás az autón. A jármű fényezése újszerű. A mérési eredmények értelmezéséhez fontos tudni, hogy 150 mikronig a festékvastagság általában eredeti fényezésre utal, de bizonyos típusoknál a magasabb, de egységes értékek is ebbe a kategóriába tartoznak.

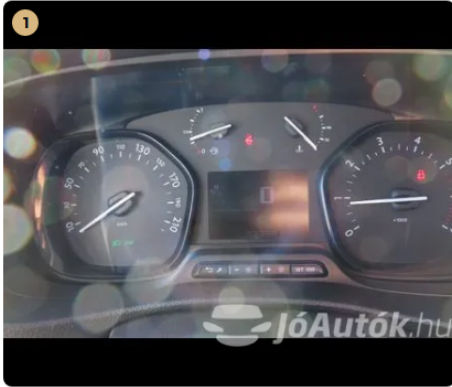
- 1**
- ✓ **Hibakód kiolvasása**  
Az autó beindítását követően kontrollámpa a műszerfalon nem világít.

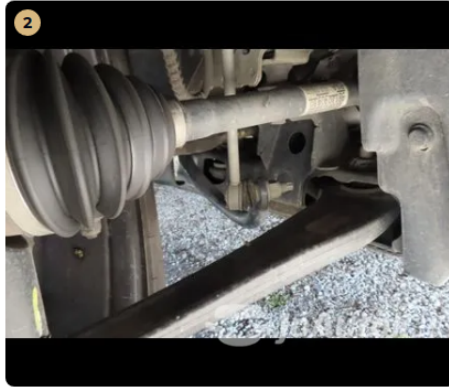
- 2**
- ✓ **Futómű**  
A féltengelyen zsíros / olajos kicsapódás nem látható.

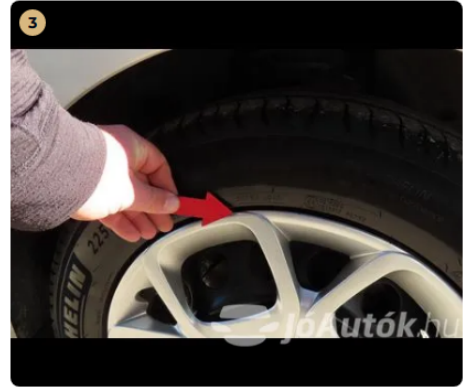
- 3**
- ⚠ **Felnik**  
Disztárcsa karcos. Disztárcsákon 1.2 karcolás látható.

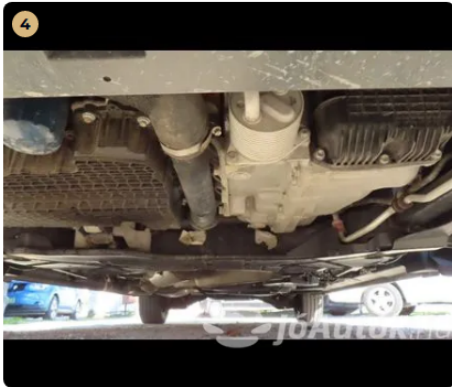
- 4**
- ✓ **Utascella és gyűrődő zónák**  
A padlólemez burkolatán javításra utaló nyomok nem láthatók.

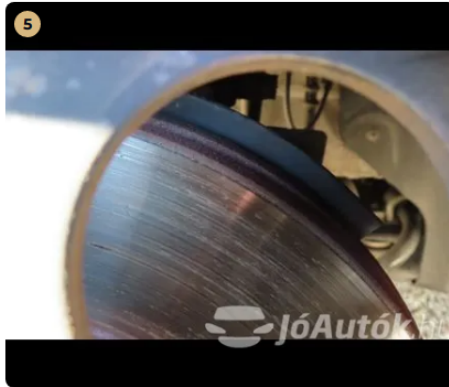
- 5**
- ✓ **Féktrendszer**  
A féktárcsa megfelelő állapotban van.

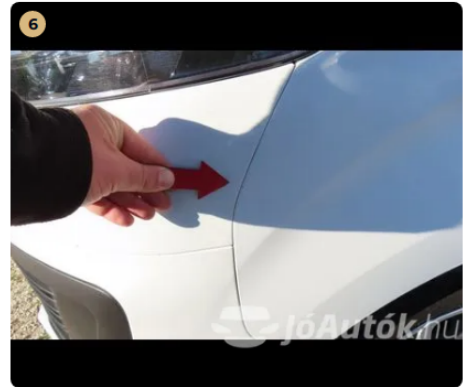
- 6**
- ⚠ **Külső karosszéria elemek**  
Az autó használatából eredő apró kavicsfelverődések, hajszál karcok láthatóak. A jármű elején pár apró kavics sérülés látható.

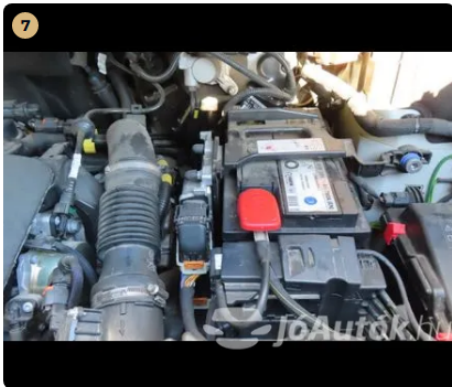
- 7**
- ✓ **Elektromos berendezések**  
Akkumulátor gyári.

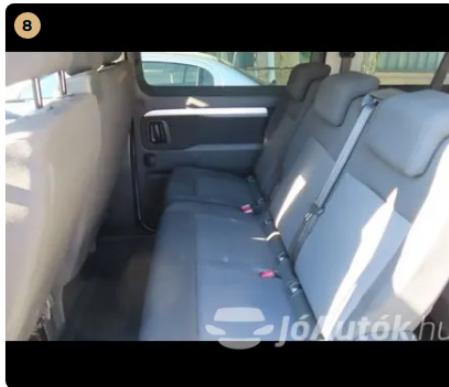
- 8**
- ✓ **Kárpitozás és belső burkolatok**  
A bőr/alcantara kifogástalan állapotú.

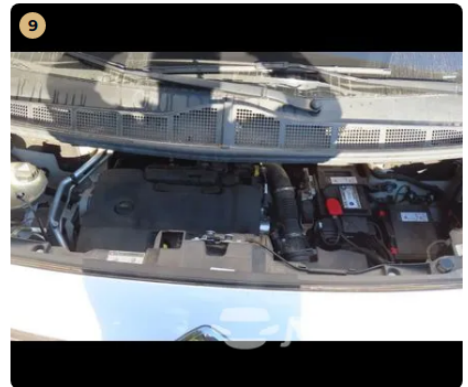
- 9**
- ✓ **Motor**  
Motortérben olajfolyás nem látható.

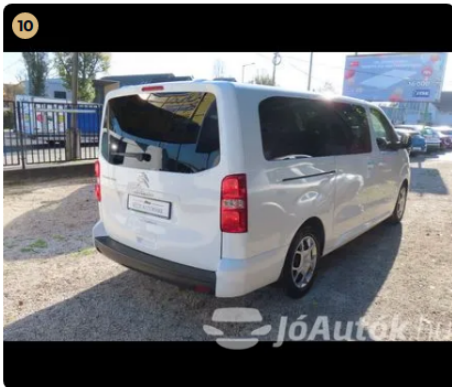
- 10**
- ✓ **Külső karosszéria elemek**  
A karosszéria elemek közötti hézagok megfelelőek.
