BMW X5 180 kW

Évjárat 2016. 09.	Teljesítmény 180 kW (241LE)	Kilométeróra állás 141 191 km	Üzemanyag Hibrid (benzin)	Sebességváltó Tiptronic
-----------------------------	---------------------------------------	---	-------------------------------------	-----------------------------------

Alvázszám:	WBAKT010400E98833	Gyártási év:	2016. 09.
Első forgalomba helyezés:	2016. 09.	Műszaki érvényes:	2025. 10.
Szín:	Sötétkék	Gyári kulcsok:	2 db

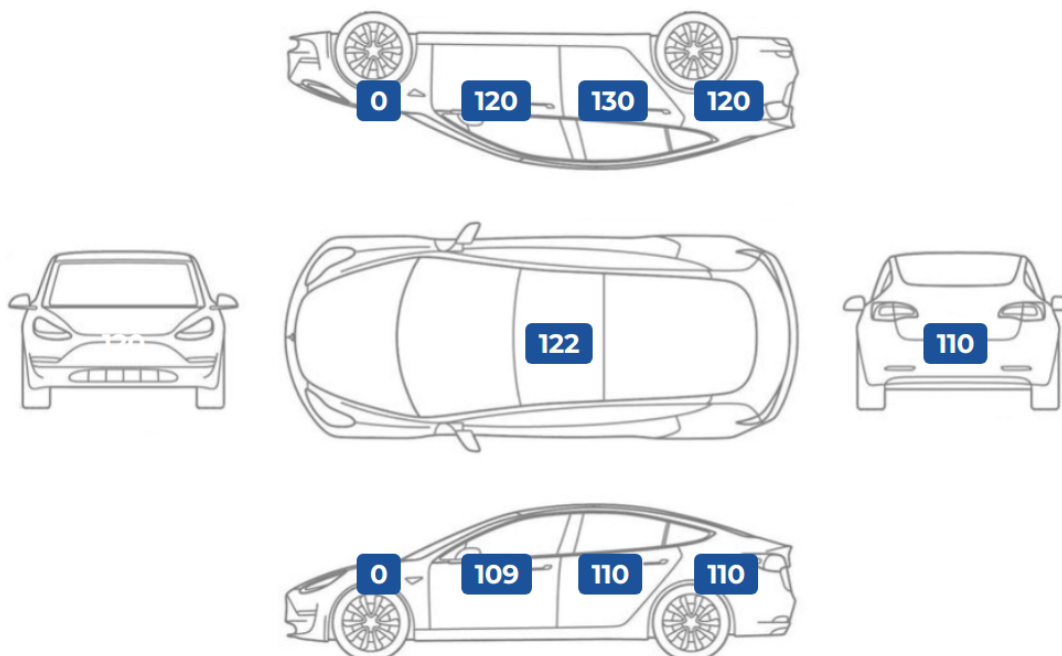
Karosszéria festékvastagság (mikrométerben)

Szakvélemény: A gépjármű karosszériáján külső beavatkozás / újrafényezés nyomai nem láthatók. A műanyag karosszéria elemeken a hézagok megfelelők (gyáriak vagy szakszerűen javítottak). Nem található fóliázás az autón. Az első két sárvédő műanyagból készült. A mérési eredmények értelmezéséhez fontos tudni, hogy 150 mikronig a festékvastagság általában eredeti fényezésre utal, de bizonyos típusoknál a magasabb, de egységes értékek is ebbe a kategóriába tartoznak.

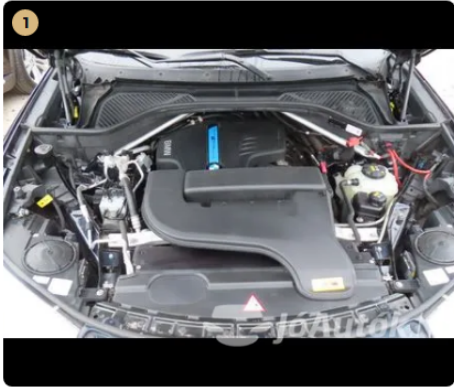
1
✓ **Motor**
Motortérben olajfolyás nem látható.

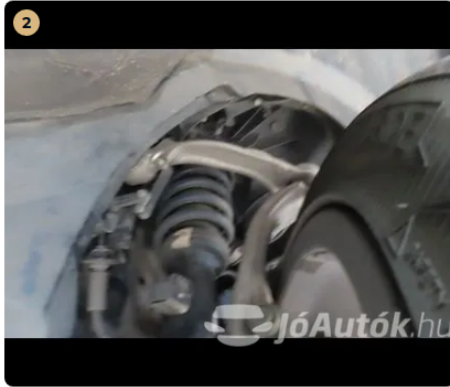
2
✓ **Futómű**
A lengéscsillapítón olajfolyás nem észlelhető.

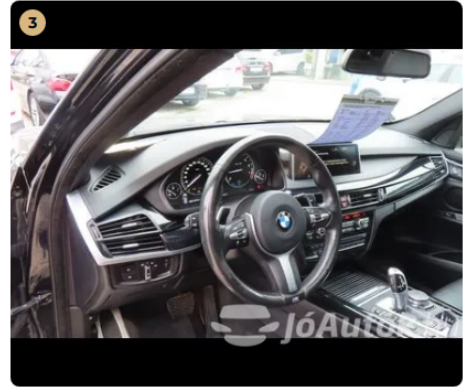
3
✓ **Kárpitozás és belső burkolatok**
Műszerfal újszerű állapotú.

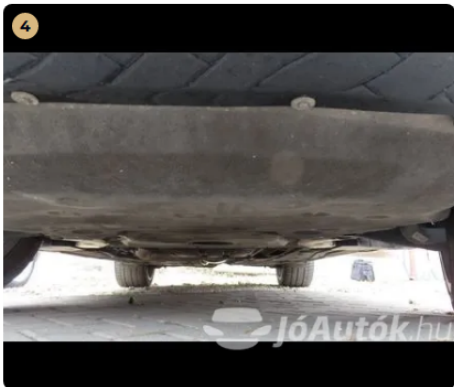
4
✓ **Utascella és gyűrődő zónák**
A padlólemez burkolatán javításra utaló nyomok nem láthatók.

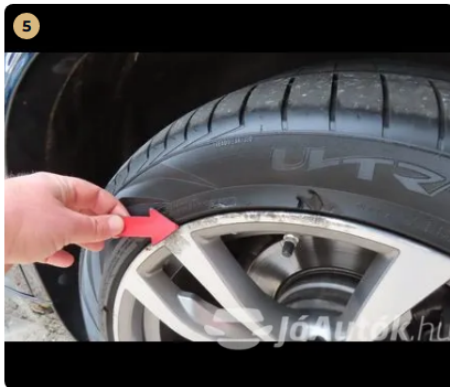
Külső karosszéria elemek:	Korához képest jó állapotban van.. A festékmérés során eltérő értékeket nem találtam. A látható karcok polírozással korrigálhatóak. Karosszéria elem védő fólia az autón nem található. Műanyag lökhárítókon szemrevételezés alapján javításra utaló nyom nem látható.	7 - 10
Kárpitozás és belső burkolatok:	Futásához képest jó állapotban van.. Az autó utastere normál, korának megfelelő. Műszerfal normál állapotú. Tetőkárpit normál állapotú. A kormánykerék gyári állapotú.	3 - 14
Felnik:	Lásd megjegyzések. Könnyűfém felni gyári. Könnyűfém felnin patkázás nyomai láthatóak.	5

5
! **Felnik**
Könnyűfém felnin patkázás nyomai láthatóak. Mind a 4 felnin horzsolások vannak.

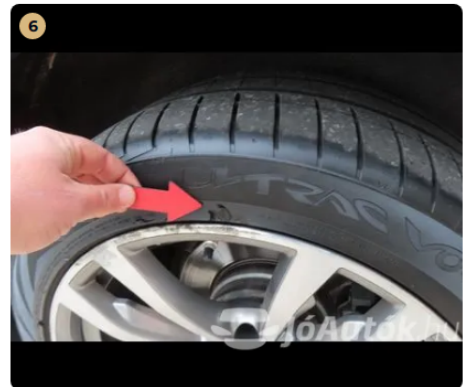
Gumiabroncsok:	Futásához képest jó állapotban van.. A gumi mintázata a 4 keréken egyforma. A gumiabroncsok megfelelő állapotban vannak.	6

6
! **Gumiabroncsok**
Bal első gumiabroncs oldalfala sérült, de nem befolyásolja a biztonságos közlekedést, a gumiabroncsok ettől eltekintve jó állapotban vannak.

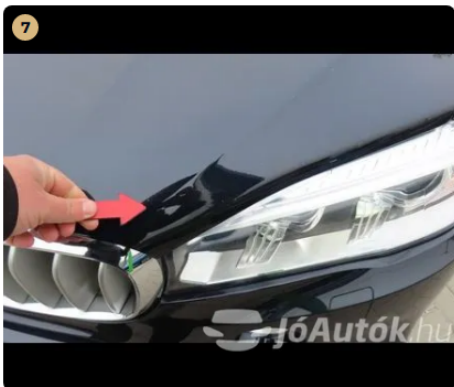
7
! **Külső karosszéria elemek**
Az autó használatából eredő apró kavicsfelverődések, hajsza karcok láthatóak. Első vészháritón és motorháztetőn több apró kavics sérülés látható.

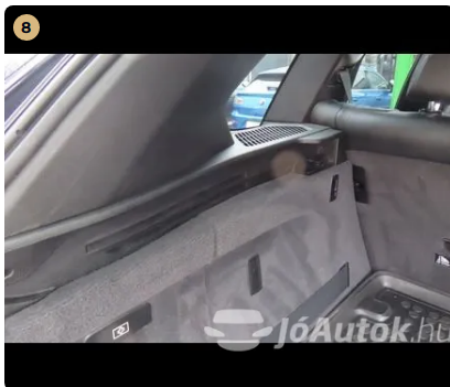
8
! **Kárpitozás és belső burkolatok**
Kalaptartó hiányzik.

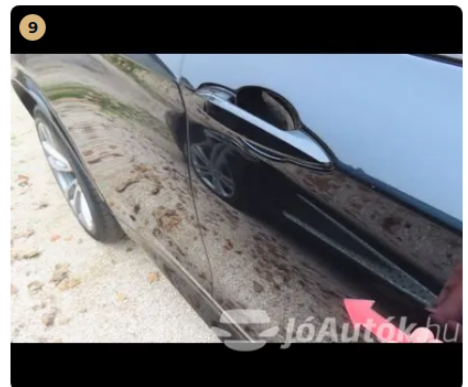
9
! **Külső karosszéria elemek**
Jobb első ajtón horpadás van.

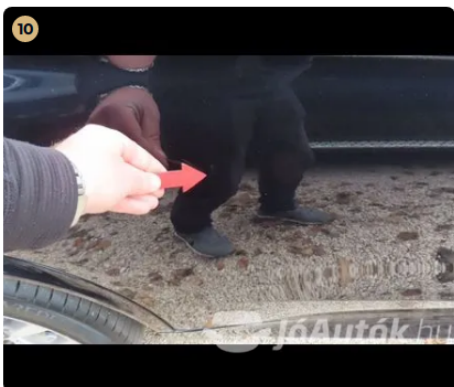
10
! **Külső karosszéria elemek**
Az autó használatából eredő apró kavicsfelverődések, hajsza karcok láthatóak. Jobb hátsó ajtón ajtórányítás látható.

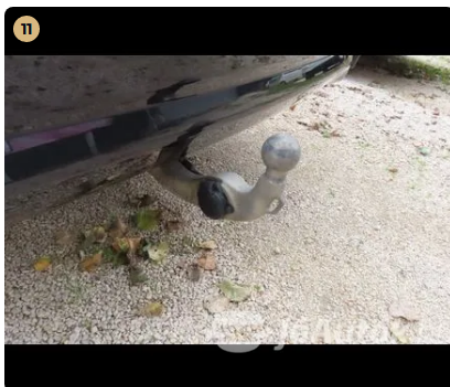
11
✓ **Extra tartozékok és felszereltségek**
Vonóhorog levehető.

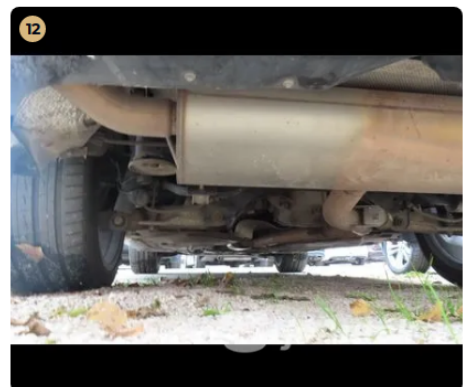
12
✓ **Motor**
A kipufogórendszer és a dobok állapota megfelelő.

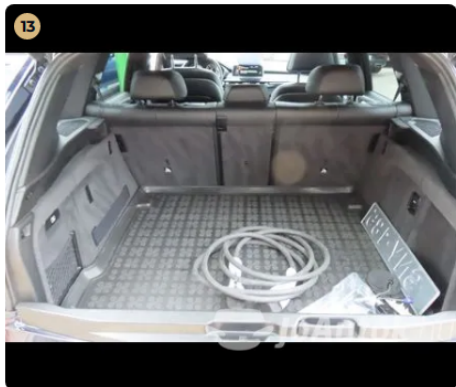
✓ **Kötelező tartozékok**
A kötelező tartozékok megvannak.

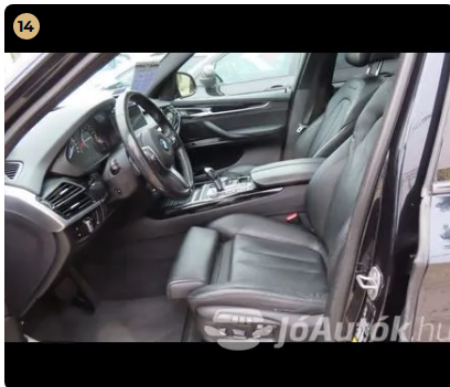
✓ **Kárpitozás és belső burkolatok**
A bőr/alcantara kifogástalan állapotú.

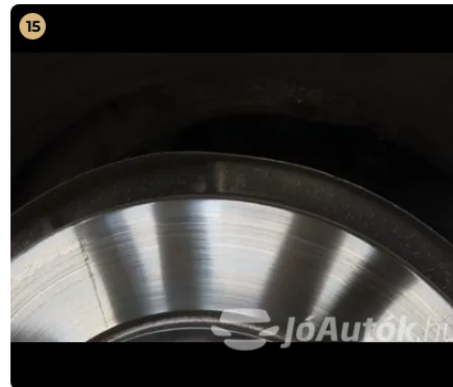
⚠ **Férendszer**
A féktárcsán kezdődő vallasodás található.
Hátsó féktárcsa enyhén vallas.
