## Peugeot Traveller 110 kW

| Évjárat<br>2019. 07. | Teljesítmény<br>110 kW (147 LE) | Kilométeróra állás<br>72 652 km | Üzemanyag<br>Dízel | Sebességváltó<br>Manuális / kézi |

| Alvázsám: | VF3VEAHXKKZ062415 | Gyártási év: | 2019. 07. |

# 360 PONTOS ÁTVIZSGÁLÁS EREDMÉNYE

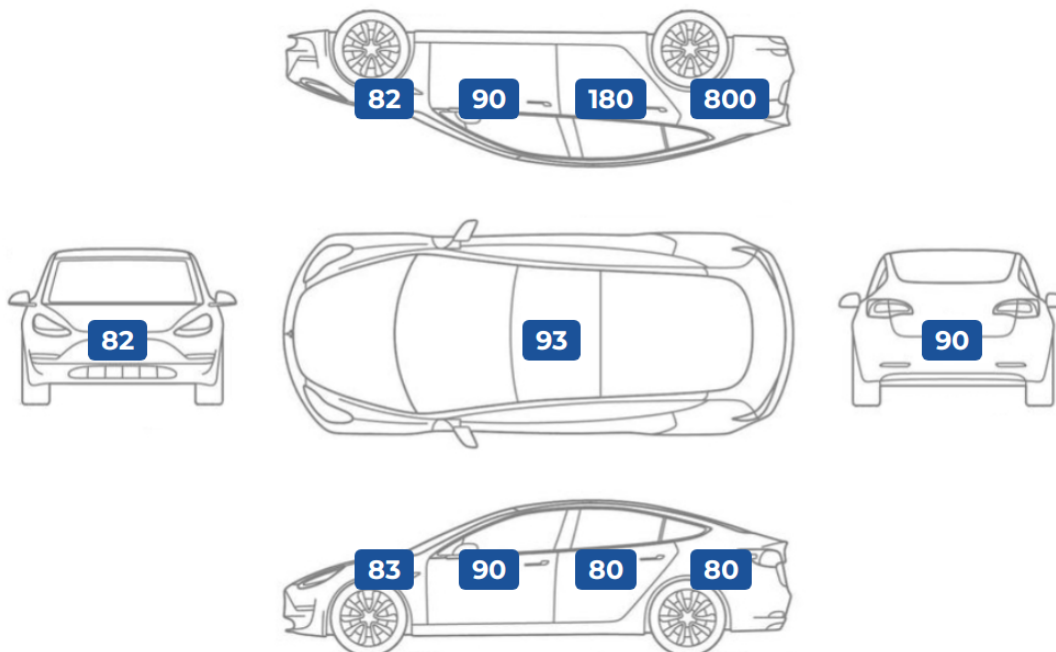
MÉRÉSI EREDMÉNYEK  
Karosszéria festékvastagság (mikrométerben)

**Szakvélemény:** A gépjármű karosszériáján az elemek egy része gyári fényezésű, ám bizonyos elemeken újrafényezés nyomai találhatók. A jobb hátsó sárvédő, jobb hátsó ajtó festékvastagságának eltérése a gyári értéktől arra utal, hogy az elemen vélhetően olyan sérülés, horpadás történt, amit szakszerűen javítottak. Nem található fóliázás az autón. A fényezett elemek esetében szabad szemmel nem látható az eltérés, szakszerű javítás történt. A műanyag karosszéria elemeken repedés, javítás nyomai nem láthatók. A mérési eredmények értelmezéséhez fontos tudni, hogy 150 mikronig a festékvastagság általában eredeti fényezésre utal, de bizonyos típusoknál a magasabb, de egységes értékek is ebbe a kategóriába tartoznak.

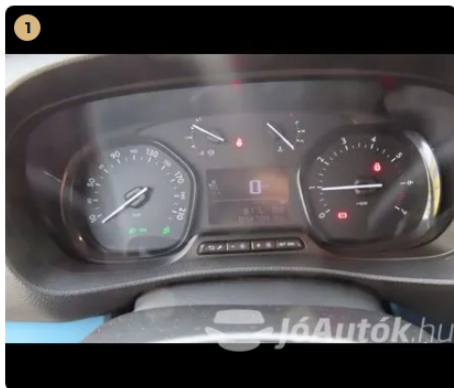
✓ **Elektromos berendezések**  
Műszeralfények megfelelően működnek.

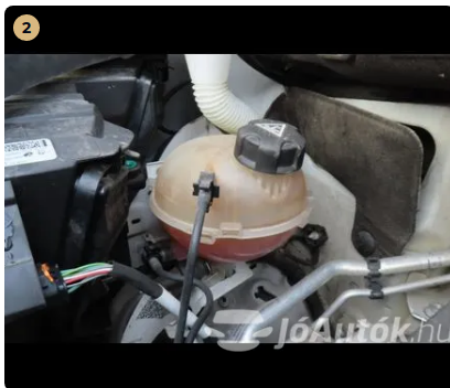
✓ **Motor**  
A hűtőfolyadék színe megfelelő.

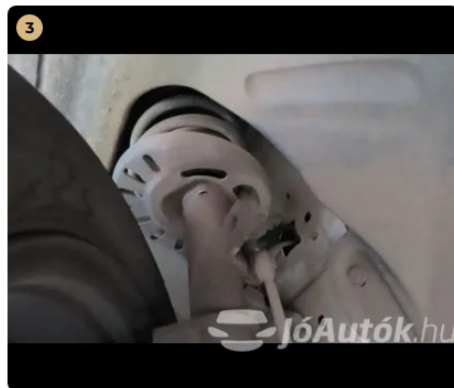
✓ **Futómű**  
A lengéscsillapítón olajfolyás nem észlelhető.

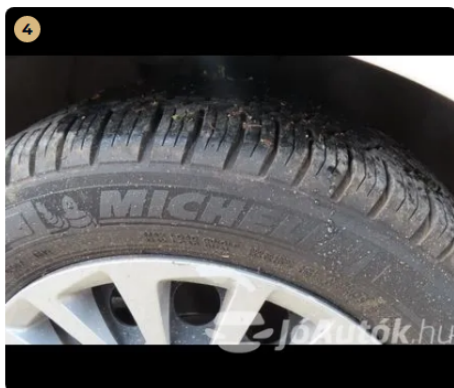
✓ **Gumiabroncsok**  
A gumi oldalfalán, szálszakadás jele (dudor) nem található.

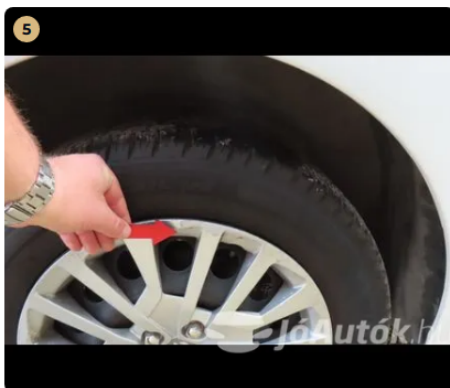
| Felnik: | Korának megfelelő állapotban van.. Disztárcsa gyári. Disztárcsa karcos. | 5 |

! **Felnik**  
Díszlánc káros.

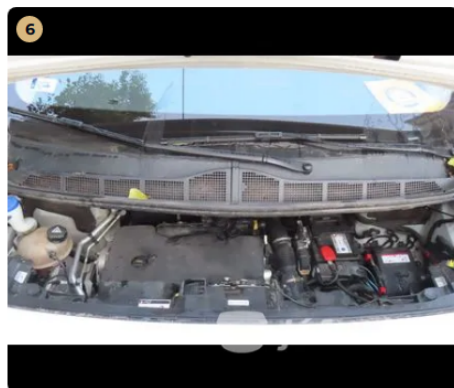
✓ **Motor**  
Motortérben olajfolyás nem látható.

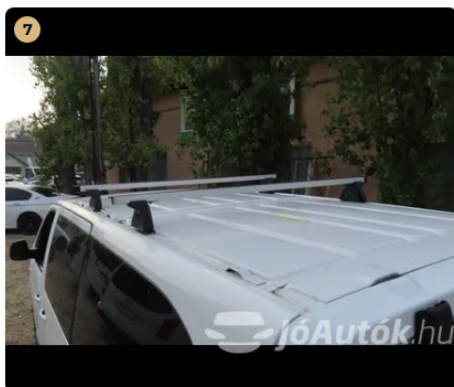
✓ **Extra tartozékok és felszereltségek**  
Tetőcsomagtartó állapota normál.

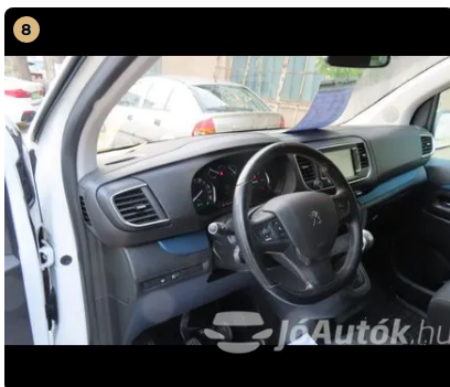
✓ **Kárpitozás és belső burkolatok**  
Műszerfal normál állapotú.

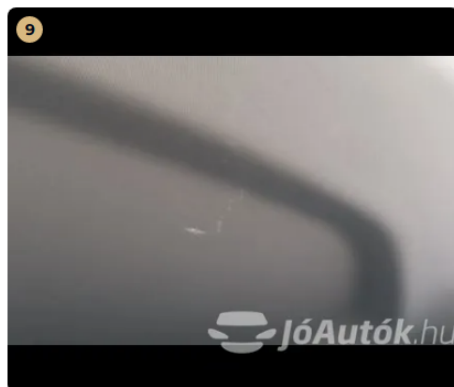
! **Kárpitozás és belső burkolatok**  
Tetőkárpit szennyezett és egy kis részen szakadt.

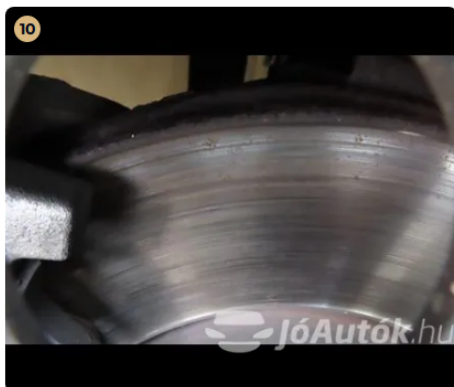
✓ **Féktárcsa**  
A féktárcsa megfelelő állapotban van.

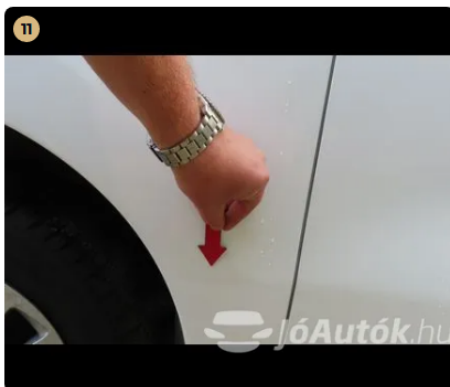
! **Külső karosszéria elemek**  
Jobb hátsó sárvédő horpadt, fénysérült.

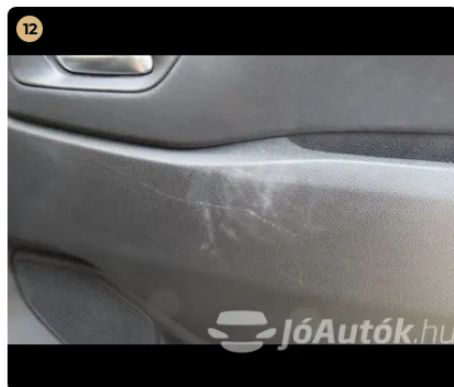
! **Kárpitozás és belső burkolatok**  
Az ajtókárpitok károsak.

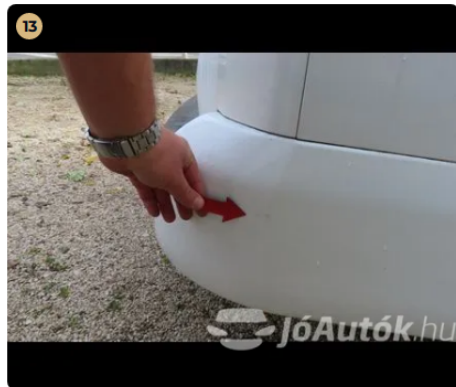
### Külső karosszéria elemek

Az autó használatából eredő apró kavicsfelverődések, hajszaál karcok láthatóak. Hátsó vészfékítő enyhén horzsolt, a járművön enyhe fénysérülések és karcok vannak, de összességében megkímélt.

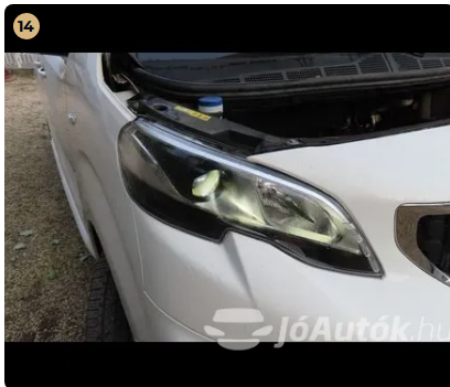
### Világítás

Az első fényszórók nincsenek bemattulva.
