## Mercedes-Benz C 180 115 kW

## Jármű azonosító adatai

| Alvázsám: | WDD2052401F672109 | Gyártási év: | 2018. 03. |

# ÁLLAPOTFELMÉRÉS ÖSSZEFOGLALÁSA

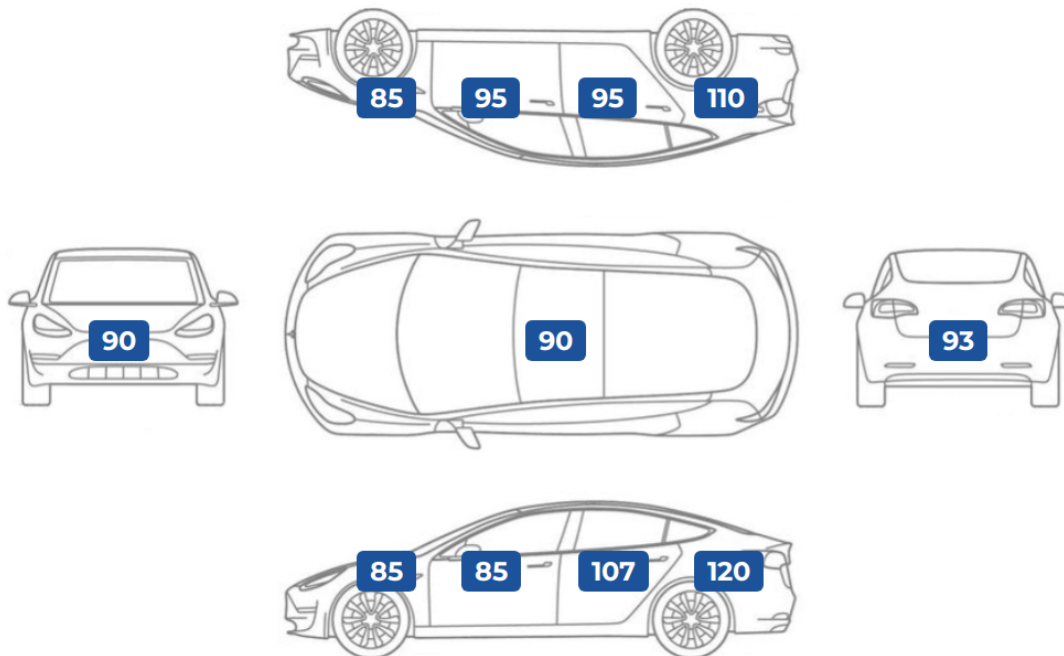
### Karosszéria festékvastagság (mikrométerben)

**Szakvélemény:** A gépjármű karosszériáján külső beavatkozás / újrafényezés nyomai nem láthatók. A műanyag karosszéria elemeken repedés, javítás nyomai nem láthatók. Nem található fóliázás az autón. A mérési eredmények értelmezéséhez fontos tudni, hogy 150 mikronig a festékvastagság általában eredeti fényezésre utal, de bizonyos típusoknál a magasabb, de egységes értékek is ebbe a kategóriába tartoznak.

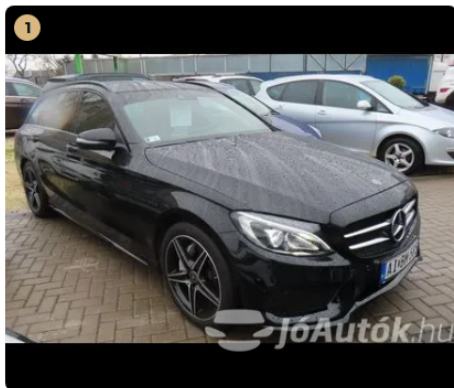
- ✓ **Külső karosszéria elemek**  
A karosszéria elemek közötti hézagok megfelelőek.

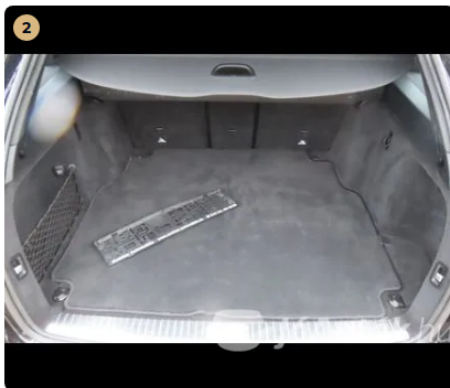
- ✓ **Kárpitozás és belső burkolatok**  
Csomagtartó normál állapotú.

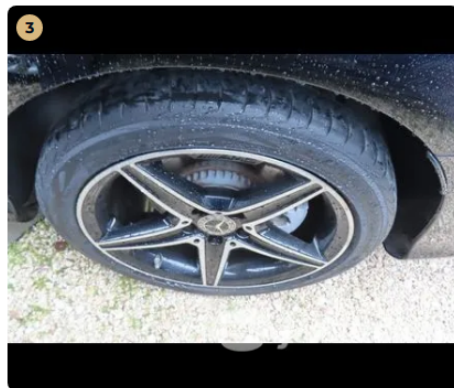
- ✓ **Felnik**  
Könnyűfém felnin patkázás nyomai nem láthatóak.

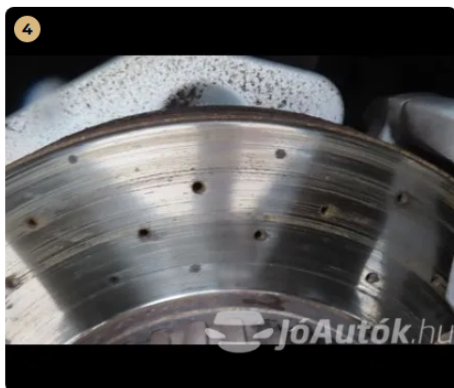
| Fékrendszer: | Lásd megjegyzések. A féktárcsán kezdődő vállasodás található. A gumifékcsoveken repedés nem található. A fékfolyadék színe megfelelő. A próbaút során a fékerőt megfelelően éreztem. | 4 |

- ! **Fékkrendszer**  
A féktárcsán kezdődő vállasodás található.

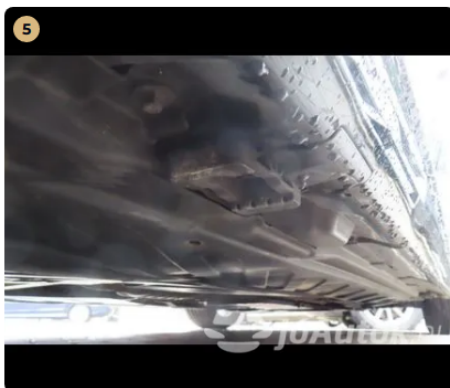
- ✓ **Utascella és gyűrődő zónák**  
A küszöbökön javításra utaló nyomok nem észlelhetők.

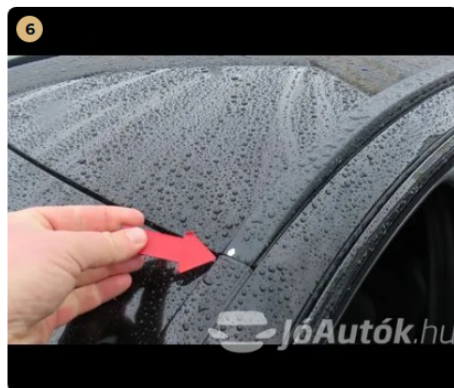
- ! **Külső karosszéria elemek**  
Az autó használatából eredő apró kavicsfelverődések, hajszál karcok láthatóak. Bal oldali A oszlopon kavics sérülés van.

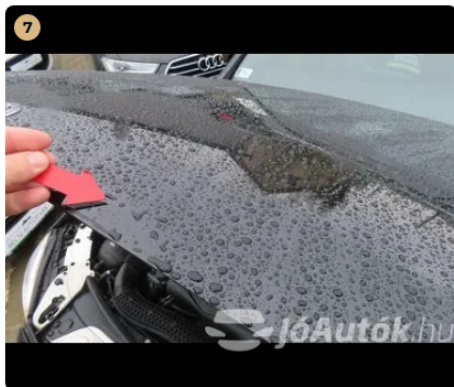
- ! **Külső karosszéria elemek**  
Az autó használatából eredő apró kavicsfelverődések, hajszál karcok láthatóak. A jármű elején apró kavics sérülések láthatók.

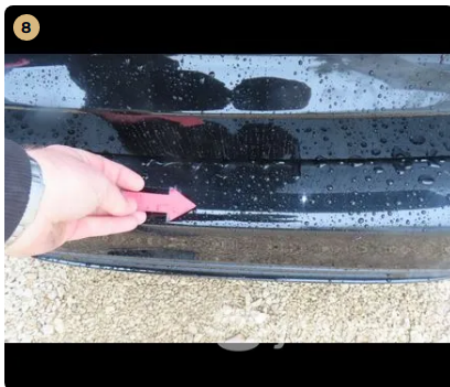
- ! **Külső karosszéria elemek**  
Az autó használatából eredő apró kavicsfelverődések, hajszál karcok láthatóak. Hátsó vészárítón, használatból eredő karcok vannak.

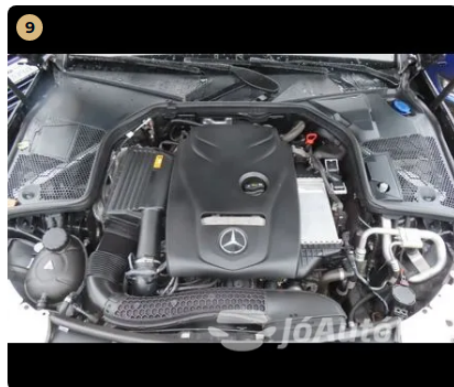
- ✓ **Motor**  
A motor nem poros, még újszerű állapotban van.

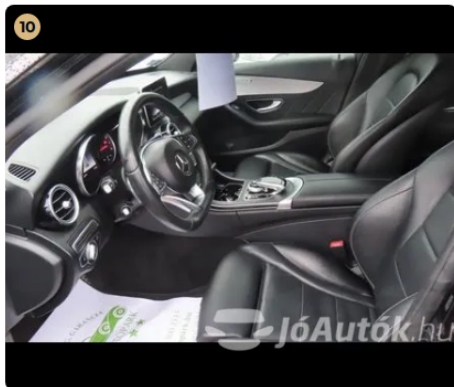
- ✓ **Kárpitozás és belső burkolatok**  
A bőr/alcantara kifogástalan állapotú.

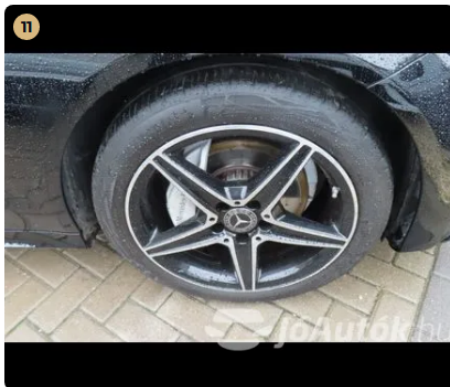
- ✓ **Gumiabroncsok**  
A gumiabroncsok odalfala nem repedezett.
