## Renault Trafic 84 kW

| Évjárat<br>2014. 12. | Teljesítmény<br>84 kW (113LE) | Kilométeróra állás<br>172 130 km | Üzemanyag<br>Dízel | Sebességváltó<br>Manuális / kézi |

# 360 PONTOS ÁTVIZSGÁLÁS EREDMÉNYE

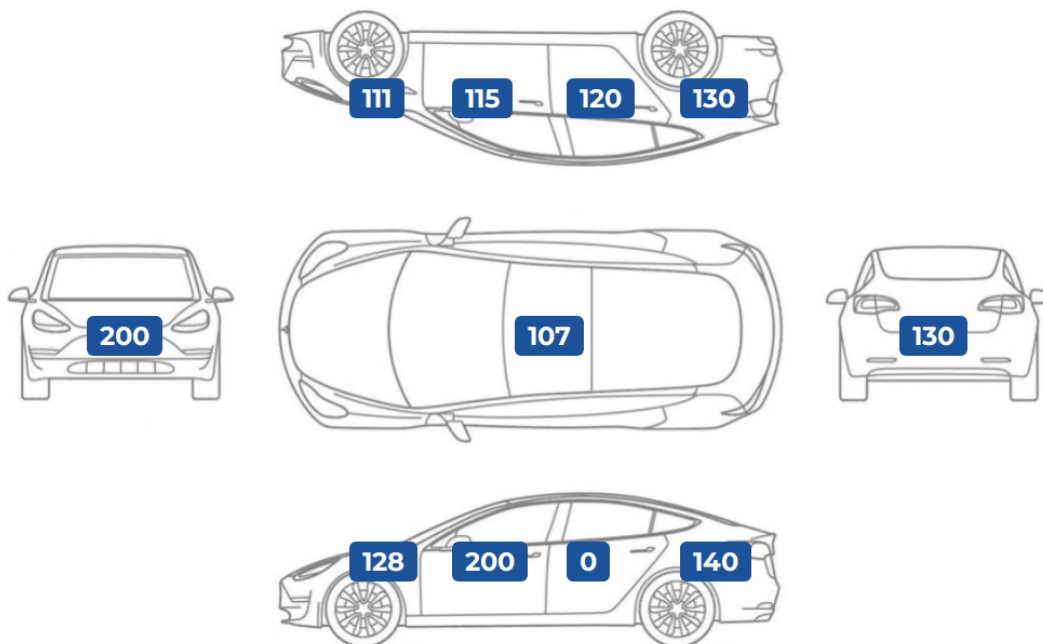
MÉRÉSI EREDMÉNYEK  
Karosszéria festékvastagság (mikrométerben)

**Szakvélemény:** A gépjármű karosszériáján az elemek egy része gyári fényezésű, ám bizonyos elemeken újrafényezés nyomai találhatók. A motorháztető, bal első ajtó festékvastagságának minimális eltérése a gyári értéktől arra utal, hogy a fényezési hibákat gittelés nélkül javították, azaz elemsérülés vélhetően nem történt, és csak karcot, vagy apró fénysérülést javítottak az autón. Nem található fóliázás az autón. A fényezett elemek esetében szabad szemmel nem látható az eltérés, szakszerű javítás történt. A műanyag karosszéria elemeken repedés, javítás nyomai láthatók. A mérési eredmények értelmezéséhez fontos tudni, hogy 150 mikronig a festékvastagság általában eredeti fényezésre utal, de bizonyos típusoknál a magasabb, de egységes értékek is ebbe a kategóriába tartoznak.

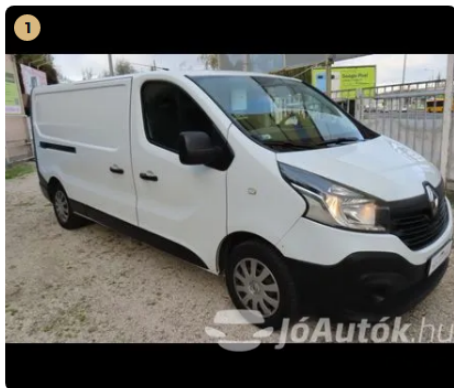
- ✓ **Külső karosszéria elemek**  
A karosszéria elemek közötti hézagok megfelelőek.

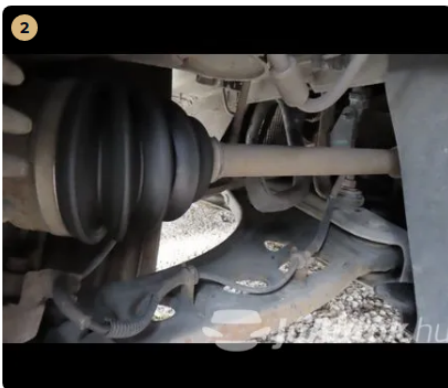
- ✓ **Futómű**  
A féltengelyen zsíros / olajos kicsapódás nem látható.

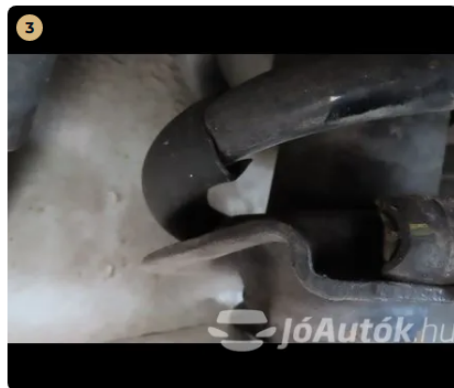
- ⚠ **Futómű**  
Bal első rugó vége törött.

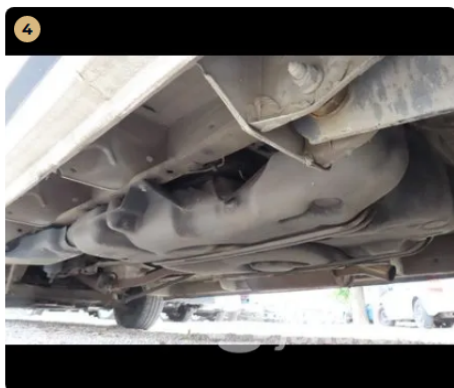
- ✓ **Utascella és gyűrődő zónák**  
A küszöbökön javításra utaló nyomok nem észlelhetők.

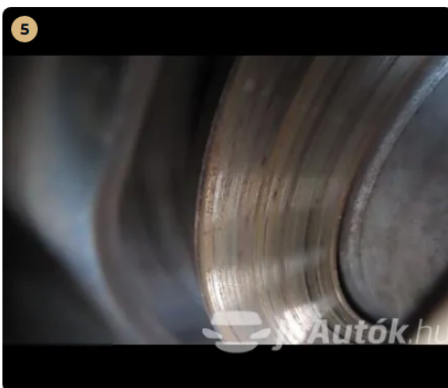
- ✓ **Fékkrendszer**  
A féktárcsa megfelelő állapotban van.

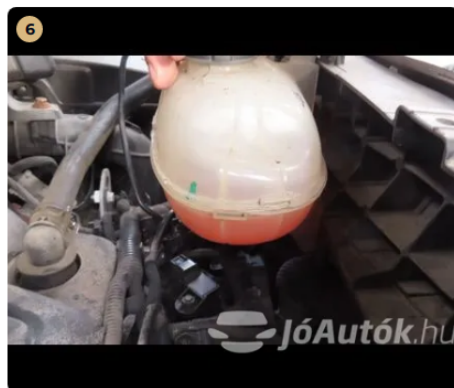
- ✓ **Motor**  
A hűtőfolyadék szintje megfelelő.

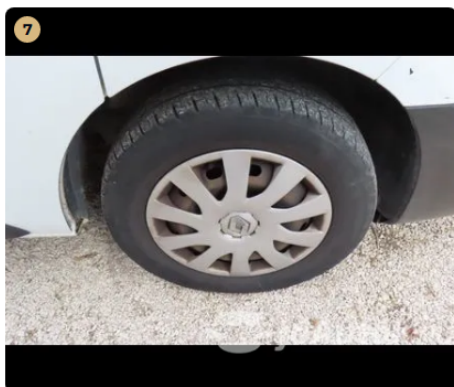
- ✓ **Felnik**  
Disztárcsa normál állapotú.

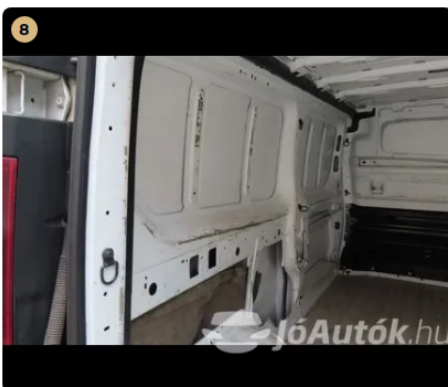
- ⚠ **Kárpitozás és belső burkolatok**  
Csomagtartó kopott, karcos.

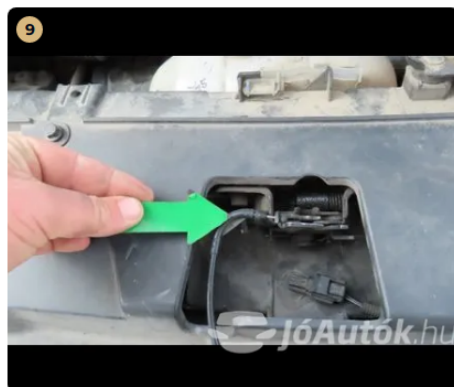
- ⚠ **Kárpitozás és belső burkolatok**  
Motorháztető nyitó törött, a motorháztetőt nehéz felnyitni.

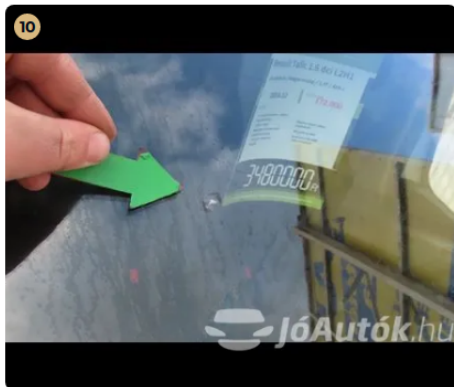
- ⚠ **Szélvédők, üvegek**  
Az első szélvédőn látható sérülés van.

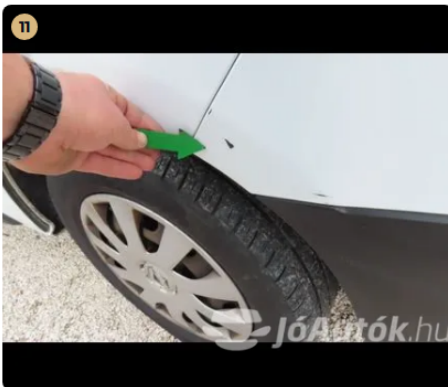
- ⚠ **Külső karosszéria elemek**  
Az autó használatából eredő apró kavicsfelverődések, hajsza karcok láthatóak. Első vészárítón több apró fénysérülés és kavics sérülés van.

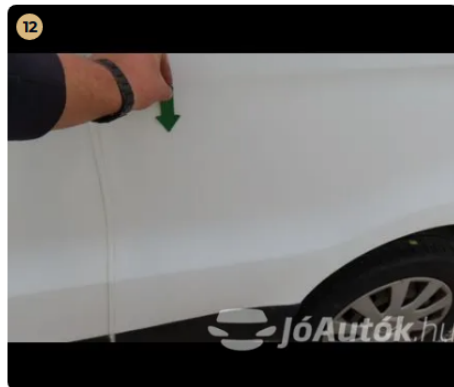
- ⚠ **Külső karosszéria elemek**  
Az autó használatából eredő apró kavicsfelverődések, hajsza karcok láthatóak. A jármű 2 oldalsó panelén apró horpadások és fénysérülések vannak.

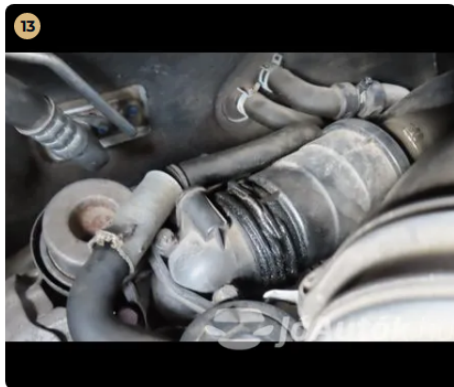
**Motor**  
Motortérben olajsár látható.

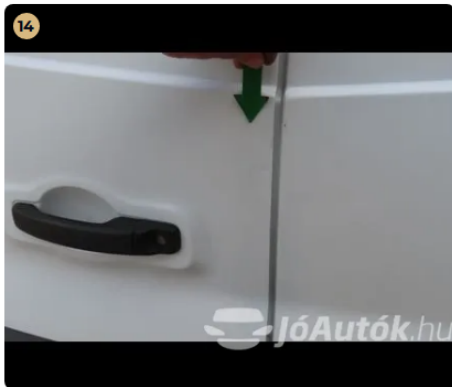
**Külső karosszéria elemek**  
Az autó használatából eredő apró kavicsfelverődések, hajszál karcok láthatóak. Csomagtér ajtón horpadás és fénysérülések vannak.

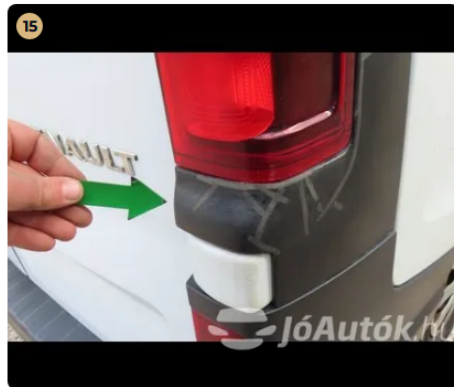
**Külső karosszéria elemek**  
Hátsó lökhárítón javítás nyomai láthatók.

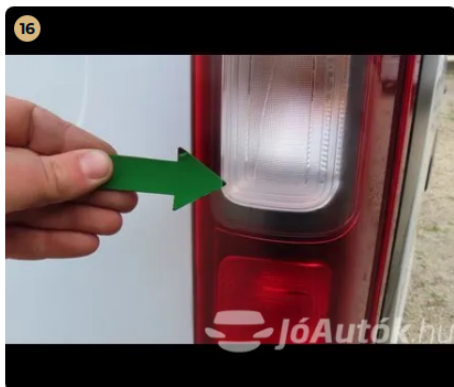
**Világítás**  
Jobb hátsó lámpán repedés.

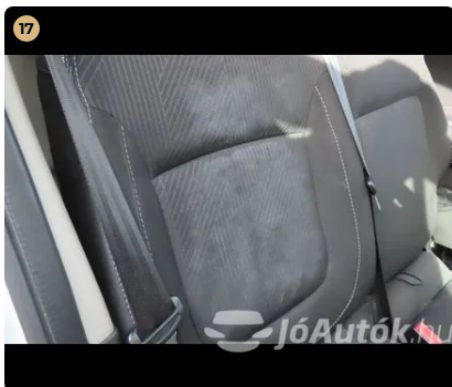
**Kárpitozás és belső burkolatok**  
Az autó utastere kopott, viseltes állapotú (takarítást, kozmetikát igényel). Ülések szennyezettek.

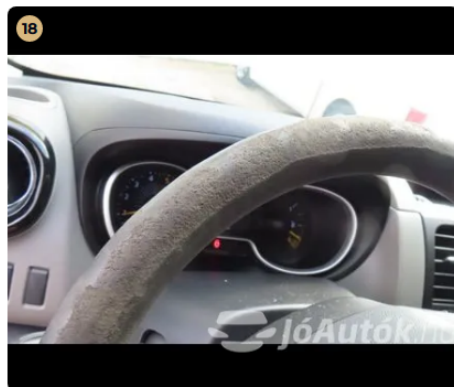
**Kárpitozás és belső burkolatok**  
A kormánykerék kopott.

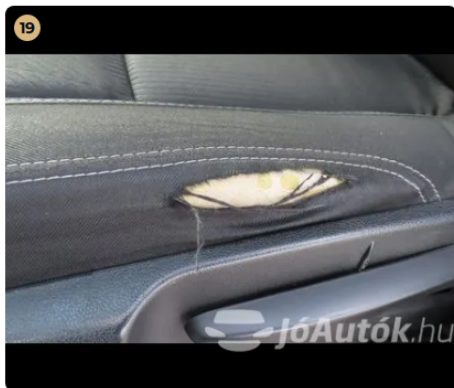
**Kárpitozás és belső burkolatok**  
Vezetőoldali ülés ki van szakadva, váltógomb kopott.

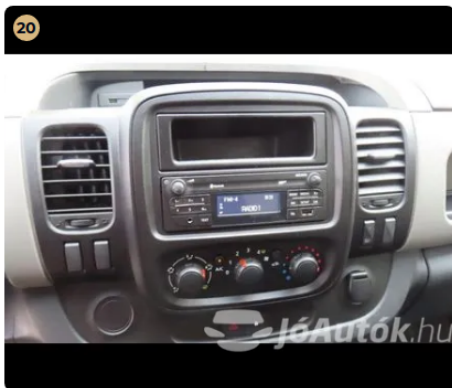
**Elektromos berendezések**  
Gombvilágítások megfelelően működnek.
