Suzuki Swift 1.4 Boosterjet Sport, 5 ajtó, 6 fokozatú  
manuális / kézi váltó 103 kW

Évjárat  
2019. 05.Teljesítmény  
103 kW (138LE)Kilométeróra állás  
109 437 kmÜzemanyag  
BenzinSebességváltó  
Manuális / kézi

# 360 PONTOS ÁTVIZSGÁLÁS EREDMÉNYE

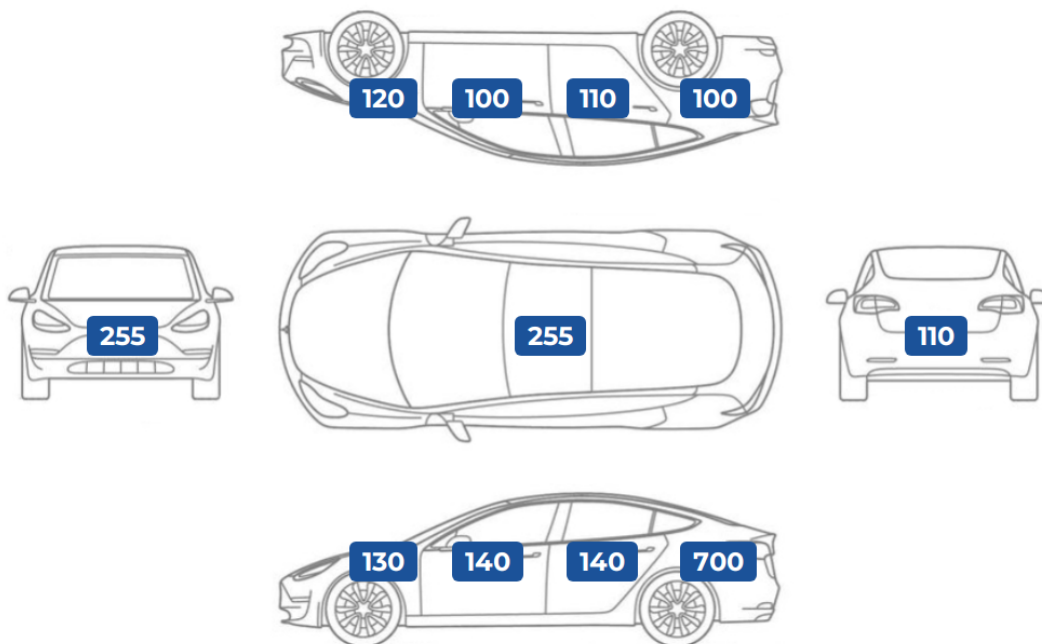
MÉRÉSI EREDMÉNYEK  
Karosszéria festékvastagság (mikrométerben)

**Szakvélemény:** A gépjármű karosszériáján az elemek egy része gyári fényezésű, ám bizonyos elemeken újrafényezés nyomai találhatók. A bal hátsó sárvédő festékvastagságának mérése során a típusnak megfelelő gyári értéktől magasabb értéket mértem, amiből arra következtetek, hogy a szakszerű javításhoz vélhetően gittelést is alkalmaztak. A mért értékek a gyári értékekhez képest azért magasabbak, mert védő fólia található a gépkocsin. A fényezett elemek esetében szabad szemmel nem látható az eltérés, szakszerű javítás történt. A műanyag karosszéria elemeken repedés, javítás nyomai nem láthatók. A mérési eredmények értelmezéséhez fontos tudni, hogy 150 mikronig a festékvastagság általában eredeti fényezésre utal, de bizonyos típusoknál a magasabb, de egységes értékek is ebbe a kategóriába tartoznak.

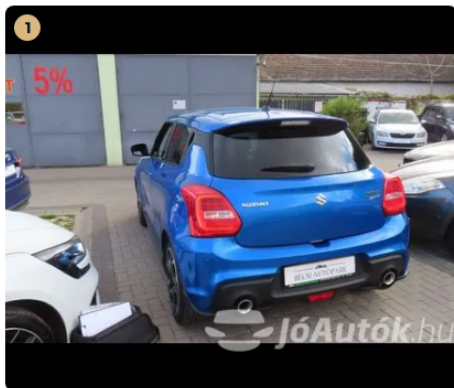
- ✓ **Külső karosszéria elemek**  
A karosszéria elemek közötti hézagok megfelelőek.

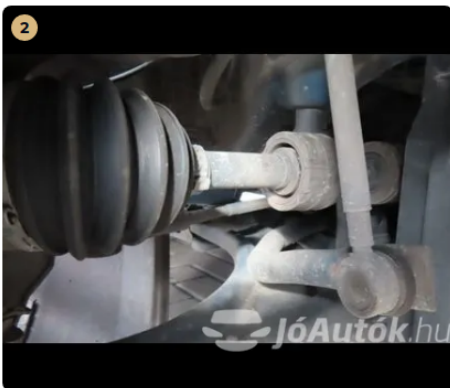
- ✓ **Futómű**  
A féltengelyen zsíros / olajos kicsapódás nem látható.

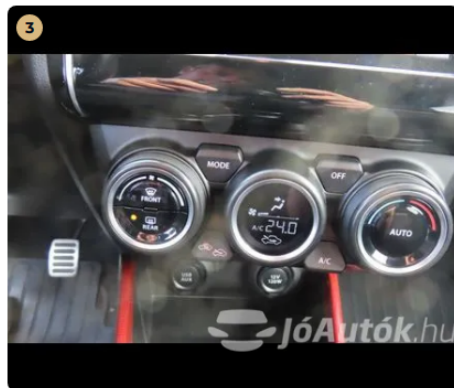
- ✓ **Elektromos berendezések**  
Műszerfalfények megfelelően működnek.

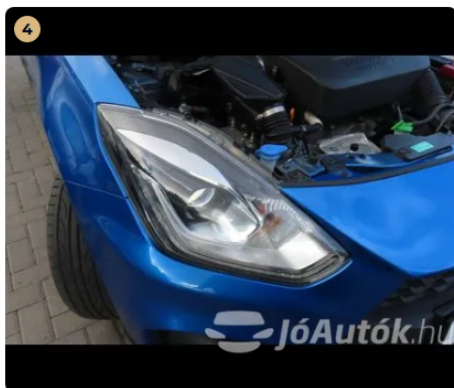
- ✓ **Világítás**  
Az első fényszórók nem sérültek.

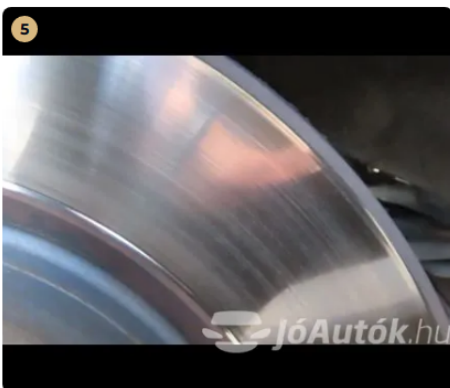
- ✓ **Fékkrendszer**  
A féktárcsa megfelelő állapotban van.

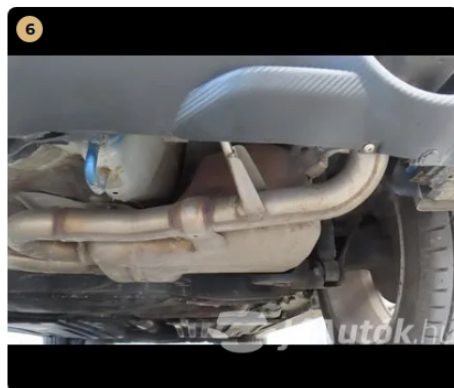
- ✓ **Motor**  
A kipufogórendszer és a dobok állapota megfelelő.

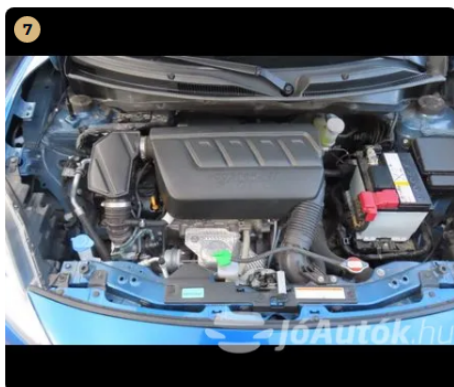
- ✓ **Motor**  
Motortérben olajfolyás nem látható.

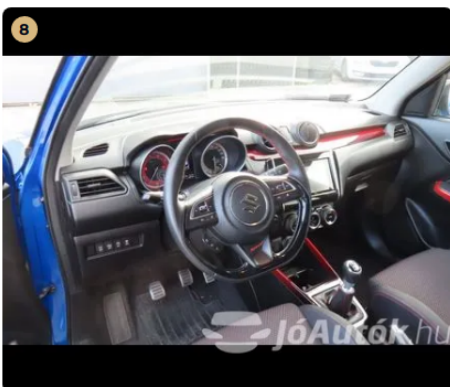
- ✓ **Kárpitozás és belső burkolatok**  
Műszerfal normál állapotú.

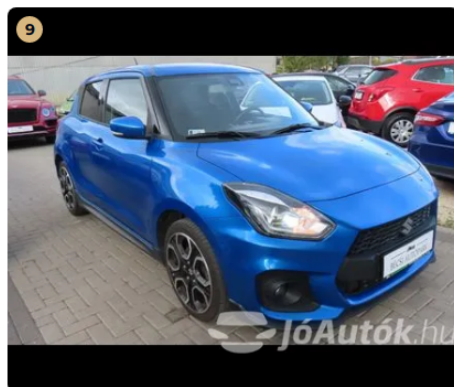
| Szélvédők, üvegek: | Az elvárásoknak megfelelő állapotban van.. Az oldalsó üvegek gyáriak. A hátsó szélvédő gyári. Az első szélvédő cserélve volt. Az első szélvédő nem gyári. | 9 |

- ✓ **Szélvédők, üvegek**  
Első szélvédő cserélt, apró kavics sérülések vannak rajta.

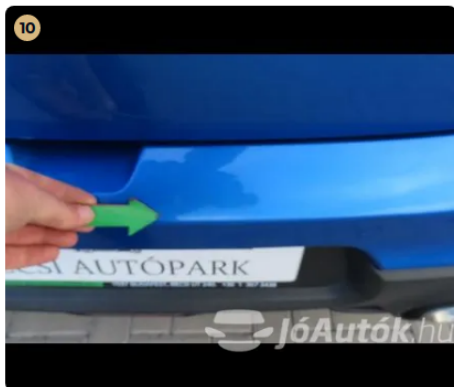
- ⚠ **Külső karosszéria elemek**  
Az autó használatából eredő apró kavicsfelverődések, hajsza karcok láthatóak. Hátsó vészfékítő karcos.

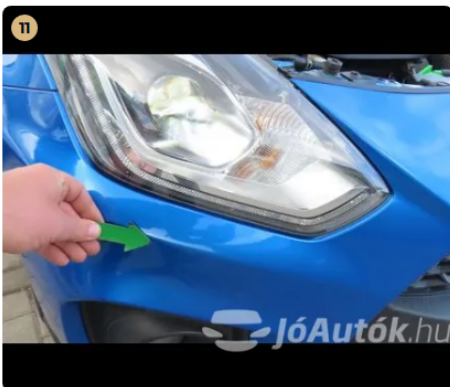
- ⚠ **Külső karosszéria elemek**  
Az autó használatából eredő apró kavicsfelverődések, hajsza karcok láthatóak. Első vészfékítőn apró kavics felverődések vannak.

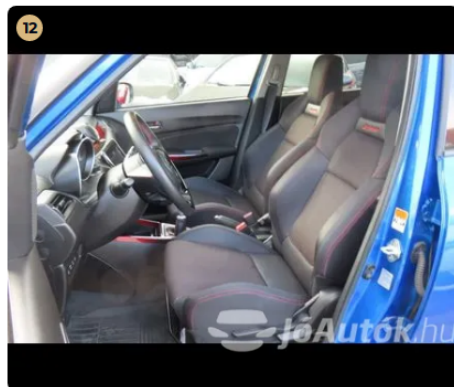
- ✓ **Kárpitozás és belső burkolatok**  
A bőr/alcantara kifogástalan állapotú.

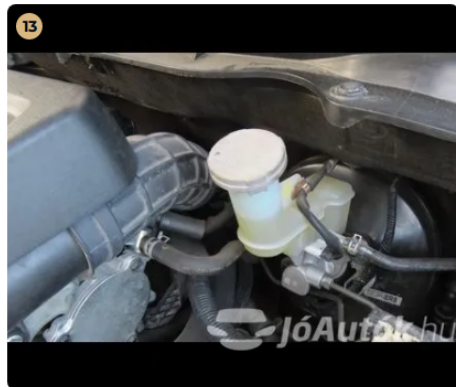
✓ **Fékrendszer**  
A fékfolyadék színe megfelelő.

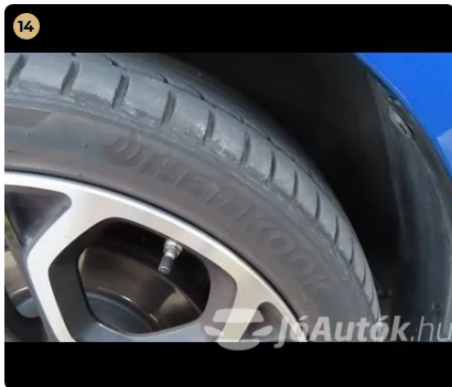
✓ **Gumiabroncsok**  
A gumiabroncsok odalfala nem repedezett.

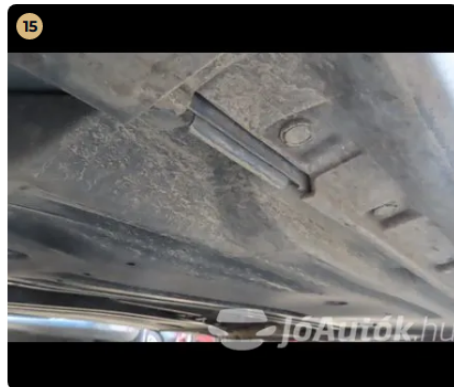
✓ **Utascella és gyűrődő zónák**  
A padlólemez burkolatán javításra utaló nyomok nem láthatók.
