## Peugeot 2008 100 kW

Évjárat  
2022.  
09.

Kilométeróra  
állás  
99 058 km

# 360 PONTOS ÁTVIZSGÁLÁS EREDMÉNYE

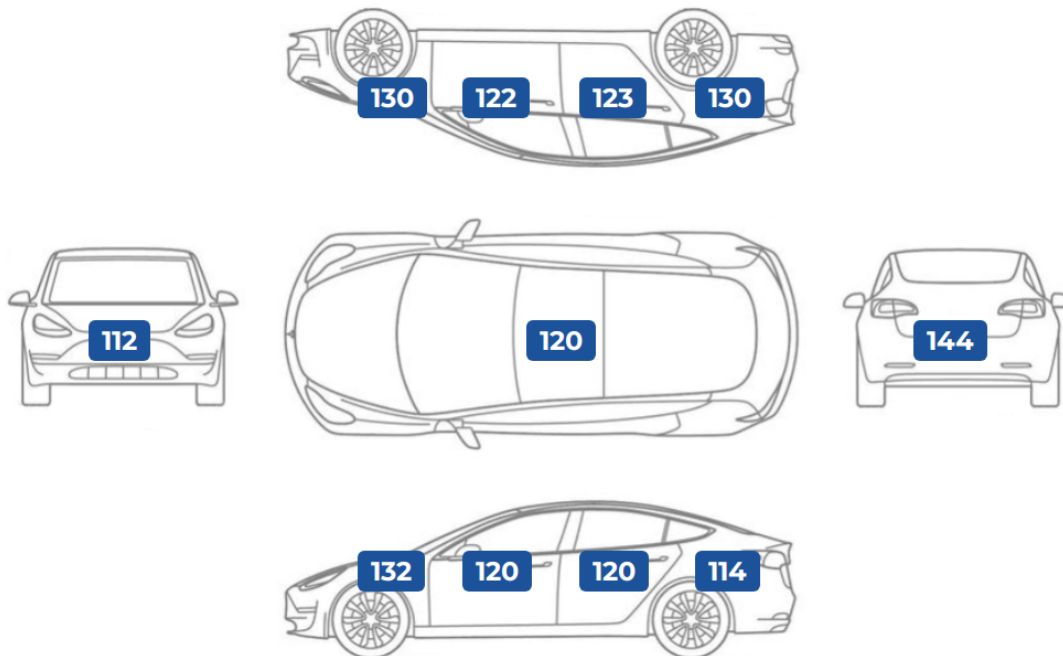
**Szakvélemény:** A gépjármű karosszériáján külső beavatkozás / újrafényezés nyomai nem láthatók. A műanyag karosszéria elemeken repedés, javítás nyomai nem láthatók. Nem található fóliázás az autón. A mérési eredmények értelmezéséhez fontos tudni, hogy 150 mikronig a festékvastagság általában eredeti fényezésre utal, de bizonyos típusoknál a magasabb, de egységes értékek is ebbe a kategóriába tartoznak.

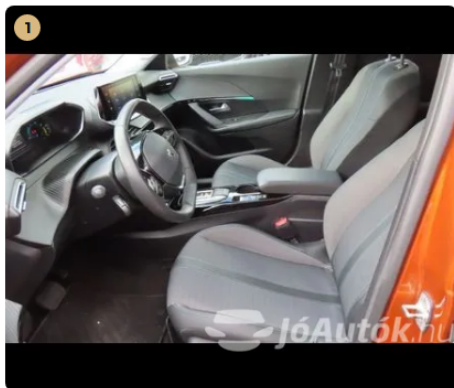
| Kárpitozás és belső burkolatok: | Átlagon felüli állapotban van.. Az autó utastere újszerű, kopás mentes, újautó illat érezhető. Műszerfal újszerű állapotú. Tetőkárpit újszerű. A kormánykerék gyári állapotú. | 1 |

✓ **Kárpitozás és belső burkolatok**  
A bőr/alcantara kifogástalan állapotú.

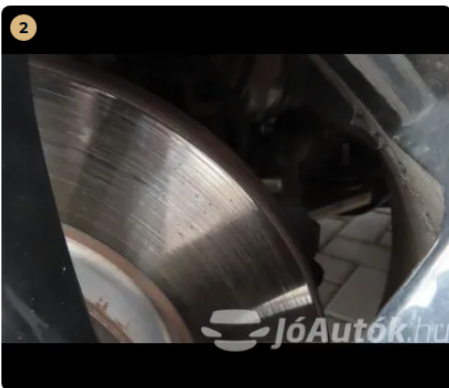
✓ **Férendszer**  
A féktárcsa megfelelő állapotban van.

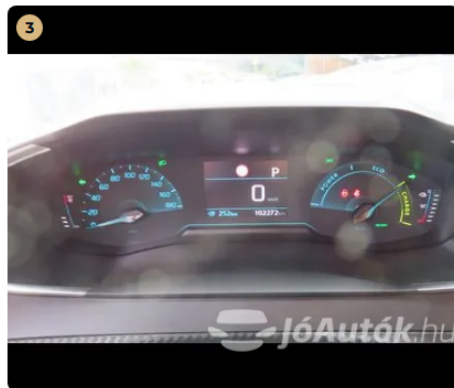
| Hibakód kiolvasás: | A hibakód kiolvasás az elvárt eredményeket hozta.. Az autó beindítását követően kontrollámpa a műszerfalon nem világít. | 3 |

✓ **Hibakód kiolvasása**  
Számítógépes kiolvasás során nem találtam hibát.

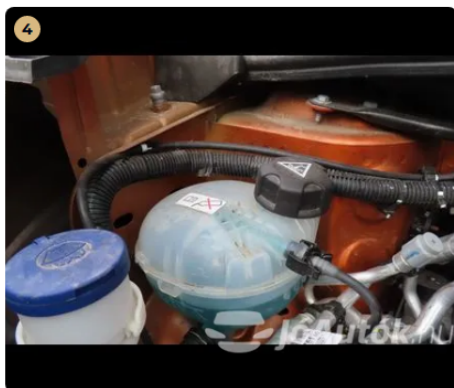
| Motor: | Átlagon felüli állapotban van.. A hűtőkör megfelelően működik, vízszivárgást nem észleltünk. A próbakör alatt a motorteljesítmény megfelelő volt. A hűtőfolyadék szintje megfelelő. A hűtőfolyadék színe megfelelő. | 4 |

✓ **Motor**  
A hűtőfolyadék színe megfelelő.

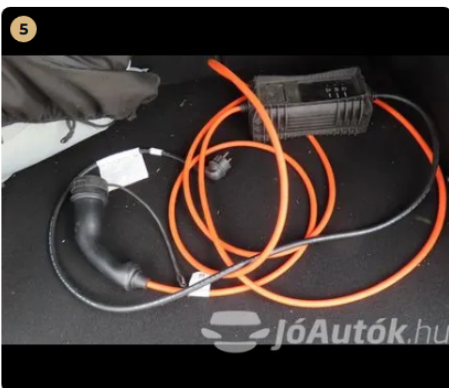
| Kötelező tartozékok: | Az elvárásoknak megfelelő állapotban van.. A kötelező tartozékok állapota normál. | 5 |

✓ **Kötelező tartozékok**  
A kötelező tartozékok megvannak.

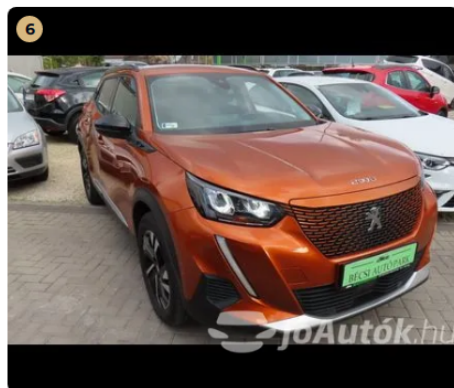
✓ **Külső karosszéria elemek**  
A karosszéria elemek közötti hézagok megfelelőek.

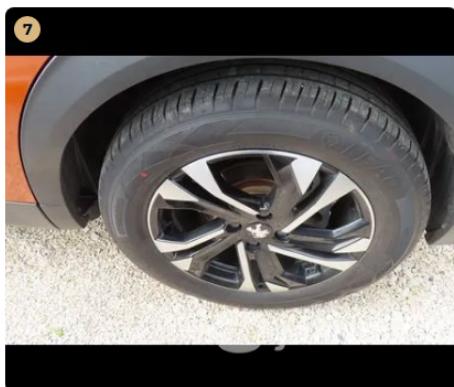
| Gumiabroncsok: | A piaci átlagnak megfelelő állapotban van.. A gumiabroncsok újszerű állapotban vannak. | 7 |

✓ **Gumiabroncsok**  
A gumiabroncsok odalfala nem repedezett.

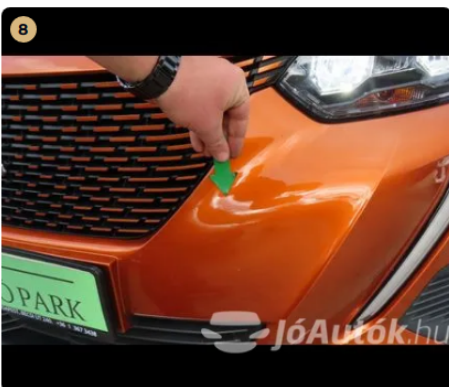
! **Külső karosszéria elemek**  
Első vészháritón és a motorháztetőn 1-2 apró kavics sérülés látható.

Megjegyzés: a fém alkatrészek fényezésén „fémig áthatolt” esztétikai sérülések javítása a későbbi korrodálódás elkerülése érdekében javasolt. Egyszerű kavicsfelferődések javítása újrafényezés helyett festék boltban kapható ecsetelővel javasolt

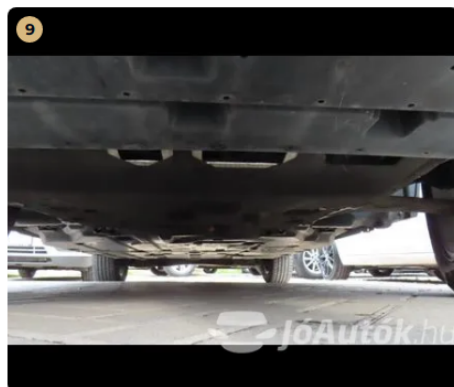
| Utascella és gyűrődő zónák: | Szerkezeti sérülésre utaló nyomok nem láthatóak.. A doblemez belső oldalán deformálódás nyomai nem találhatóak. A kerékjáratí ívnél a szigetelés és a patentolás gyári. A padlólemez burkolatán javításra utaló nyomok nem láthatók. A csomagtartó alatti fenéklemezen javításra utaló nyomok nem találhatóak. | 9 |

✓ **Utascella és gyűrődő zónák**  
A padlólemez burkolatán javításra utaló nyomok nem láthatók.

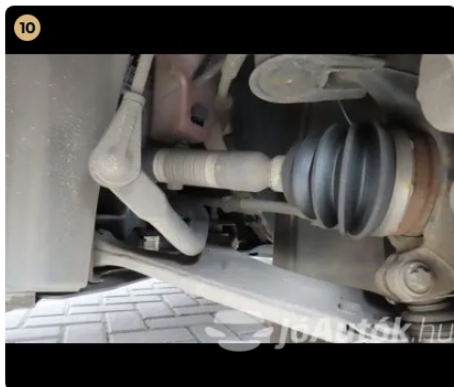
✓ **Futómű**  
A féltengelyen zsíros / olajos kicsapódás nem látható.

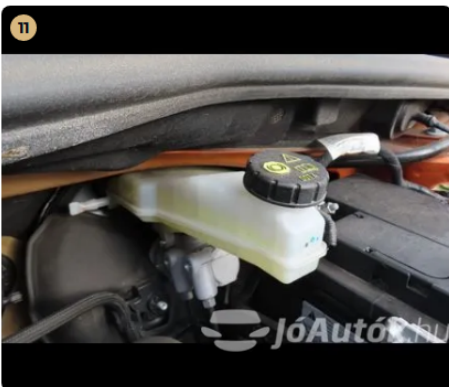
✓ **Férendszer**  
A fékfolyadék színe megfelelő.
