## Opel Antara 120 kW

Évjárat  
2013. 10.Teljesítmény  
120 kW (161LE)Kilométeróra állás  
86 769 kmÜzemanyag  
DízelSebességváltó  
Tiptronic

# 360 PONTOS ÁTVIZSGÁLÁS EREDMÉNYE

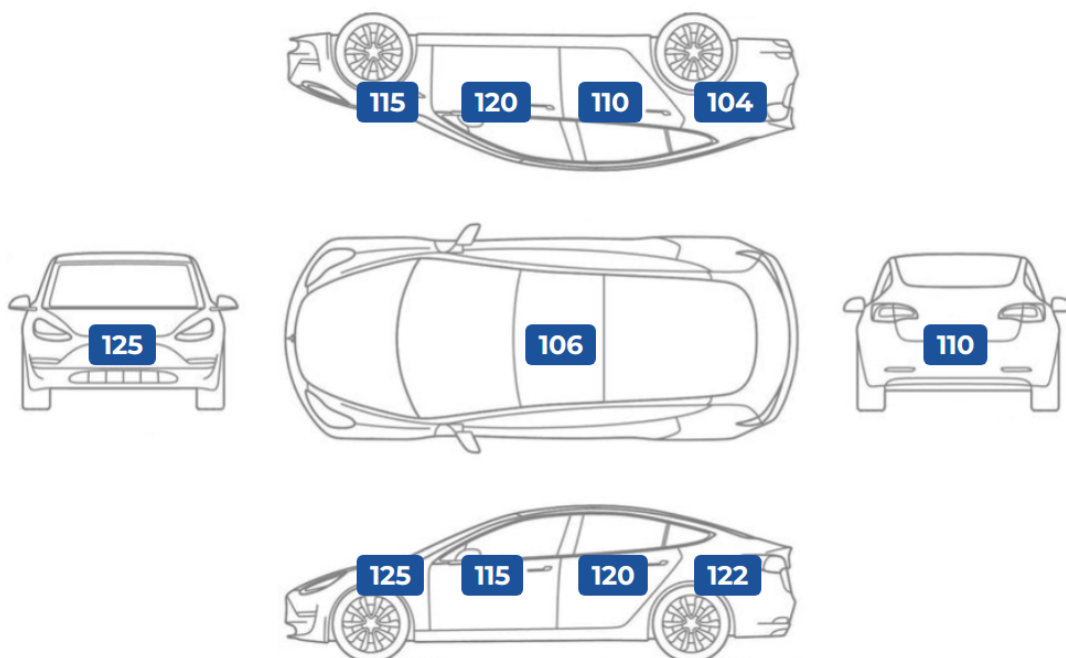
MÉRÉSI EREDMÉNYEK  
Karosszéria festékvastagság (mikrométerben)

**Szakvélemény:** A gépjármű karosszériáján külső beavatkozás / újrafényezés nyomai nem láthatók. A műanyag karosszéria elemeken repedés, javítás nyomai nem láthatók. Nem található fóliázás az autón. A mérési eredmények értelmezéséhez fontos tudni, hogy 150 mikronig a festékvastagság általában eredeti fényezésre utal, de bizonyos típusoknál a magasabb, de egységes értékek is ebbe a kategóriába tartoznak.

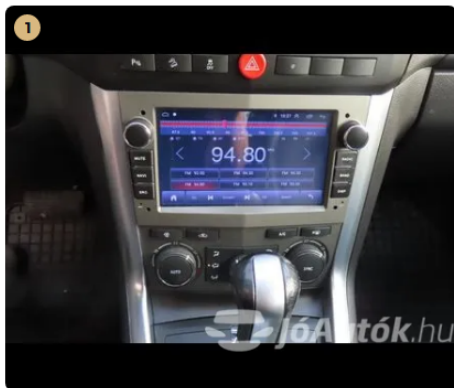
- ✓ **Elektromos berendezések**  
Rádió, multimédia fejegység már nem gyári, de megvan az eredeti rádió is.

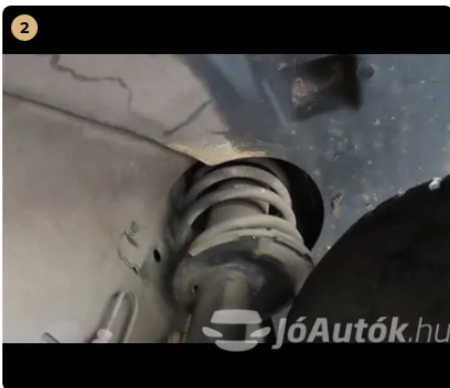
- ✓ **Futómű**  
A lengéscsillapítón olajfolyás nem észlelhető.

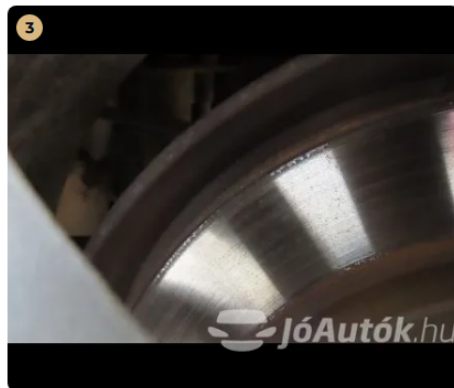
- ✓ **Féktrendszer**  
A féktárcsa megfelelő állapotban van.

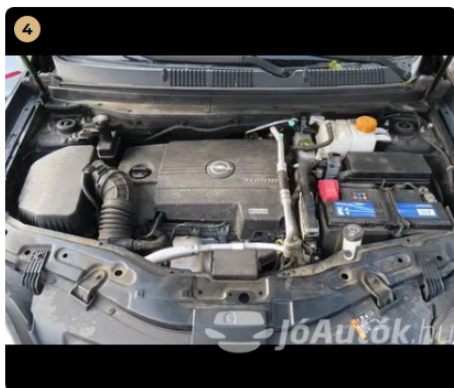
- ✓ **Motor**  
Motortérben olajfolyás nem látható.

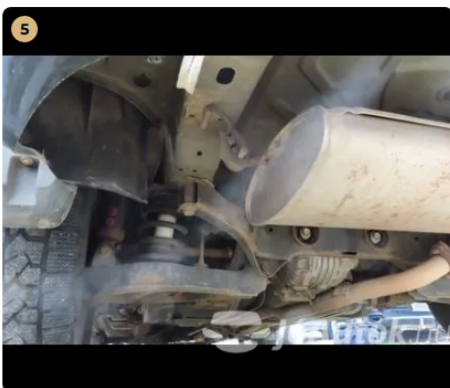
- ✓ **Motor**  
A kipufogórendszer és a dobok állapota megfelelő.

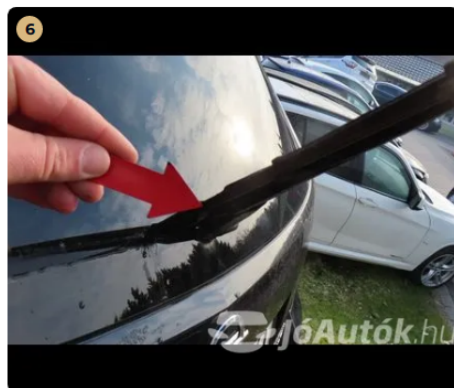
- ⚠ **Szélvédők, üvegek**  
Hátsó ablaktörlő cserére javasolt.

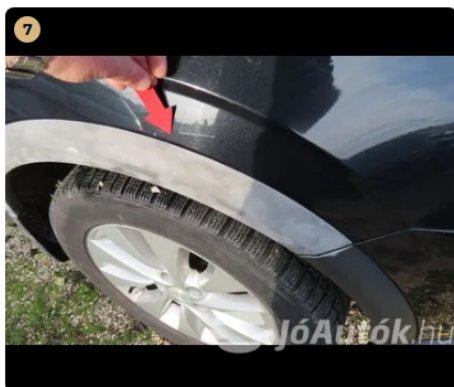
- ⚠ **Külső karosszéria elemek**  
A sárvédő díslécek körben az autón mattak.

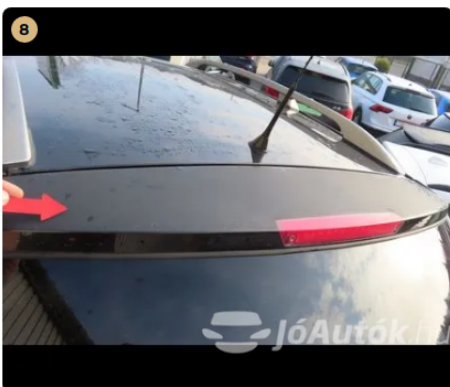
- ⚠ **Külső karosszéria elemek**  
Hátsó spoiler matt.

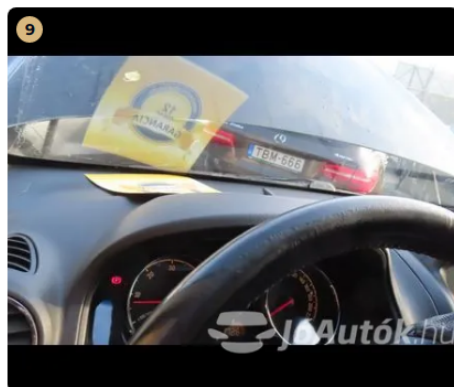
- ⚠ **Kárpitozás és belső burkolatok**  
A kormánykerék kopott.

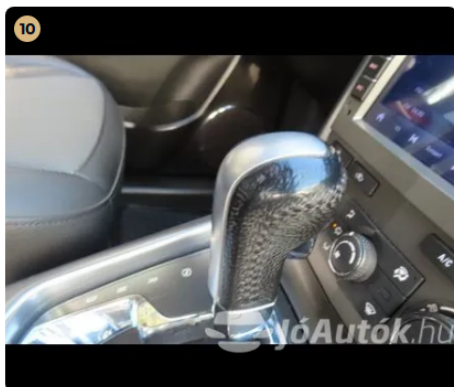
- ⚠ **Kárpitozás és belső burkolatok**  
A váltó gomb kopott.

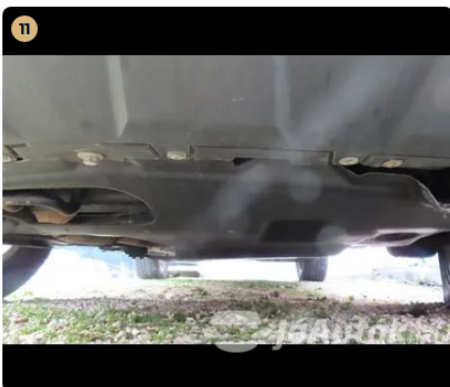
- ✓ **Utascella és gyűrődő zónák**  
A padlólemez burkolatán javításra utaló nyomok nem láthatók.

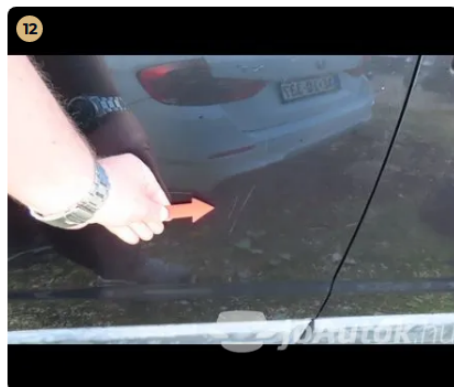
- ⚠ **Külső karosszéria elemek**  
Az autó használatából eredő apró kavicsfelverődések, hajsza karcok láthatóak. A járművön körbe, de legfőképp a jobb oldalon, pár enyhe karcolás látható.

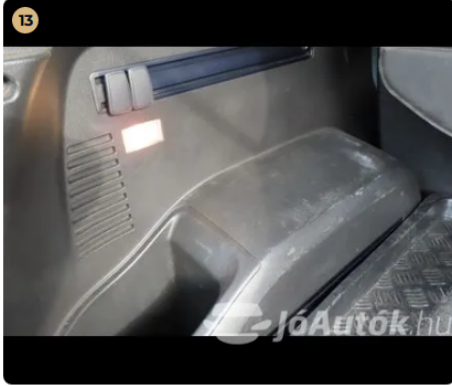
**Kárpitozás és belső burkolatok**  
Csomagtartó kopott, karcos.

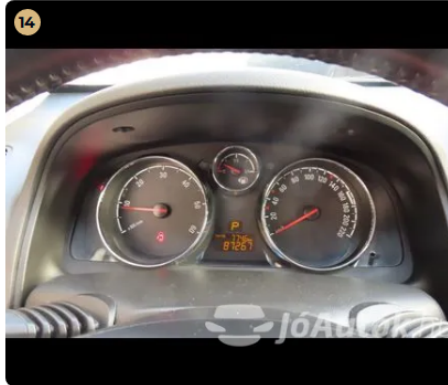
**Hibakód kiolvasása**  
Az autó beindítását követően  
kontrollámpa a műszerfalon nem világít.
