## Mercedes-Benz GLC 250 150 kW

# 360 PONTOS ÁTVIZSGÁLÁS EREDMÉNYE

# ÁLLAPOTFELMÉRÉS ÖSSZEFOGLALÁSA

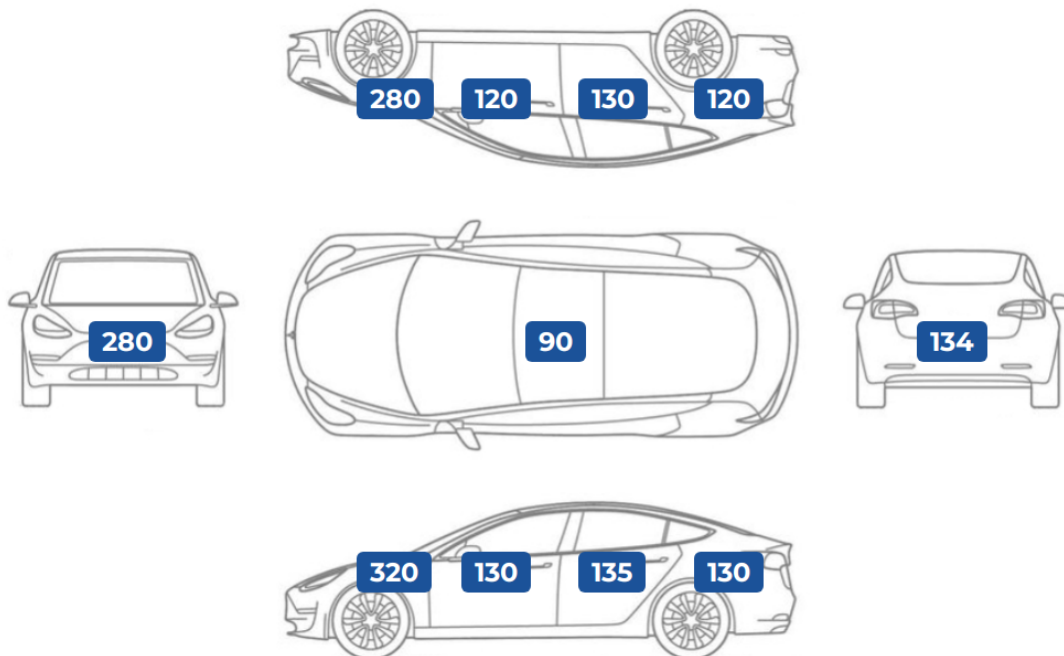
MÉRÉSI EREDMÉNYEK  
Karosszéria festékvastagság (mikrométerben)

**Szakvélemény:** A gépjármű karosszériáján külső beavatkozás / újrafényezés nyomai nem láthatók. A műanyag karosszéria elemeken repedés, javítás nyomai nem láthatók. A mért értékek a gyári értékekhez képest azért magasabbak, mert védő fólia található a gépkocsin. MÓtorháztetőn, 2 első sárvédőn és a tető első részén védő fólia található. A mérési eredmények értelmezéséhez fontos tudni, hogy 150 mikronig a festékvastagság általában eredeti fényezésre utal, de bizonyos típusoknál a magasabb, de egységes értékek is ebbe a kategóriába tartoznak.

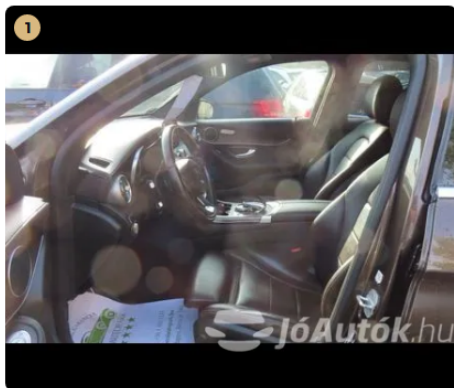
**✓ Kárpitozás és belső burkolatok**  
A bőr/alcantara kifogástalan állapotú.

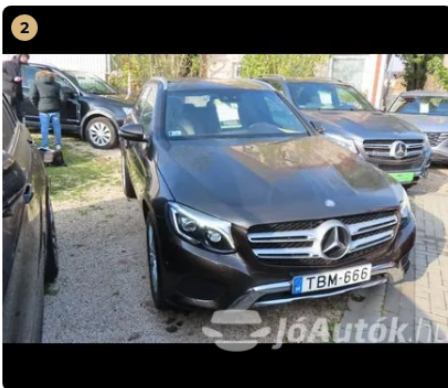
**✓ Külső karosszéria elemek**  
Az autón kavicsfelverődések, hajsza-  
l karcok nem láthatók.

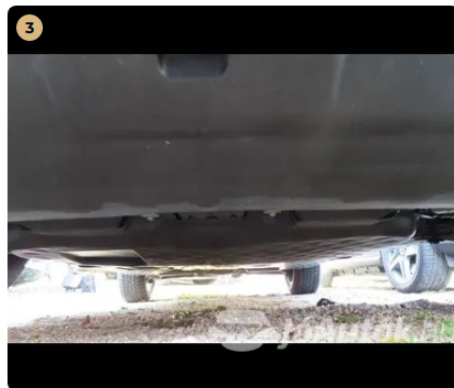
**✓ Utascella és gyűrődő zónák**  
A padlólemez burkolatán javításra utaló  
nyomok nem láthatók.

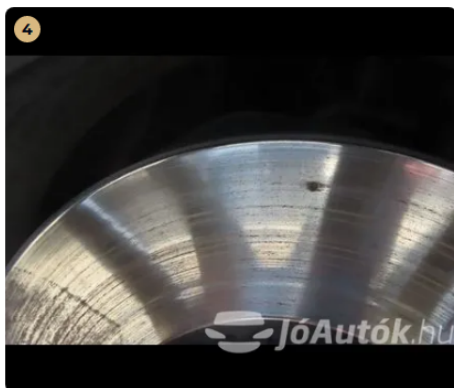
**✓ Fékrendszer**  
A féktárcsa megfelelő állapotban van.

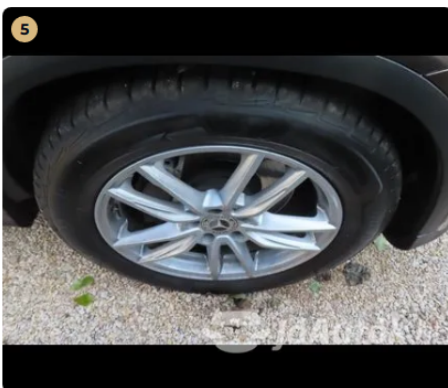
**✓ Gumiabroncsok**  
A gumiabroncsok odalfala nem  
repedezett.

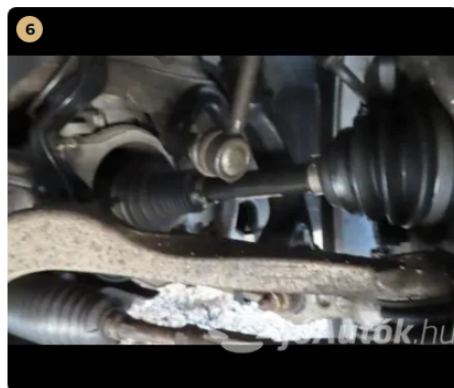
**✓ Futómű**  
A féltengelyen zsíros / olajos kicsapódás  
nem látható.

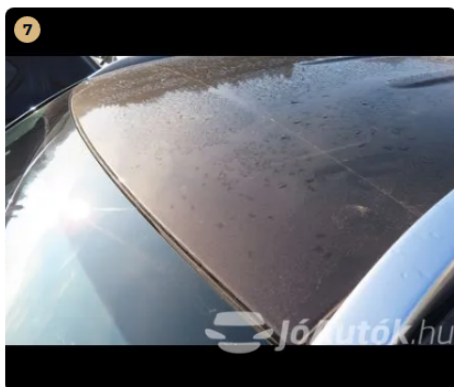
**✓ Külső karosszéria elemek**  
A motorháztetőn, 2 első sárvédőn és a tető  
első részén védőfólia található.

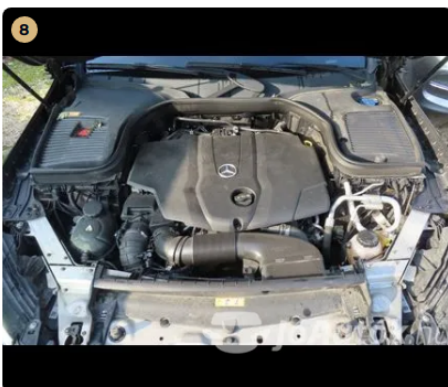
**✓ Motor**  
Motortérben olajfolyás nem látható.

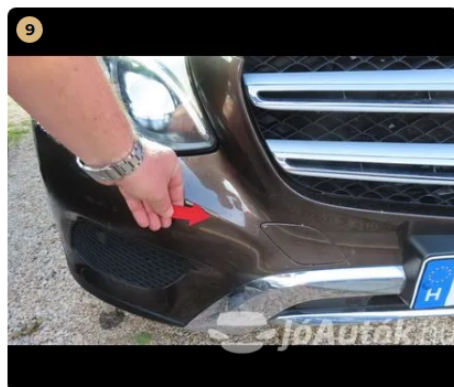
**! Külső karosszéria elemek**  
Az autó használatából eredő apró  
kavicsfelverődések, hajsza-  
l karcok láthatóak. Első vészárítón apró kavics  
sérülés van 1-2.
