## Peugeot 3008 120 kW

| Évjárat<br>2013. 09. | Teljesítmény<br>120 kW (161LE) | Kilométeróra állás<br>105 138 km | Üzemanyag<br>Dízel | Sebességváltó<br>Szekvenciális |

| Alvázsám: | VF3HURHC8DS167197 | Gyártási év: | 2013. 09. |

# 360 PONTOS ÁTVIZSGÁLÁS EREDMÉNYE

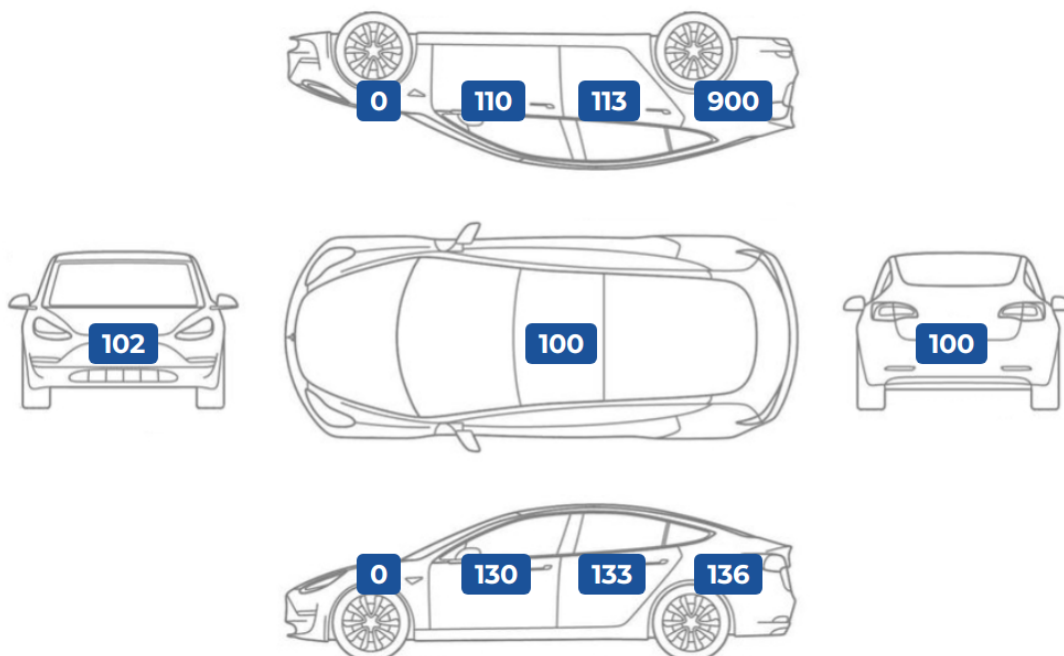
MÉRÉSI EREDMÉNYEK  
Karosszéria festékvastagság (mikrométerben)

**Szakvélemény:** A gépjármű karosszériáján az elemek egy része gyári fényezésű, ám bizonyos elemeken újrafényezés nyomai találhatók. A jobb hátsó sárvédő festékvastagságának minimális eltérése a gyári értéktől arra utal, hogy a fényezési hibákat gittelés nélkül javították, azaz elemsérülés vélhetően nem történt, és csak karcot, vagy apró fénysérülést javítottak az autón. Nem található fóliázás az autón. A fényezett elemek esetében szabad szemmel nem látható az eltérés, szakszerű javítás történt. A műanyag karosszéria elemeken repedés, javítás nyomai nem láthatók. A mérési eredmények értelmezéséhez fontos tudni, hogy 150 mikronig a festékvastagság általában eredeti fényezésre utal, de bizonyos típusoknál a magasabb, de egységes értékek is ebbe a kategóriába tartoznak.

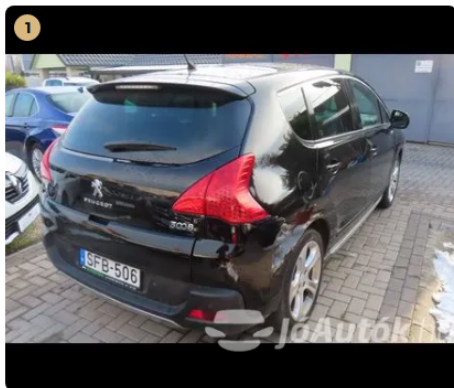
- ✓ **Külső karosszéria elemek**  
A karosszéria elemek közötti hézagok megfelelőek.

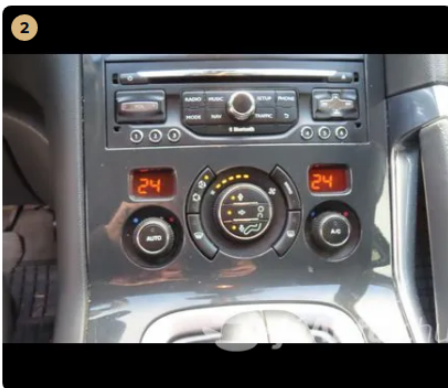
- ✓ **Elektromos berendezések**  
Műszerfalfények megfelelően működnek.

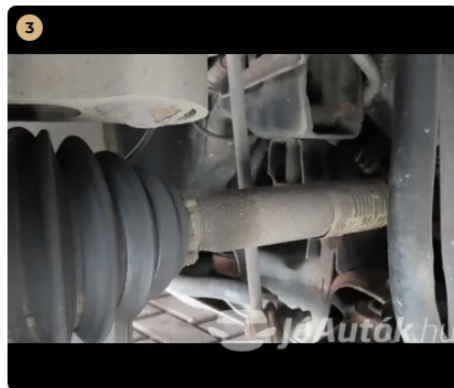
- ✓ **Futómű**  
A féltengelyen zsíros / olajos kicsapódás nem látható.

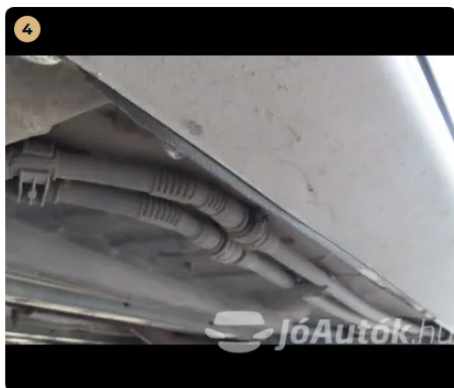
- ✓ **Utascella és gyűrődő zónák**  
A küszöbökön javításra utaló nyomok nem észlelhetők.

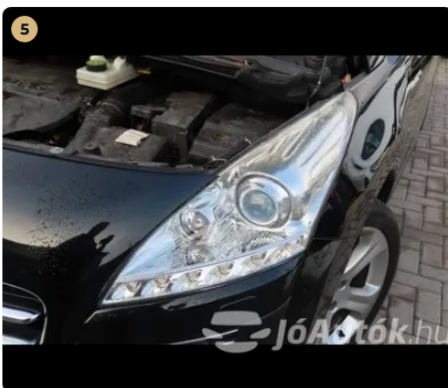
- ✓ **Világítás**  
Az első fényszórók nincsenek bemattulva.

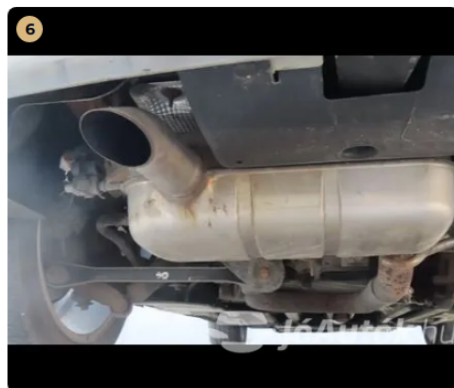
- ✓ **Motor**  
A kipufogórendszer és a dobok állapota megfelelő.

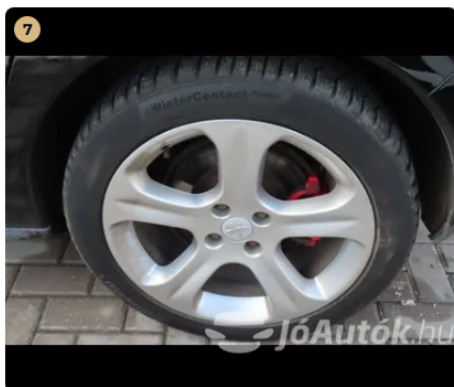
- ✓ **Felnik**  
Könnyűfém felnin patkázás nyomai nem láthatók.

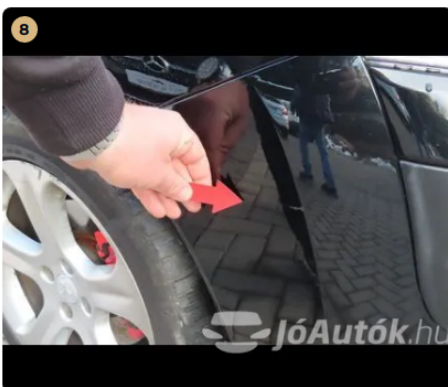
- ! **Külső karosszéria elemek**  
Az autó használatából eredő apró kavicsfelverődések, hajsztál karcok láthatóak. Első lökhárítón apró kavics sérülések vannak.

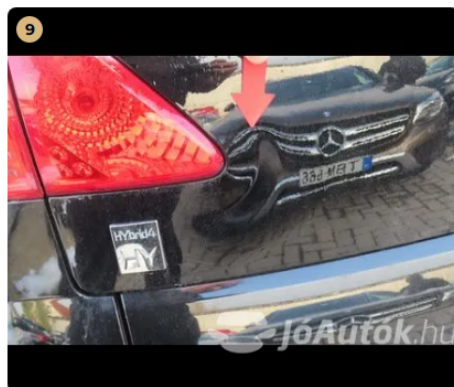
- ! **Külső karosszéria elemek**  
Az autó használatából eredő apró kavicsfelverődések, hajsztál karcok láthatóak. Csomagtérajtó horpadt.

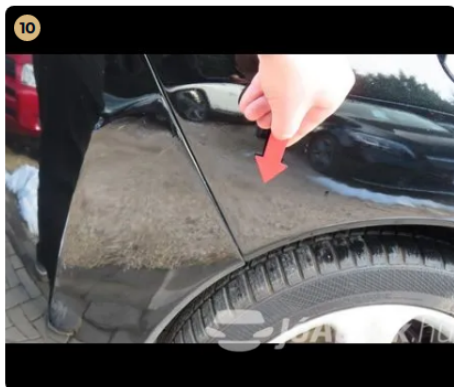
- ! **Külső karosszéria elemek**  
Az autó használatából eredő apró kavicsfelverődések, hajsztál karcok láthatóak. Jobb hátsó sárvédőn korábbi javítások nyomai láthatók.

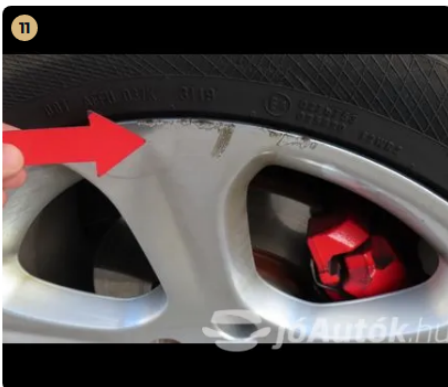
- ! **Felnik**  
Könnyűfém felnin patkázás nyomai láthatók.

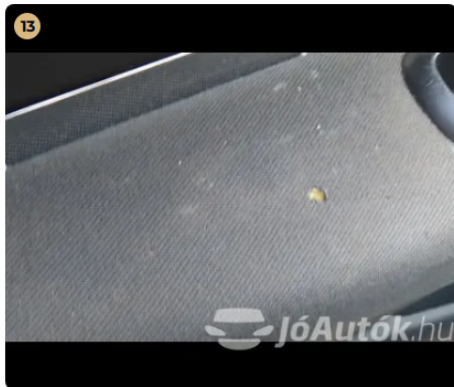
**! Kárpitozás és belső burkolatok**  
Bal első ajtókárpit lyukas, ki van égetve.

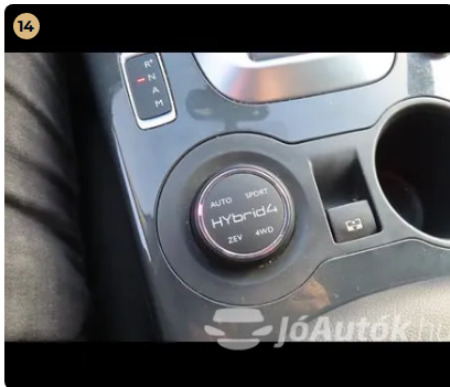
**! Elektromos berendezések**  
Üzem mód választó tekerő kapcsoló nem működik rendeltetés szerűen.

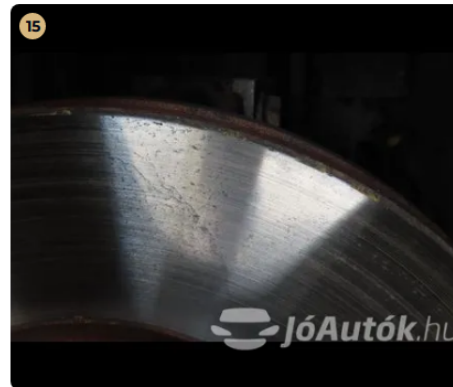
**✓ Fékrendszer**  
A féktárcsa megfelelő állapotban van.

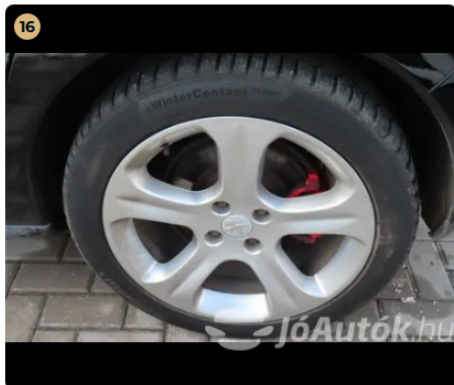
**✓ Gumiabroncsok**  
A gumiabroncsok odalfala nem repedezett.

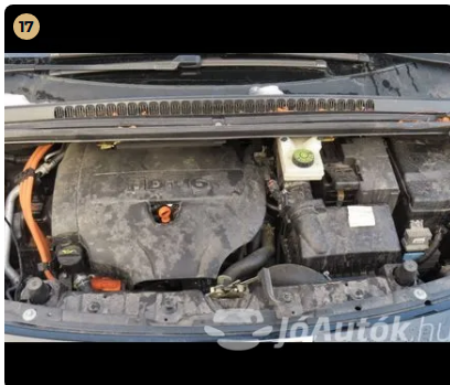
**✓ Motor**  
Motortérben olajfolyás nem látható.
