## Mercedes-Benz CLA 200 CLA SB 200, 5 ajtó, 6 fokozatú manuális / kézi váltó 120 kW

- 360 pontos állapotfelmérésen átesett jármű
- JóAutók.hu független műszaki szakértője által átvizsgálva
- Minden említésre méltó eltérés képpel és szöveggel dokumentálva
- Akár 3 év garanciával

### Jármű azonosító adatai

Alvázsám: WDD1186871N009147

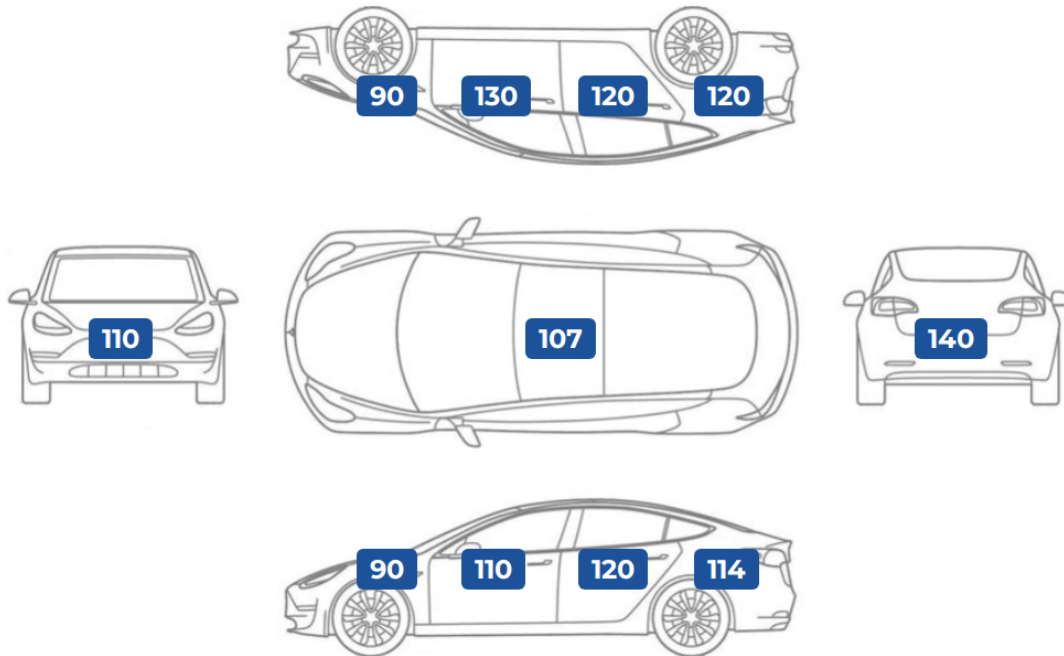
### MÉRÉSI EREDMÉNYEK Karosszéria festékvastagság (mikrométerben)

**Szakvélemény:** A gépjármű karosszériáján külső beavatkozás / újrafényezés nyomai nem láthatók. A műanyag karosszéria elemeken a hézagok megfelelők (gyáriak vagy szakszerűen javítottak). Nem található fóliázás az autón. A mérési eredmények értelmezéséhez fontos tudni, hogy 150 mikronig a festékvastagság általában eredeti fényezésre utal, de bizonyos típusoknál a magasabb, de egységes értékek is ebbe a kategóriába tartoznak.

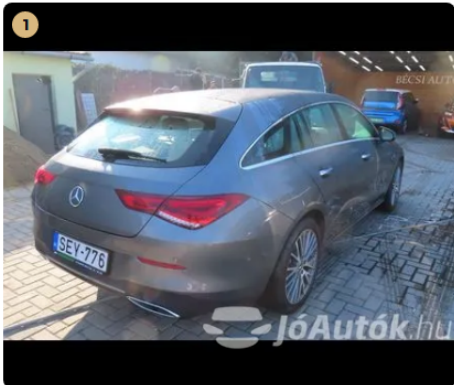
**1 Külső karosszéria elemek**  
A karosszéria elemek közötti hézagok megfelelőek.

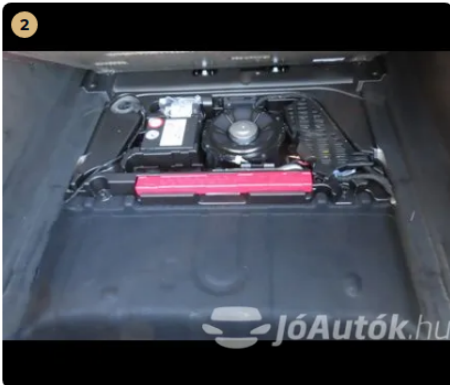
**2 Kötelező tartozékok**  
A kötelező tartozékok megvannak.

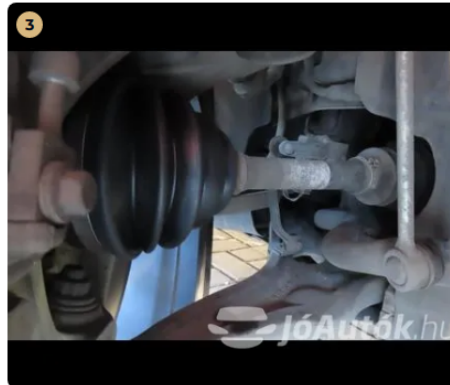
**3 Futómű**  
A féltengelyen zsíros / olajos kicsapódás nem látható.

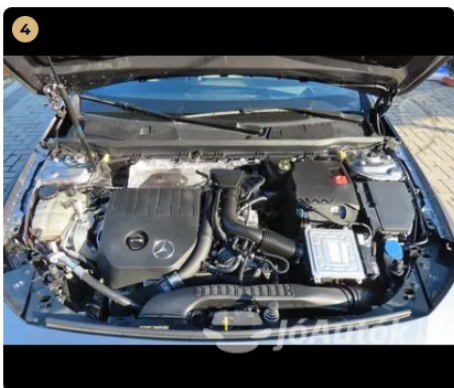
**4 Motor**  
Motortérben olajfolyás nem látható.

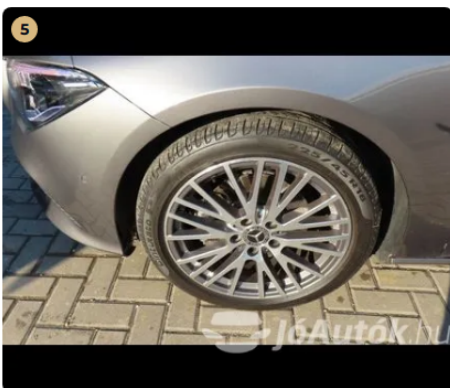
**5 Felnik**  
Könnyűfém felni gyári.

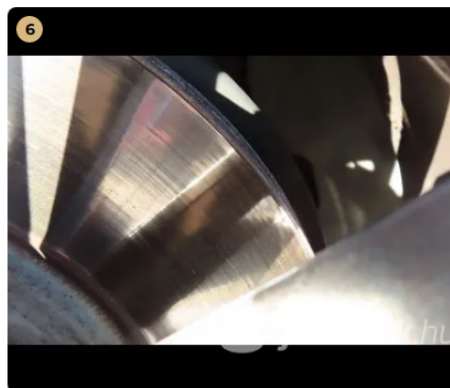
**6 Fékrendszer**  
A féktárcsa megfelelő állapotban van.

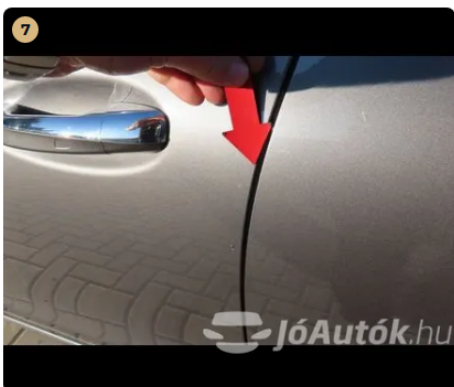
**7 Külső karosszéria elemek**  
A karosszérián 1-2 apró fénysérülés található, de összességében újszerű állapotban van.

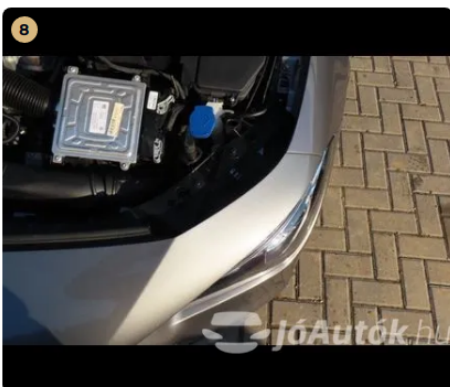
**8 Utascella és gyűrődő zónák**  
A nyúlványokon javításra utaló nyomok nem észlelhetők.

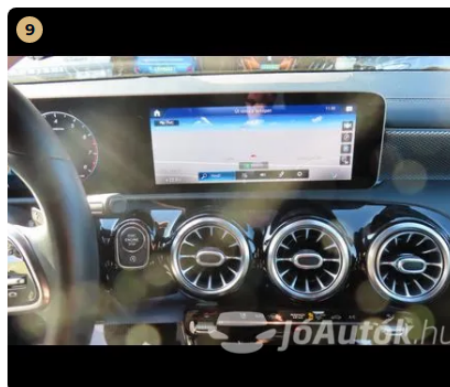
**9 Elektromos berendezések**  
Gombvilágítások megfelelően működnek.
