Lexus RX 193 kW

Évjárat 2016. 07.	Teljesítmény 193 kW (259LE)	Kilométeróra állás 181 000 km	Üzemanyag Benzin	Sebességváltó Fokozatmentes automat...
--------------------------------	--	---	----------------------------	---

Jármű azonosító adatai

ÁLLAPOTFELMÉRÉS ÖSSZEFOGLALÁSA

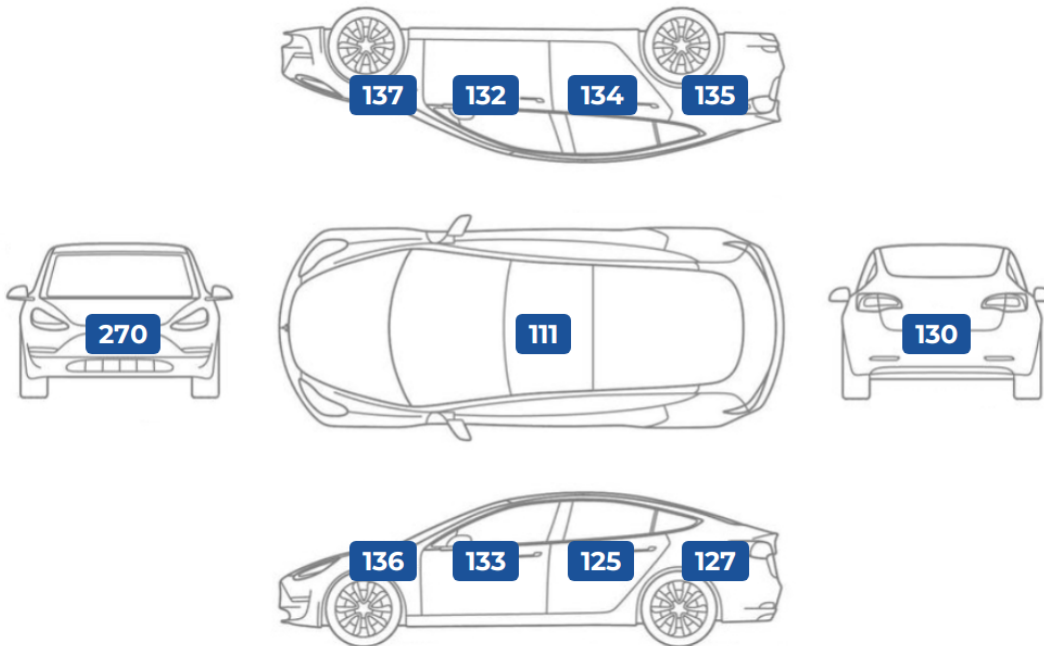
MÉRÉSI EREDMÉNYEK
Karosszéria festékvastagság (mikrométerben)

Szakvélemény: A festékvastagság mérés során az elemek jelentős részénél gyári értékeket, de néhány elem esetén azoknál magasabb értékeket mértem. A motorháztető festékvastagságának minimális eltérése a gyári értéktől arra utal, hogy egy kisebb fényezési hibát nem a teljes karosszériaelemen javítottak, azaz 'ködölték' az elemet. A fényezett elemek esetében szabad szemmel nem látható az eltérés, szakszerű javítás történt. A műanyag karosszéria elemeken a hézagok megfelelők (gyáriak vagy szakszerűen javítottak). Nem található fóliázás az autón. A jármű korábban jégkáros volt, de szakszerűen számlával igazoltan javították. A jármű karosszériája szép esztétikus. A mérési eredmények értelmezéséhez fontos tudni, hogy 150 mikronig a festékvastagság általában eredeti fényezésre utal, de bizonyos típusoknál a magasabb, de egységes értékek is ebbe a kategóriába tartoznak.

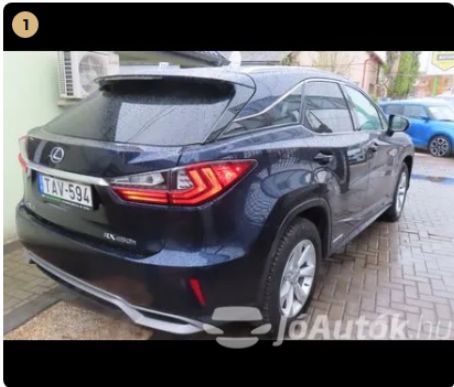
1 Külső karosszéria elemek
A karosszéria elemek közötti hézagok megfelelőek.

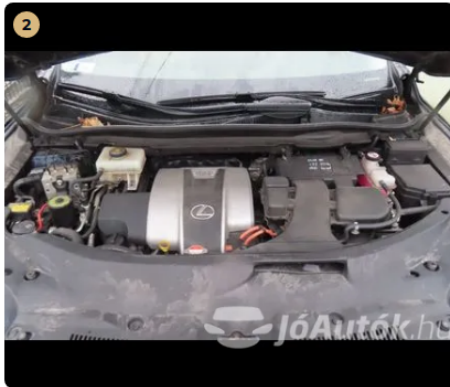
2 Motor
A hűtőfolyadék szintje megfelelő.

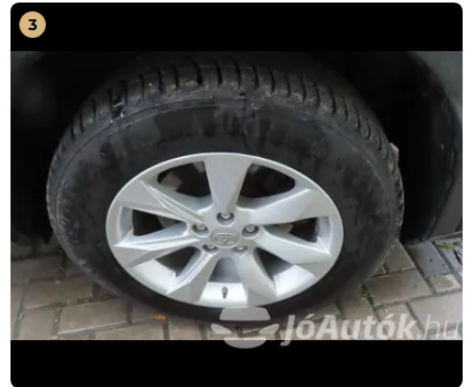
3 Gumiabroncsok
A gumi oldalfalán, szálszakadás jele (dudor) nem található.

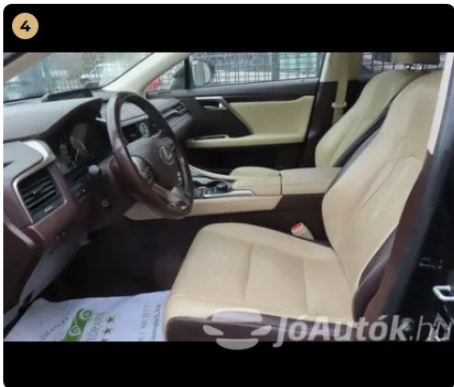
4 Kárpitozás és belső burkolatok
A bőr ülések és a kárpitozás szép állapotban van, de egy bőr tisztítás ajánlott.

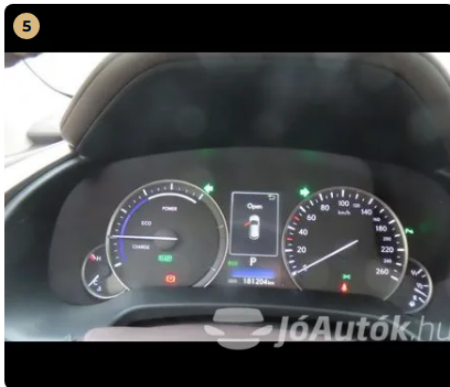
5 Elektromos berendezések
Műszerfalenyek megfelelően működnek.

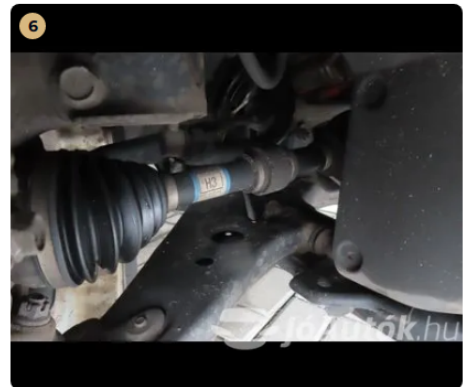
6 Futómű
A féltengelyen zsíros / olajos kicsapódás nem látható.

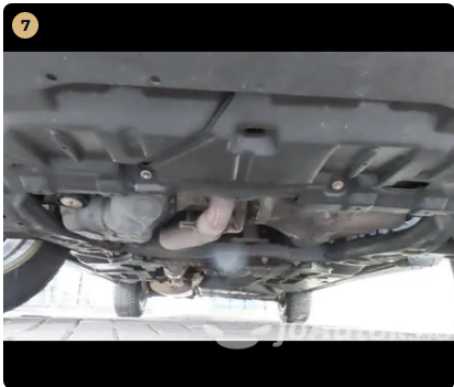
7 Utascella és gyűrődő zónák
A padlólemez burkolatán javításra utaló nyomok nem láthatók.

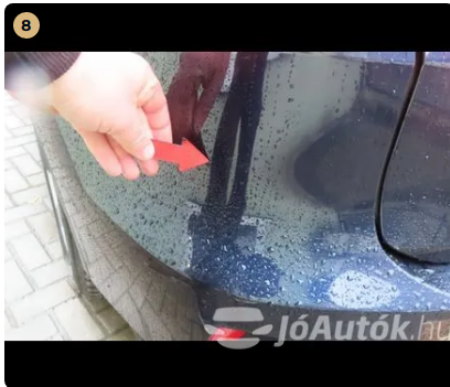
Lásd megjegyzések. A festékmérés során eltérő értékeket találtam. A karosszéria elemek közötti hézagok megfelelőek. Karosszéria elem védő fólia az autón nem található. A látható karcok polírozással korrigálhatóak.

8 Külső karosszéria elemek
Az autó használatából eredő apró kavicsfelverődések, hajszál karcok láthatók. A hátsó lökhárítón és a járművön körbe egy pár apró hajszál karcolás látható, de összességében nagyon megkímélt.

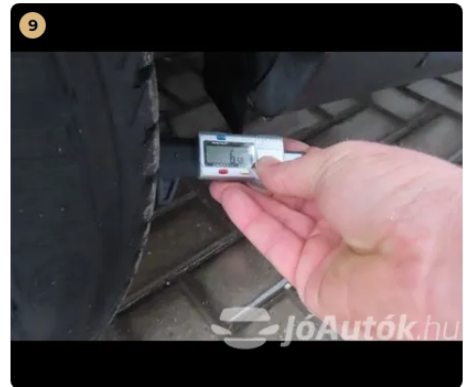
9 Gumiabroncsok
A gumiabroncsok oldalfala nem repedezett.

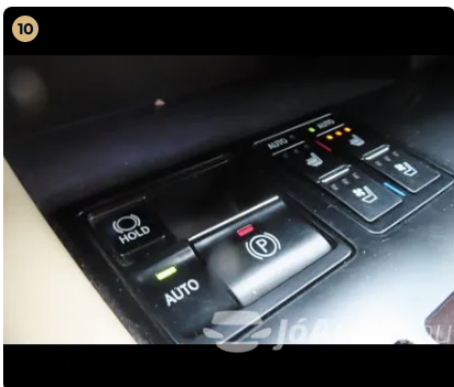
10 Extra tartozékok és felszereltségek
A jármű nagyon jól extrázott.
