## Mercedes-Benz C 200 C 200 T d 1.6 9G-TRONIC 118 kW

Évjárat 2019. 03.	Teljesítmény 118 kW (158LE)	Kilométeróra állás 125 000 km	Üzemanyag Dízel	Sebességváltó Tiptronic
----------------------	--------------------------------	----------------------------------	--------------------	----------------------------

# 360 PONTOS ÁTVIZSGÁLÁS EREDMÉNYE

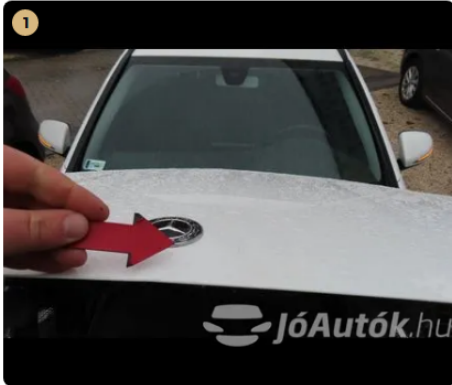
**1 Külső karosszéria elemek**  
Az autó használatából eredő apró kavicsfelverődések, hajszál karcok láthatóak. Az első vészhárítón és a motorháztetőn kavics sérülések láthatók.

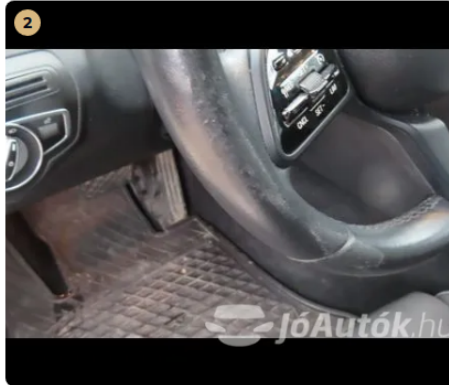
**2 Kárpitozás és belső burkolatok**  
A kormánykerék kopott.

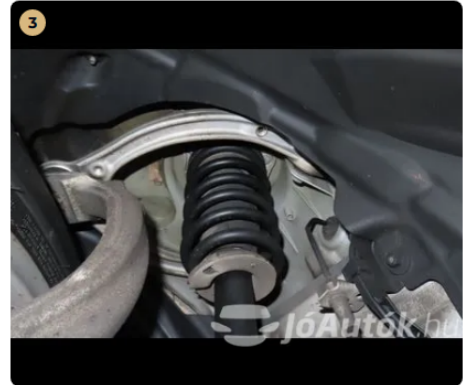
**3 Futómű**  
A lengéscillapítón olajfolyás nem észlelhető.

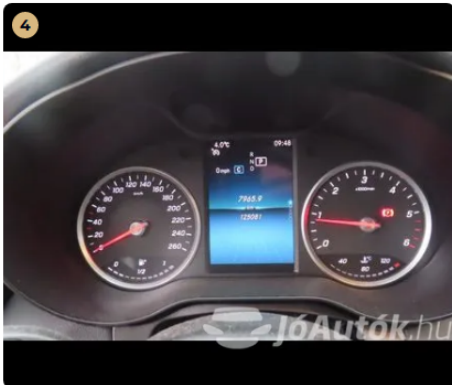
**4 Hibakód kiolvasása**  
Számítógépes kiolvasás során nem találtam hibát.

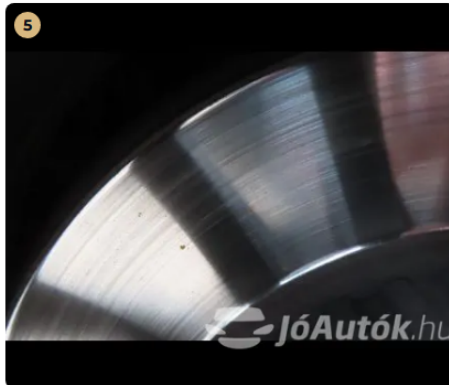
**5 Fékrendszer**  
A féktárcsa megfelelő állapotban van.

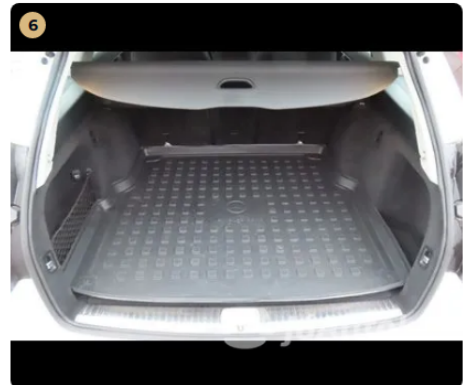
**6 Kárpitozás és belső burkolatok**  
Csomagtartó normál állapotú.

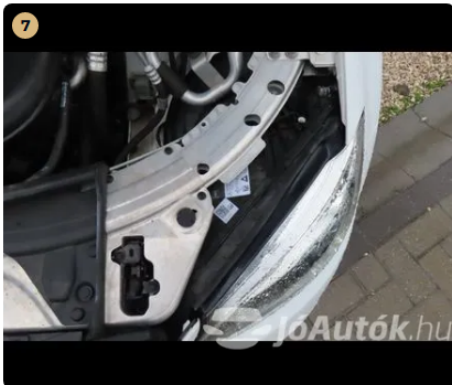
**7 Utascella és gyűrődő zónák**  
A nyúlványokon javításra utaló nyomok nem észlelhetőek.

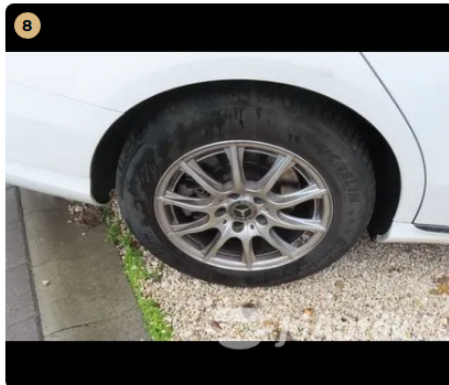
**8 Felnik**  
Könnnyűfém felnin patkázás nyomai nem láthatóak.

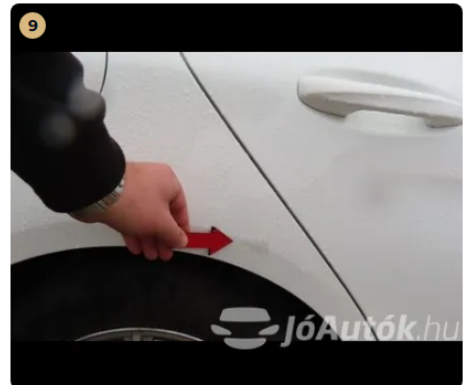
**9 Külső karosszéria elemek**  
Az autó használatából eredő apró kavicsfelverődések, hajszál karcok láthatóak. jobb hátsó sárvédőn fénysérülés látható.

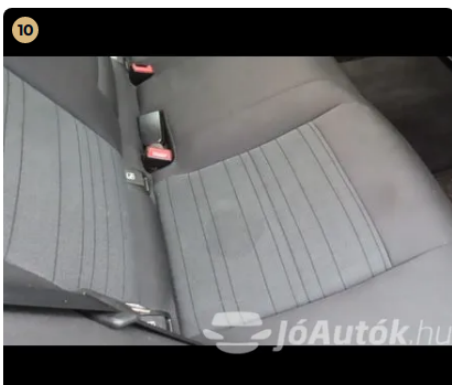
**10 Kárpitozás és belső burkolatok**  
Az ülések enyhén szennyezettek.

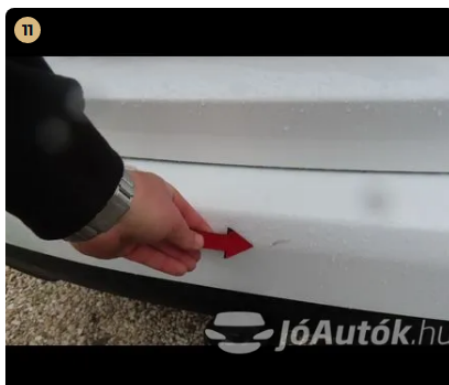
**11 Külső karosszéria elemek**  
Hátsó vészhárító enyhén karcos.

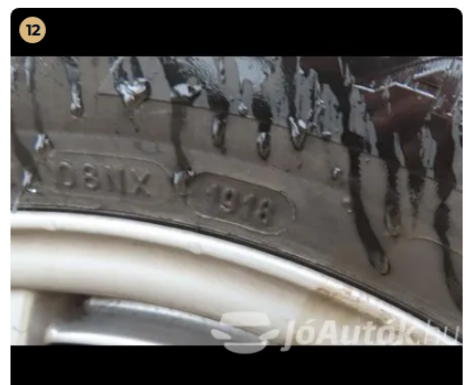
**12 Gumiabroncsok**  
A gumiabroncsok odalfala nem repedezett.

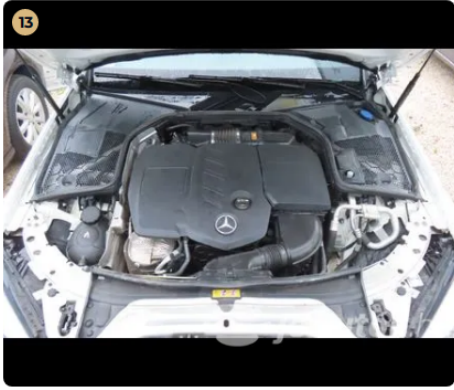
✓ **Motor**  
Motortérben olajfolyás nem látható.

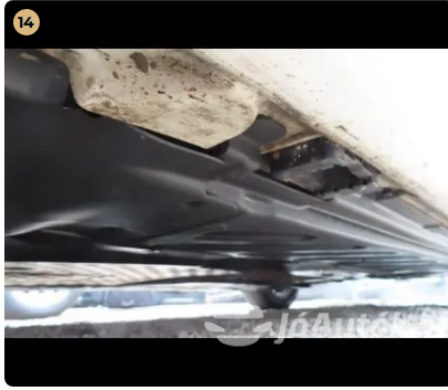
✓ **Utascella és gyűrődő zónák**  
A küszöbökön javításra utaló nyomok nem észlelhetők.
