Skoda Scala 110 kW

Évjárat 2023. 09.	Teljesítmény 110 kW (147LE)	Kilométeróra állás 13 802 km	Üzemanyag Benzin	Sebességváltó Automata
-----------------------------	---------------------------------------	--	----------------------------	----------------------------------

Alvázsám:	TMBEK6NWX P3145278	Gyártási év:	2023. 09.
Első forgalomba helyezés:	2023. 09.	Műszaki érvényes:	2027. 09.
Szín:	Sötétszürke	Gyári kulcsok:	2 db

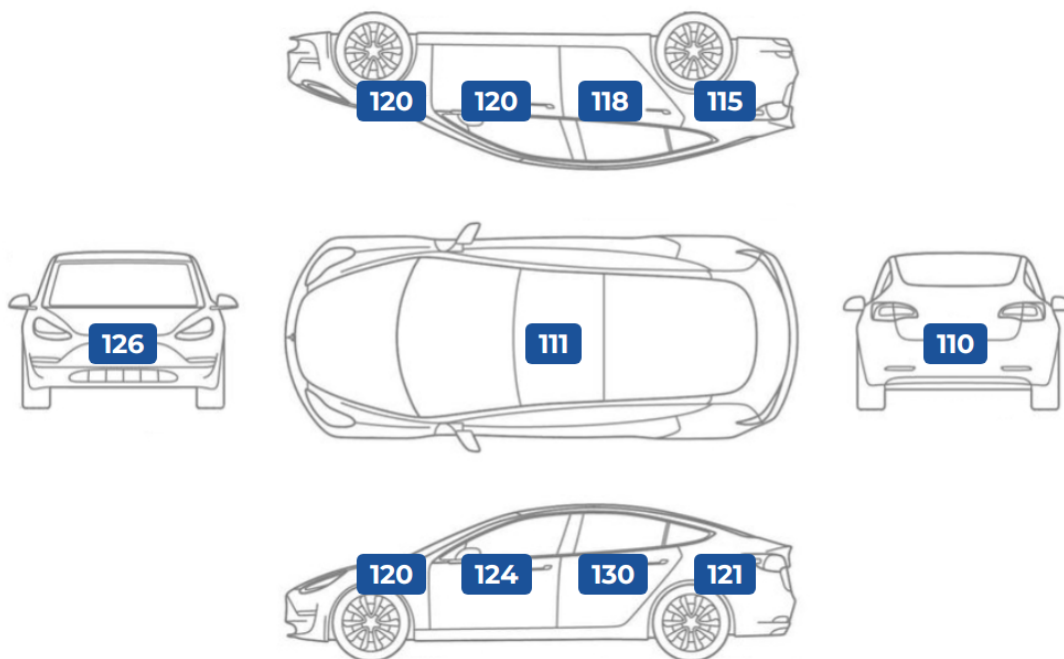
MÉRÉSI EREDMÉNYEK Karosszéria festékvastagság (mikrométerben)

Szakvélemény: A gépjármű karosszériáján külső beavatkozás / újrafényezés nyomai nem láthatók. A műanyag karosszéria elemeken repedés, javítás nyomai nem láthatók. Nem található fóliázás az autón. A mérési eredmények értelmezéséhez fontos tudni, hogy 150 mikronig a festékvastagság általában eredeti fényezésre utal, de bizonyos típusoknál a magasabb, de egységes értékek is ebbe a kategóriába tartoznak.

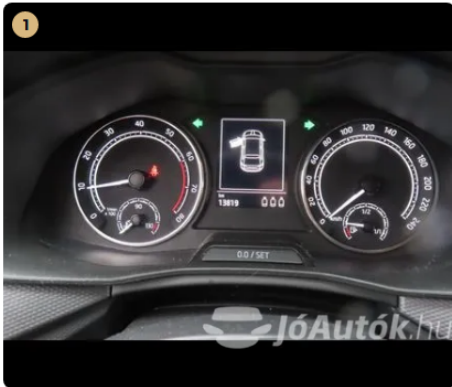
1 **✓ Elektromos berendezések**
Műszerfalfények megfelelően működnek.

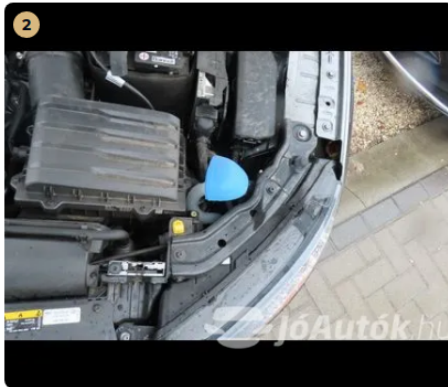
2 **✓ Utascella és gyűrődő zónák**
A nyúlványokon külsérelmi nyomok nem találhatóak.

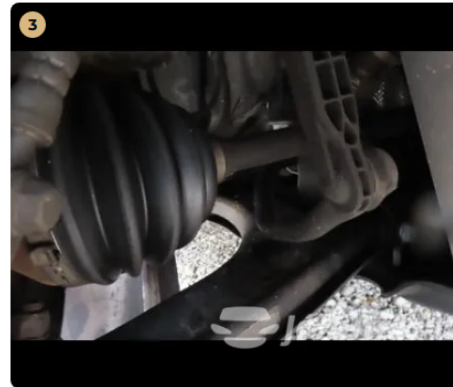
3 **✓ Futómű**
A féltengelyen zsíros / olajos kicsapódás nem látható.

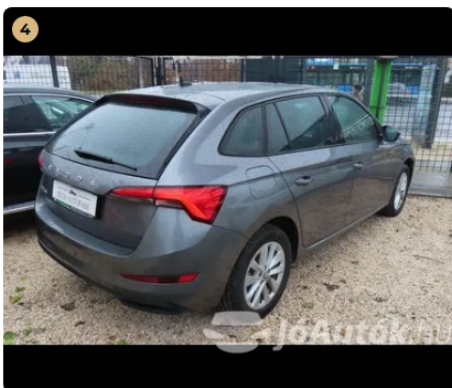
4 **✓ Külső karosszéria elemek**
A karosszéria elemek közötti hézagok megfelelőek.

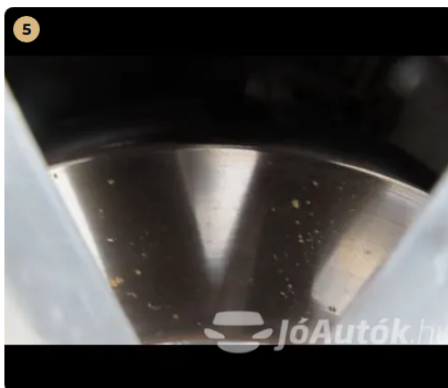
5 **✓ Fékrendszer**
A féktárcsa megfelelő állapotban van.

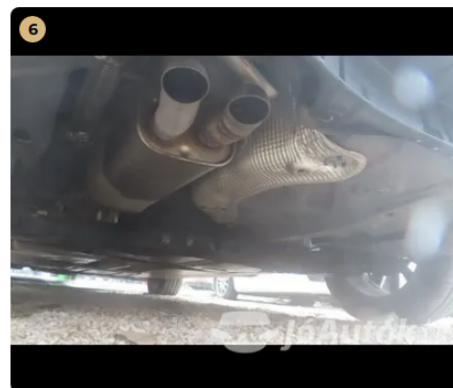
6 **✓ Motor**
A kipufogórendszer és a dobok állapota megfelelő.

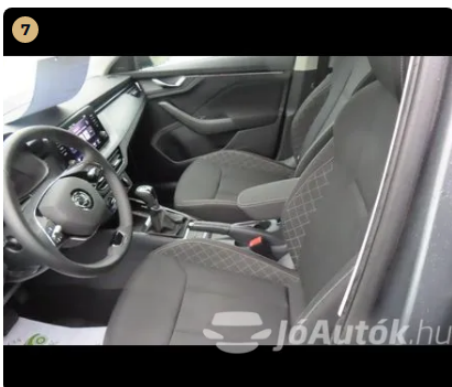
7 **✓ Kárpitozás és belső burkolatok**
A bőr/alcantara kifogástalan állapotú.

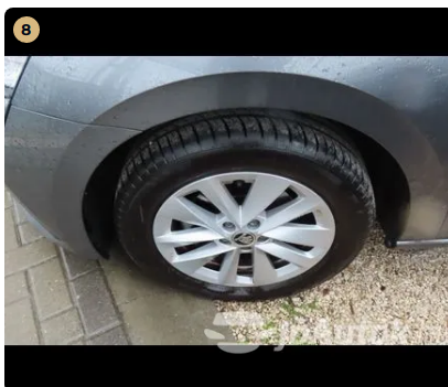
8 **✓ Felnik**
Könnyűfém felni gyári.

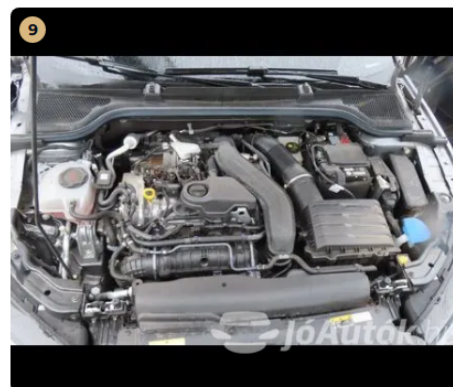
9 **✓ Motor**
A hűtőfolyadék színe megfelelő.
