Honda CR-V 110 kW

Évjárat 2007. 12.	Teljesítmény 110 kW (147LE)	Kilométeróra állás 239 166 km	Üzemanyag Benzin	Sebességváltó Automata
-----------------------------	---------------------------------------	---	----------------------------	----------------------------------

Jármű azonosító adatai

Alvázsám:	SHSRE58507U037518	Gyártási év:	2007. 12.
Első forgalomba helyezés:	2007. 12.	Műszaki érvényes:	2025. 12.
Szín:	Fekete	Gyári kulcsok:	2 db

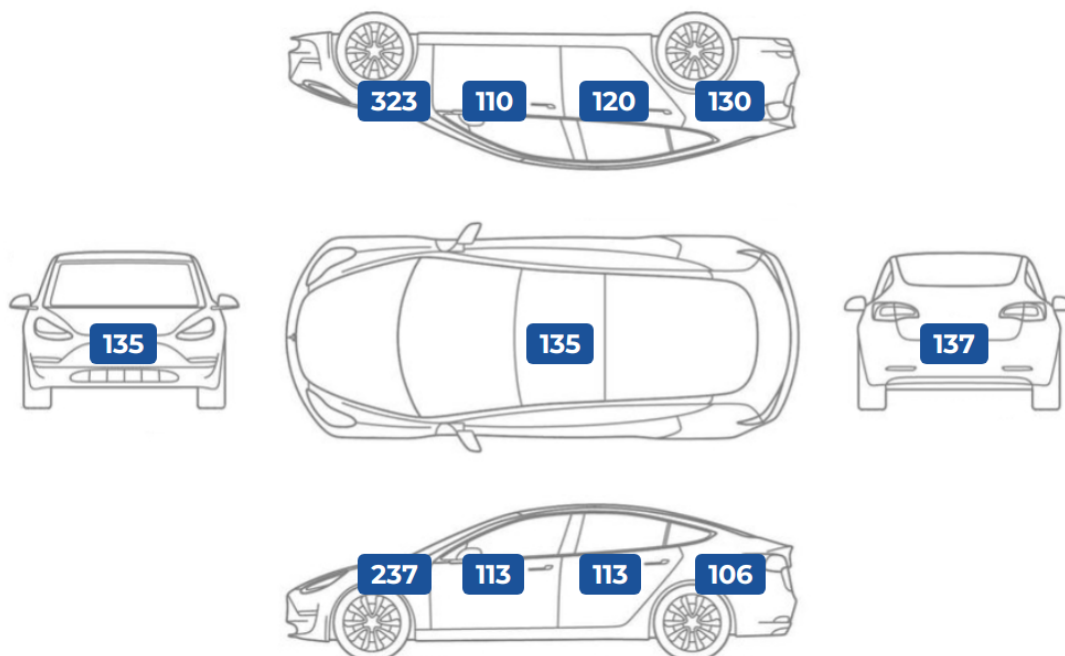
MÉRÉSI EREDMÉNYEK Karosszéria festékvastagság (mikrométerben)

Szakvélemény: A gépjármű karosszériáján az elemek egy része gyári fényezésű, ám bizonyos elemeken újrafényezés nyomai találhatóak. A bal első sárvédő, jobb első sárvédő festékvastagságának minimális eltérése a gyári értéktől arra utal, hogy a fényezési hibákat gittelés nélkül javították, azaz elemsérülés vélhetően nem történt, és csak karcot, vagy apró fénysérülést javítottak az autón. Nem található fóliázás az autón. A fényezett elemek esetében szabad szemmel nem látható az eltérés, szakszerű javítás történt. A műanyag karosszéria elemeken repedés, javítás nyomai nem láthatók. A mérési eredmények értelmezéséhez fontos tudni, hogy 150 mikronig a festékvastagság általában eredeti fényezésre utal, de bizonyos típusoknál a magasabb, de egységes értékek is ebbe a kategóriába tartoznak.

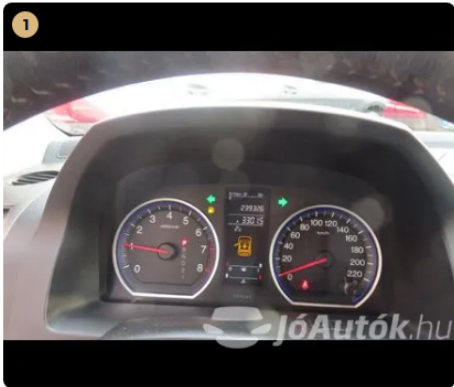
- 1**
- ✓ **Hibakód kiolvasása**
Az autó beindítását követően kontrollámpa a műszerfalon nem világít.

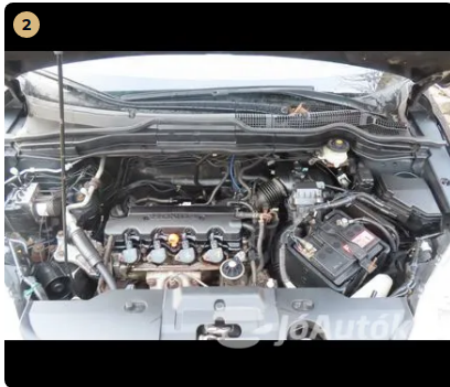
- 2**
- ✓ **Motor**
Motortérben olajfolyás nem látható. A motorblokk oldalán szennyeződés látható, valószínűleg a motor mosása után maradt ott.

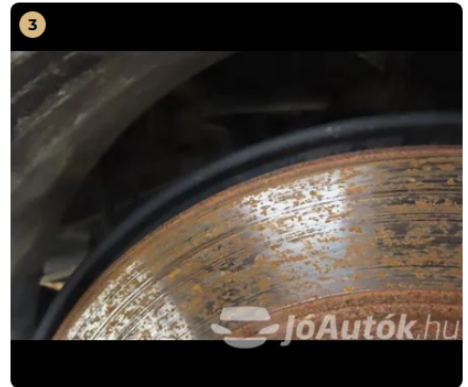
- 3**
- ✓ **Fékkrendszer**
A féktárcsa megfelelő állapotban van.

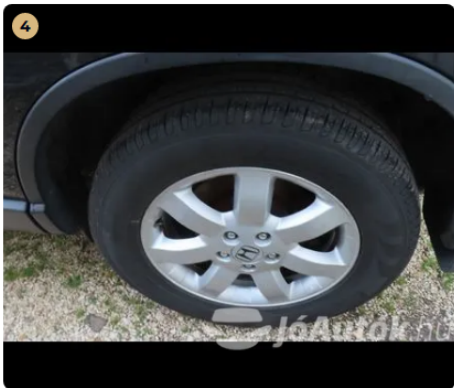
- 4**
- ✓ **Gumiabroncsok**
A gumiabroncsok odalfala nem repedezett. Gumiabroncsok DOT számuk alapján régiek, de megfelelő állapotban vannak.

Szakvélemény: A gumiabroncs mintázata és profilmélysége megfelelő, de kora miatt (DOT szám) cseréje javasolt.

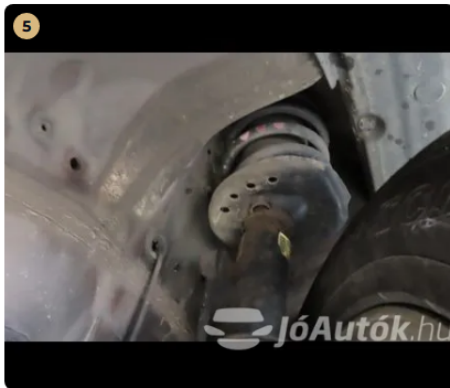
- 5**
- ✓ **Futómű**
A lengéscsillapítón olajfolyás nem észlelhető.

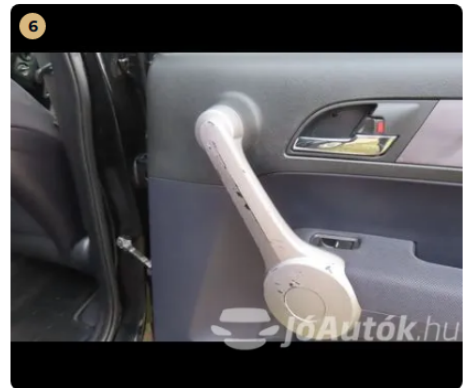
- 6**
- ⚠ **Kárpitozás és belső burkolatok**
Az ajtókárpitok karcosak.

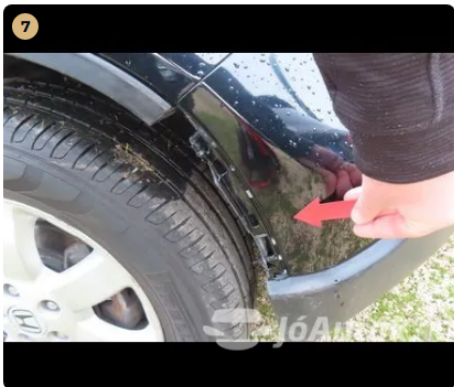
- 7**
- ⚠ **Külső karosszéria elemek**
Első véshárító díszléc hiányzik, lökhárító, karcos, horzsolt.

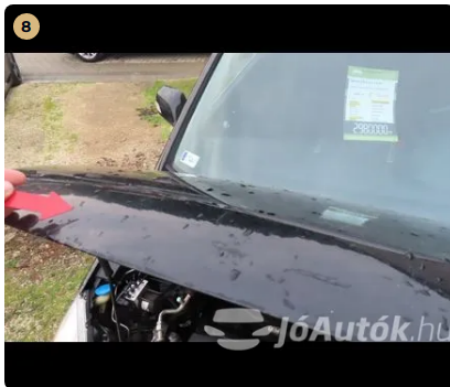
- 8**
- ⚠ **Külső karosszéria elemek**
Az autó használatából eredő apró kavicsfelverődések, hajszál karcok láthatóak. A jármű elején kavicsfelverődések, karcok, és fénysérülések találhatók.

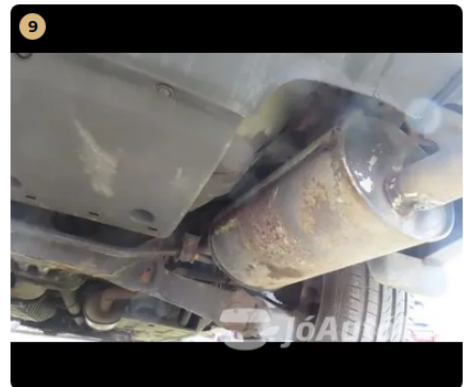
- 9**
- ✓ **Motor**
A kipufogórendszer és a dobok állapota megfelelő. Kipufogódob palástján felületi korrózió látható, de még nem lyukadt ki.

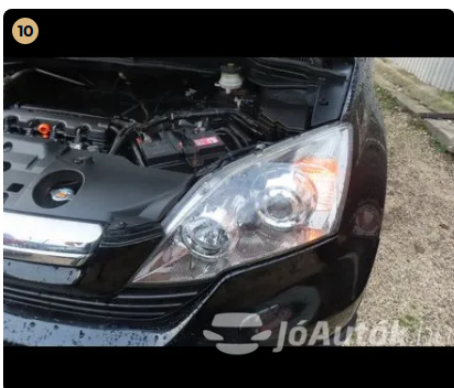
- 10**
- ✓ **Világítás**
Az első fényszórók nem sérültek.

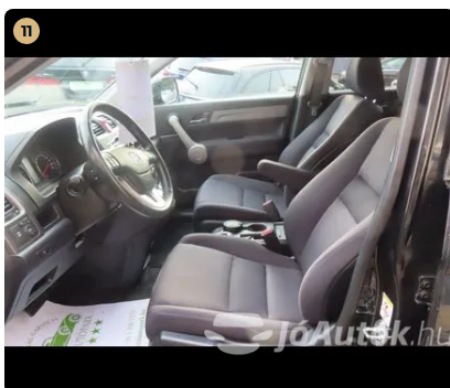
- 11**
- ✓ **Kárpitozás és belső burkolatok**
Kárpitozás és az ülések megfelelő állapotban vannak.

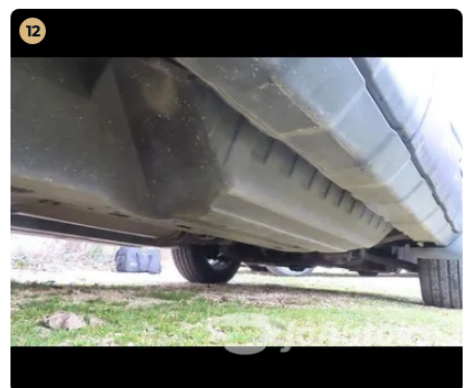
- 12**
- ✓ **Utascella és gyűrődő zónák**
A küszöbökön javításra utaló nyomok nem észlelhetők.

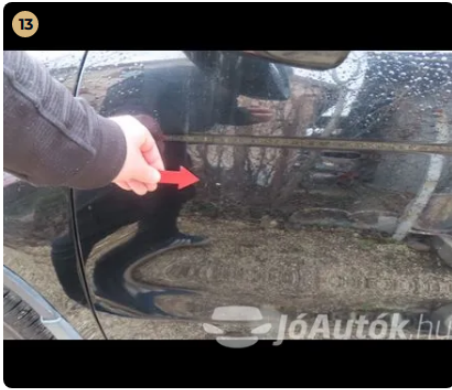
! Külső karosszéria elemek
Az autó használatából eredő apró kavicsfelverődések, hajszaál karcok láthatóak. A járművön körbe, szinte minden elemen, hajszaálkarcok, és horzsolások találhatóak.

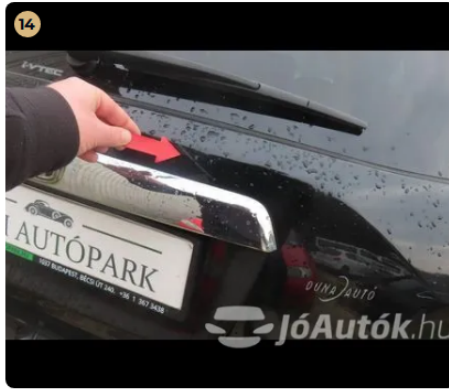
! Külső karosszéria elemek
Az autó használatából eredő apró kavicsfelverődések, hajszaál karcok láthatóak. Csomagterájtón és a többi elemen karcok és fényesülések vannak.

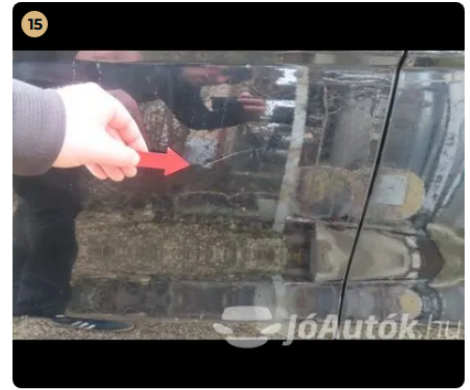
! Külső karosszéria elemek
Az autó használatából eredő apró kavicsfelverődések, hajszaál karcok láthatóak. A jármű karosszériája karcos, polírozása javasolt.

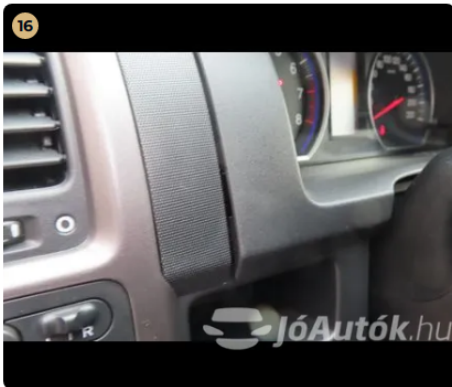
! Kárpitozás és belső burkolatok
Műszerfal enyhén eláll.
