## Volvo S90 2.0 [T8] Twin E. Inscript. AWD Geart, 4 ajtó, 8 fokozatú tiptronic váltó 223 kW

- 360 pontos állapotfelmérésen átesett jármű
- JóAutók.hu független műszaki szakértője által átvizsgálva
- Minden említésre méltó eltérés képpel és szöveggel dokumentálva
- Akár 3 év garanciával

Alvázsám: **LVYPSBMUDKP058367**

# 360 PONTOS ÁTVIZSGÁLÁS EREDMÉNYE

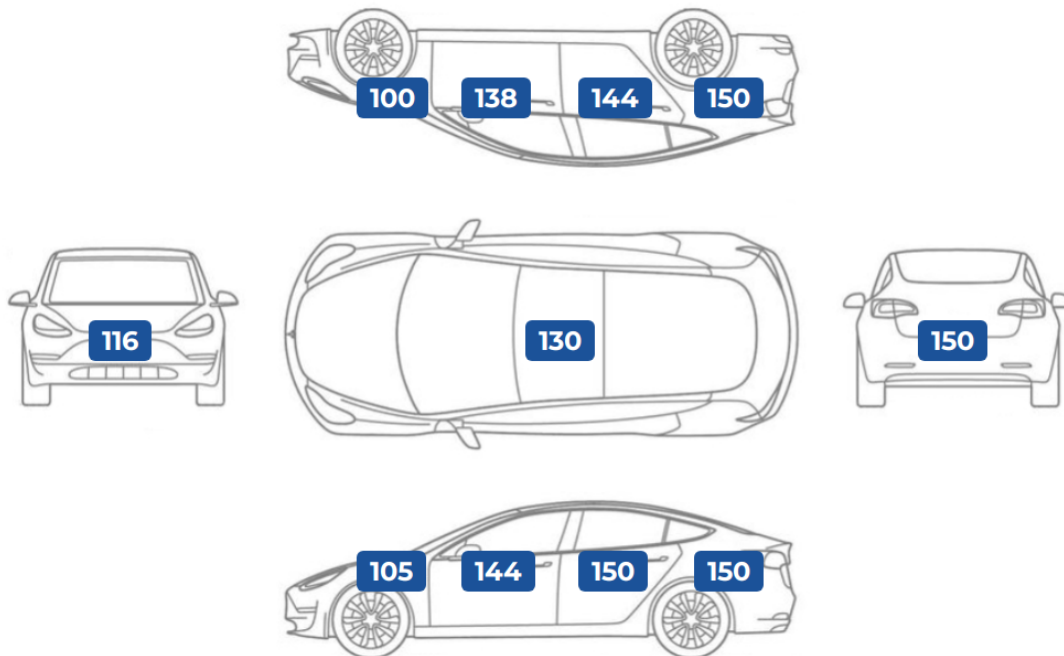
### MÉRÉSI EREDMÉNYEK Karosszéria festékvastagság (mikrométerben)

**Szakvélemény:** A gépjármű karosszériáján külső beavatkozás / újrafényezés nyomai nem láthatók. A műanyag karosszéria elemeken repedés, javítás nyomai nem láthatók. Nem található fóliázás az autón. A mérési eredmények értelmezéséhez fontos tudni, hogy 150 mikronig a festékvastagság általában eredeti fényezésre utal, de bizonyos típusoknál a magasabb, de egységes értékek is ebbe a kategóriába tartoznak.

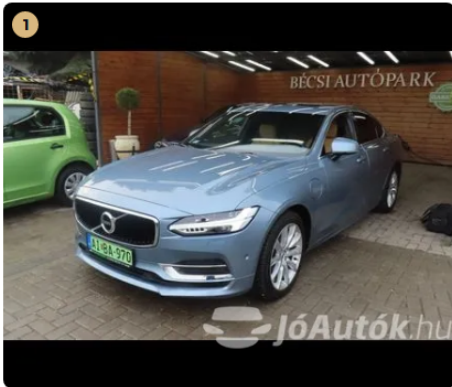
**1 Külső karosszéria elemek**  
A karosszéria elemek közötti hézagok megfelelőek.

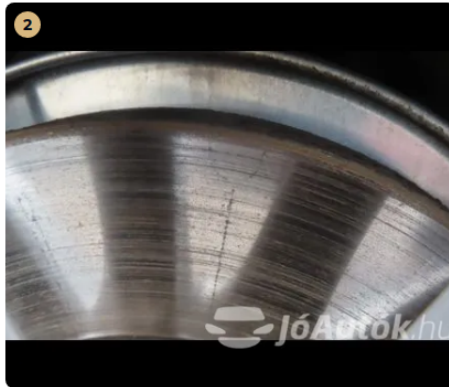
**2 Fékrendszer**  
A féktárcsa megfelelő állapotban van.

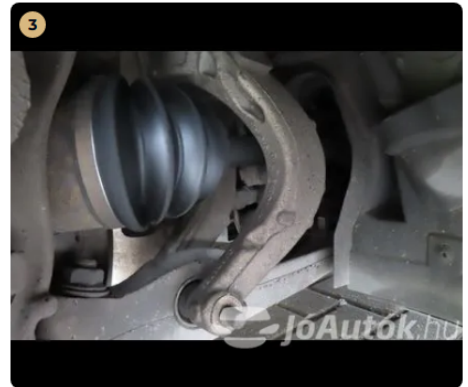
**3 Futómű**  
A féltengelyen zsíros / olajos kicsapódás nem látható.

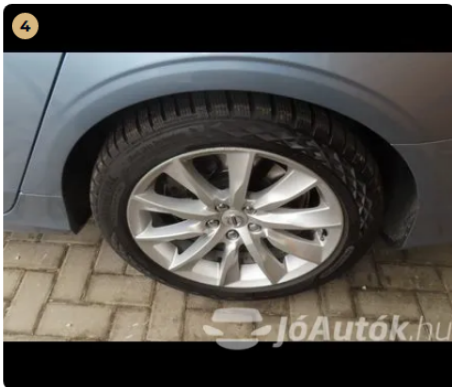
**4 Felnik**  
Könnyűfém felni nem karcos.

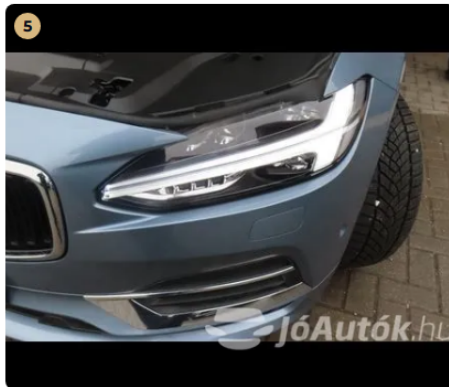
**5 Világítás**  
Az első fényszórók nem sérültek.

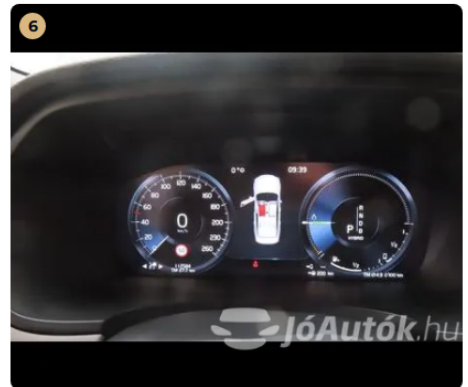
**6 Hibakód kiolvasása**  
Az autó beindítását követően kontrollámpa a műszerfalon nem világít.

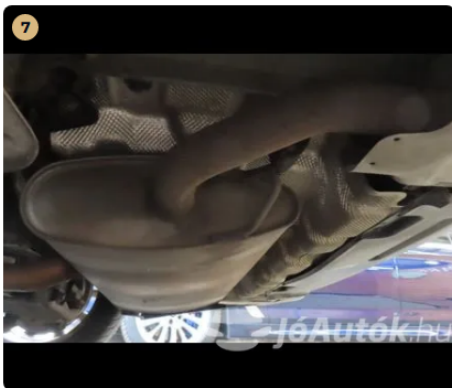
**7 Motor**  
A kipufogórendszer és a dobok állapota megfelelő.

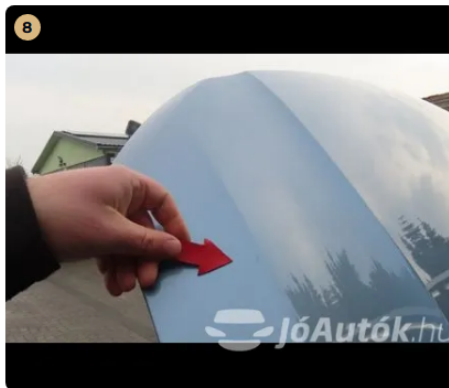
**8 Külső karosszéria elemek**  
Az autó használatából eredő apró kavicsfelverődések, hajszál karcok láthatóak. Első vészháritón és a motorháztetőn 1-2 enyhe karc és köfelverődés látható.

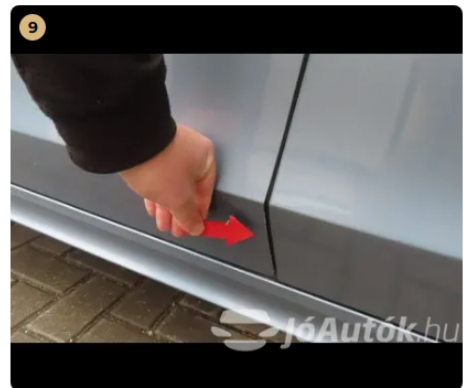
**9 Külső karosszéria elemek**  
Az autó használatából eredő apró kavicsfelverődések, hajszál karcok láthatóak. Bal első ajtón fénysérülés van.

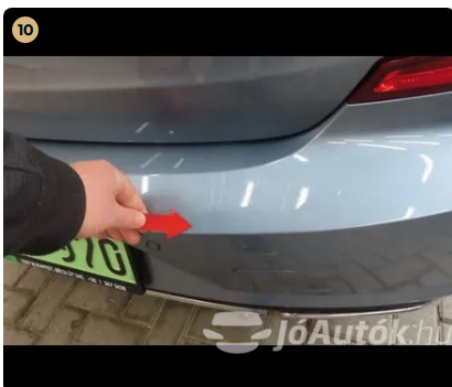
**10 Külső karosszéria elemek**  
Hátsó lökhárítón kis horpadás.

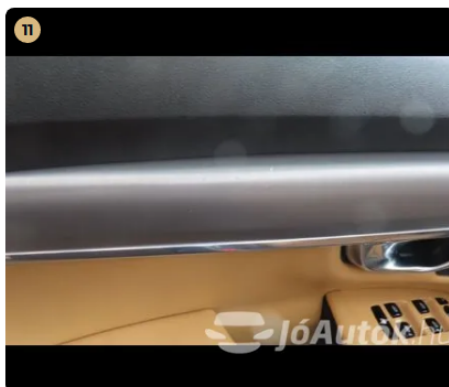
**11 Kárpitozás és belső burkolatok**  
Bal első ajtókárpiton a díszléc karcos.

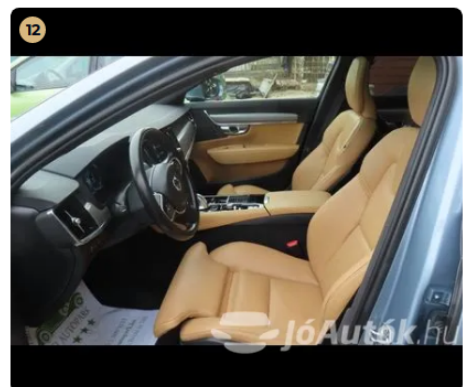
**12 Kárpitozás és belső burkolatok**  
A bőr/alcantara kifogástalan állapotú.
