## Seat Ibiza 77 kW

### Jármű azonosító adatai

# 360 PONTOS ÁTVIZSGÁLÁS EREDMÉNYE

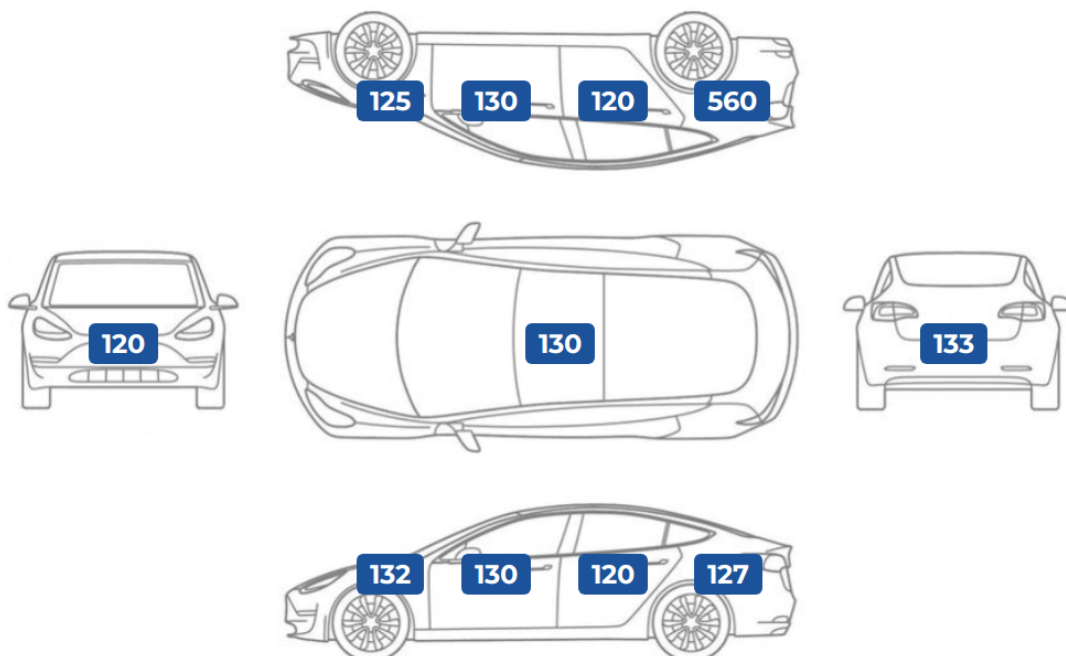
### MÉRÉSI EREDMÉNYEK Karosszéria festékvastagság (mikrométerben)

**Szakvélemény:** A gépjármű karosszériáján az elemek egy része gyári fényezésű, ám bizonyos elemeken újrafényezés nyomai találhatóak. A jobb hátsó sárvédő festékvastagságának eltérése a gyári értéktől arra utal, hogy az elemen vélhetően olyan sérülés, horpadás történt, amit szakszerűen javítottak. Nem található fóliázás az autón. A fényezett elemek esetében szabad szemmel nem látható az eltérés, szakszerű javítás történt. A műanyag karosszéria elemeken repedés, javítás nyomai nem láthatók. A mérési eredmények értelmezéséhez fontos tudni, hogy 150 mikronig a festékvastagság általában eredeti fényezésre utal, de bizonyos típusoknál a magasabb, de egységes értékek is ebbe a kategóriába tartoznak.

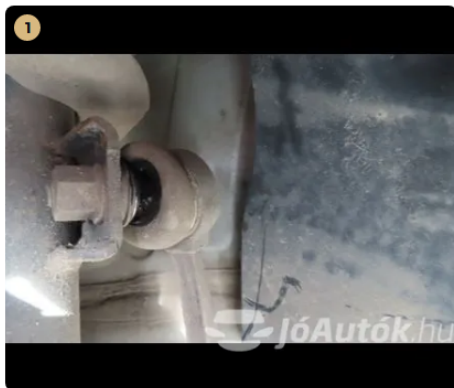
| Futómű: | Lásd megjegyzések. A próba út során az autó nem húzott egyik irányba sem. A gumiharangokon szakadás, repedés látható. | 1 |

**1 Futómű**  
Stabilizátor pálcák porvédői ki vannak szakadva

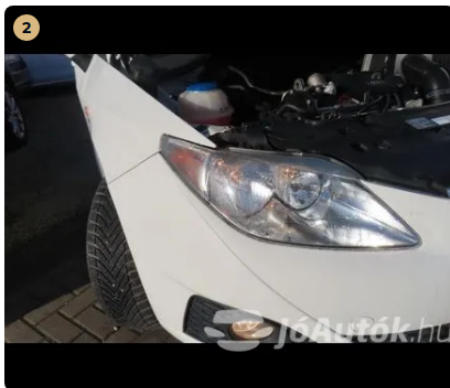
**2 Világítás**  
Az első fényszórók nincsenek bemattulva.

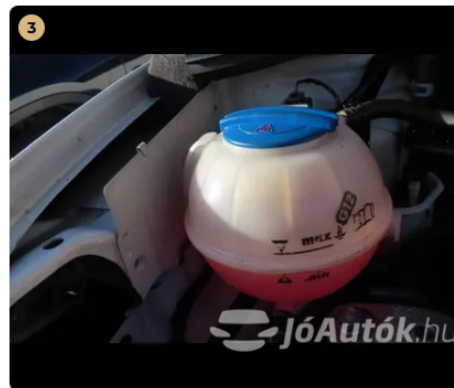
**3 Motor**  
A hűtőfolyadék szintje megfelelő. A járműben a vezérmű lánc nemrég lett kicserélve, számlával igazolt.

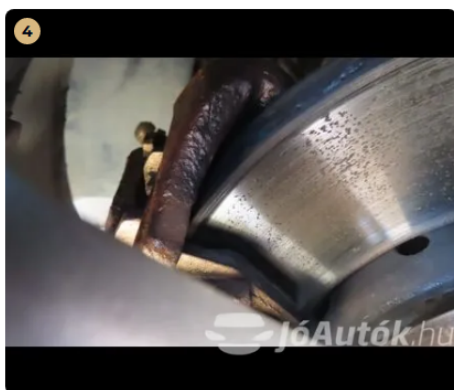
**4 Fékrendszer**  
A féktárcsa megfelelő állapotban van.

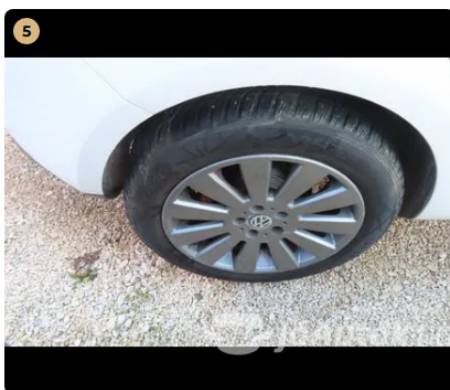
| Felnik: | Lásd megjegyzések. Könnyűfém felni nem gyári. Könnyűfém felnin patkázás nyomai láthatóak. | 5 |

**5 Felni**  
Könnyűfém felni nem gyári. Felniken apró horzsolások láthatók.

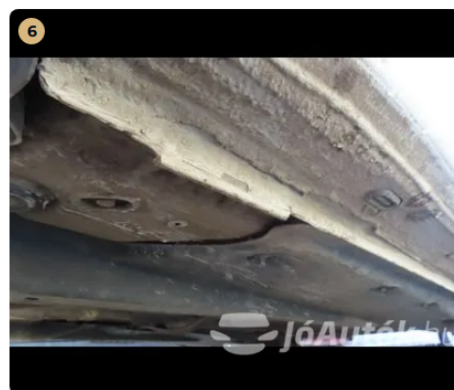
**6 Utascella és gyűrődő zónák**  
A küszöbökön javításra utaló nyomok nem észlelhetők.

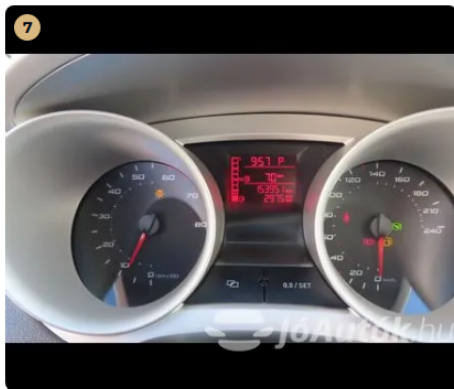
**7 Hibakód kiolvasása**  
Számítógépes kiolvasás során nem találtam hibát. A műszerfalon izzó hiba visszajelző világít. Rendszámtábla világítás nem működik.

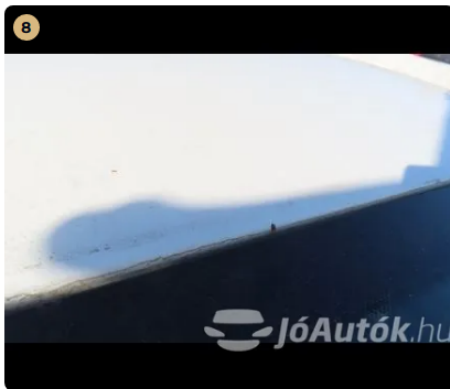
**8 Külső karosszéria elemek**  
Az autó használatából eredő apró kavicsfelverődések, hajsza karcok láthatók. Tetőn kavicsfelverődések vannak.

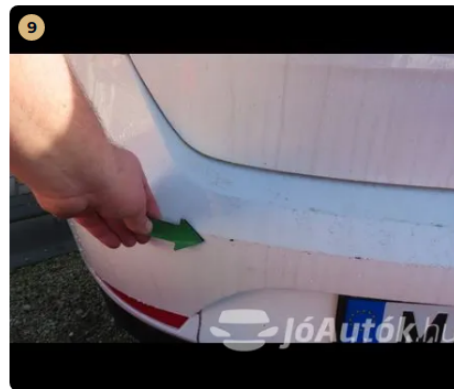
**9 Külső karosszéria elemek**  
Az autó használatából eredő apró kavicsfelverődések, hajsza karcok láthatók. Hátsó vészfékítőn horzsolások vannak.

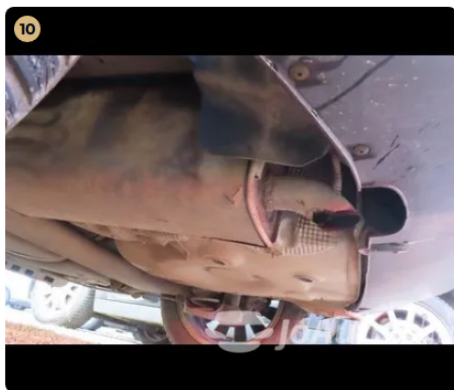
**10 Motor**  
Hátsó kipufogó dob palástja korrodált.

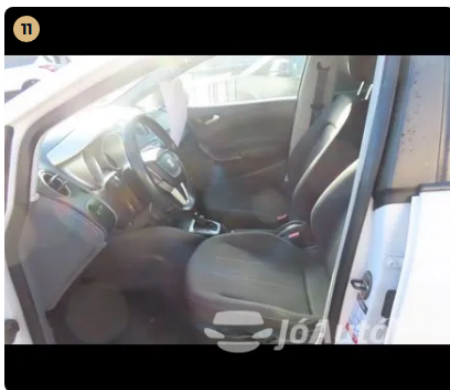
**11 Kárpitozás és belső burkolatok**  
Műszerfal normál állapotú.

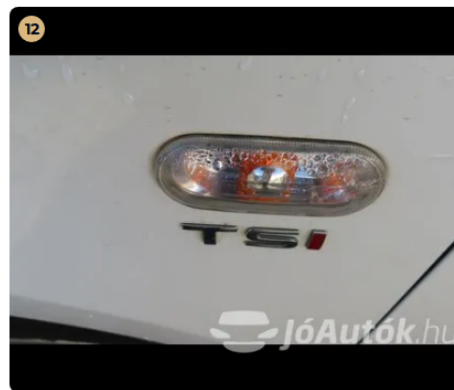
**12 Világítás**  
Bal sárvédőben lévő index párosodik.

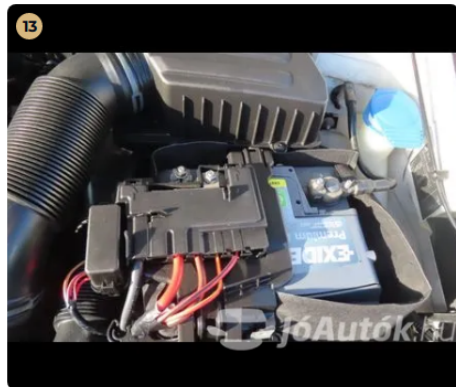
✓ **Elektromos berendezések**  
Akkumulátor nem gyári, már cserélt.

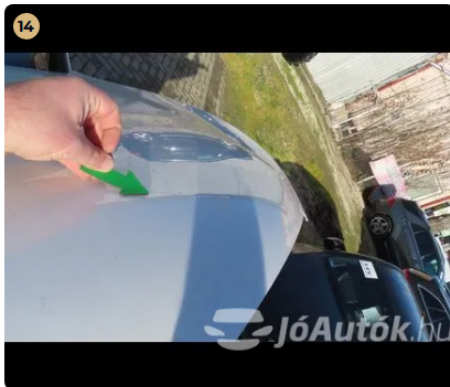
! **Külső karosszéria elemek**  
Az autó használatából eredő apró kavicsfelverődések, hajsza karcok láthatóak. Motorháztetőn és elő lökhárítón kavics felverődések vannak.
