Volkswagen Touareg 250 kW

Évjárat 2013. 11.	Teljesítmény 250 kW (335LE)	Kilométeróra állás 327 219 km	Üzemanyag Dízel	Sebességváltó Tiptronic
-----------------------------	---------------------------------------	---	---------------------------	-----------------------------------

- 360 pontos állapotfelmérésen átesett jármű
- JóAutók.hu független műszaki szakértője által átvizsgálva
- Minden említésre méltó eltérés képpel és szöveggel dokumentálva

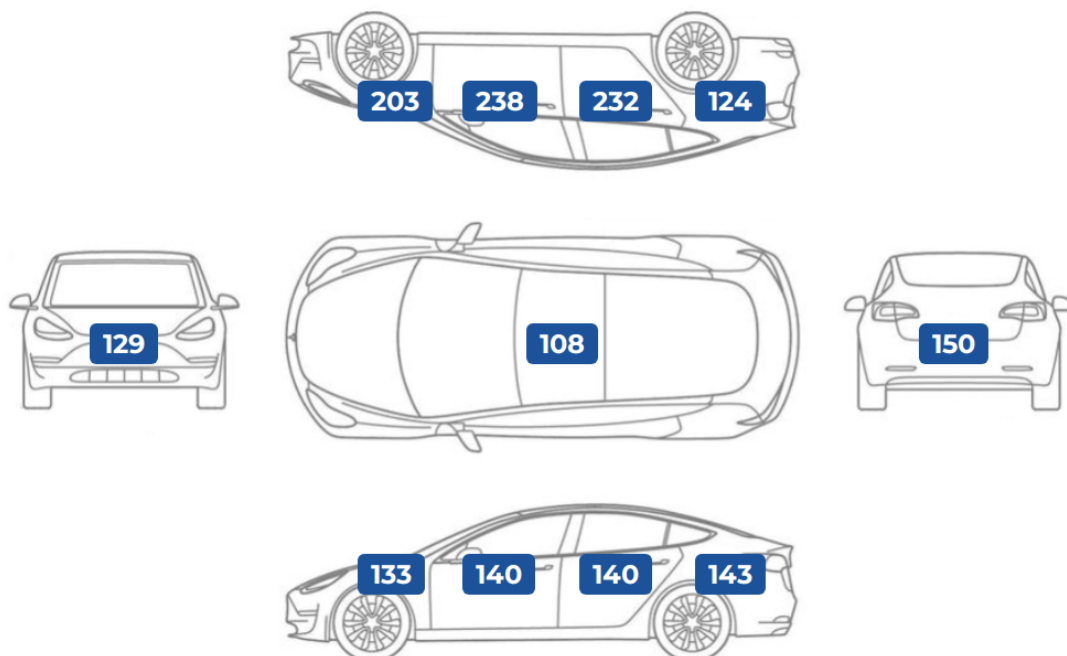
MÉRÉSI EREDMÉNYEK Karosszéria festékvastagság (mikrométerben)

Szakvélemény: A gépjármű karosszériáján az elemek egy része gyári fényezésű, ám bizonyos elemeken újrafényezés nyomai találhatóak. A jobb első sárvédő, jobb első ajtó, jobb hátsó ajtó festékvastagságának minimális eltérése a gyári értéktől arra utal, hogy a fényezési hibákat gittelés nélkül javították, azaz elemsérülés vélhetően nem történt, és csak karcot, vagy apró fénysérülést javítottak az autón. Nem található fóliázás az autón. A fényezett elemek esetében szabad szemmel nem látható az eltérés, szakszerű javítás történt. A műanyag karosszéria elemeken repedés, javítás nyomai nem láthatók. A mérési eredmények értelmezéséhez fontos tudni, hogy 150 mikronig a festékvastagság általában eredeti fényezésre utal, de bizonyos típusoknál a magasabb, de egységes értékek is ebbe a kategóriába tartoznak.

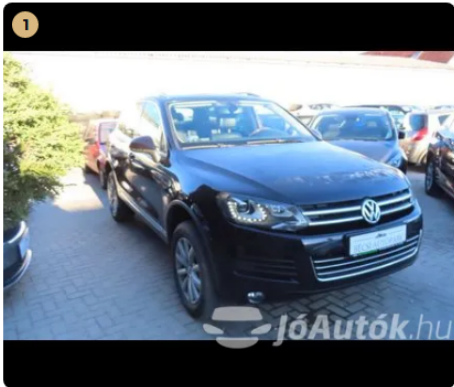
- ✓ Külső karosszéria elemek**
A karosszéria elemek közötti hézagok megfelelőek.

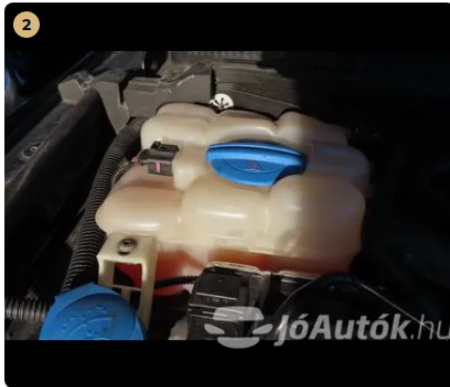
- ✓ Motor**
A hűtőfolyadék színe megfelelő.

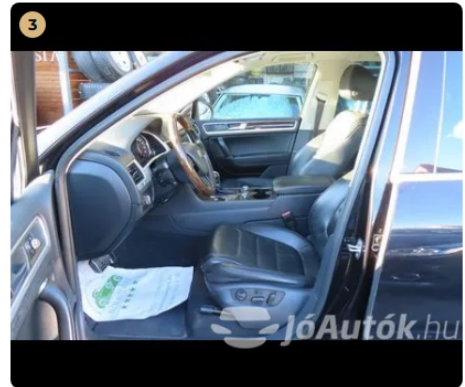
- ✓ Kárpitozás és belső burkolatok**
A bőr/alcantara kifogástalan állapotú.

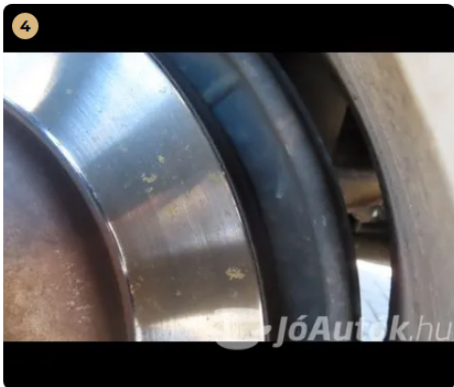
- ! Fékrendszer**
A féktárcsán kezdődő vállasodás található.

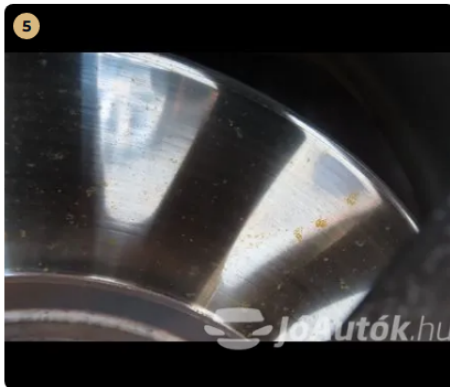
- ! Fékrendszer**
Első fékbetétek félig kopottak.

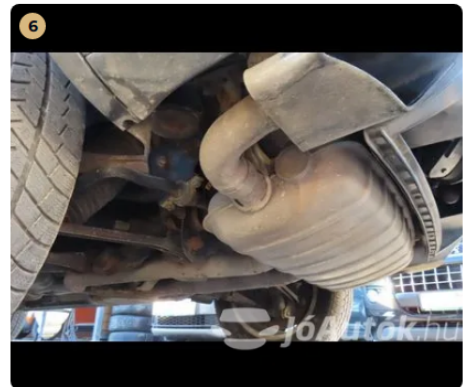
- ✓ Motor**
A kipufogórendszer és a dobok állapota megfelelő.

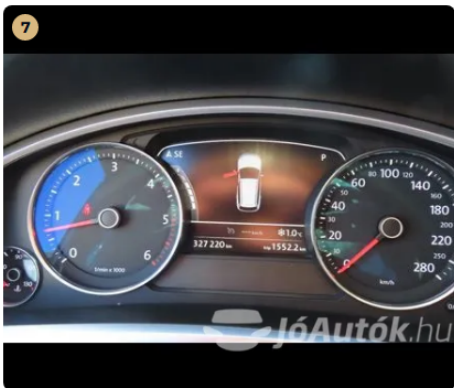
- ✓ Hibakód kiolvasása**
Az autó beindítását követően kontrolllámpa a műszerfalán nem világít.

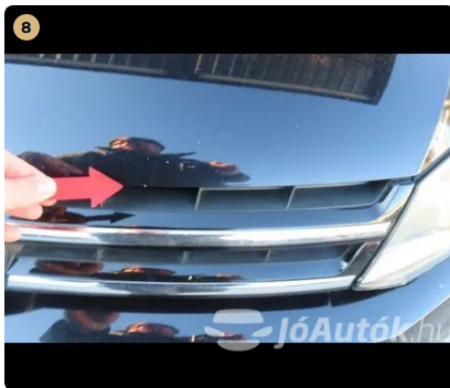
- ! Külső karosszéria elemek**
Az autó használatából eredő apró kavicsfelverődések, hajszal karcok láthatóak. Első vészhártón és motorháztetőn kavics sérülések vannak.

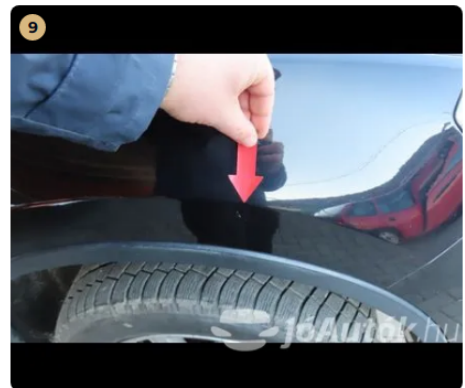
- ! Külső karosszéria elemek**
Az autó használatából eredő apró kavicsfelverődések, hajszal karcok láthatóak. Jobb első sárvédőn apró horpadás és karc látható.

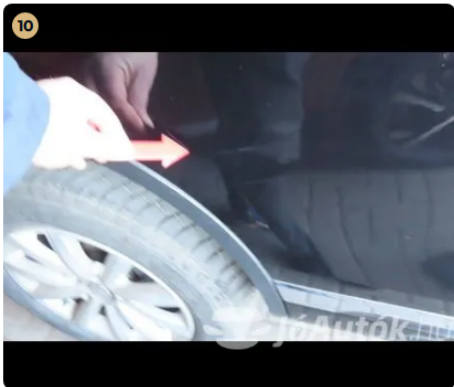
- ! Külső karosszéria elemek**
Az autó használatából eredő apró kavicsfelverődések, hajszal karcok láthatóak. Jobb hátsó ajtón enyhe horzsolás látható.

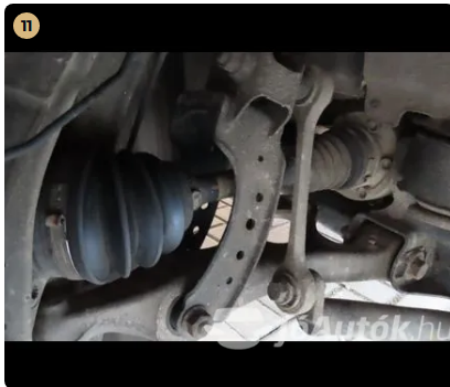
- ✓ Futómű**
A féltengelyen zsíros / olajos kicsapódás nem látható.
