BMW 418 100 kW

Évjárat 2015. 03.	Teljesítmény 100 kW (134LE)	Kilométeróra állás 228 386 km	Üzemanyag Dízel	Sebességváltó Manuális / kézi
-----------------------------	---------------------------------------	---	---------------------------	---

- 360 pontos állapotfelmérésen átesett jármű
- JóAutók.hu független műszaki szakértője által átvizsgálva
- Minden említésre méltó eltérés képpel és szöveggel dokumentálva

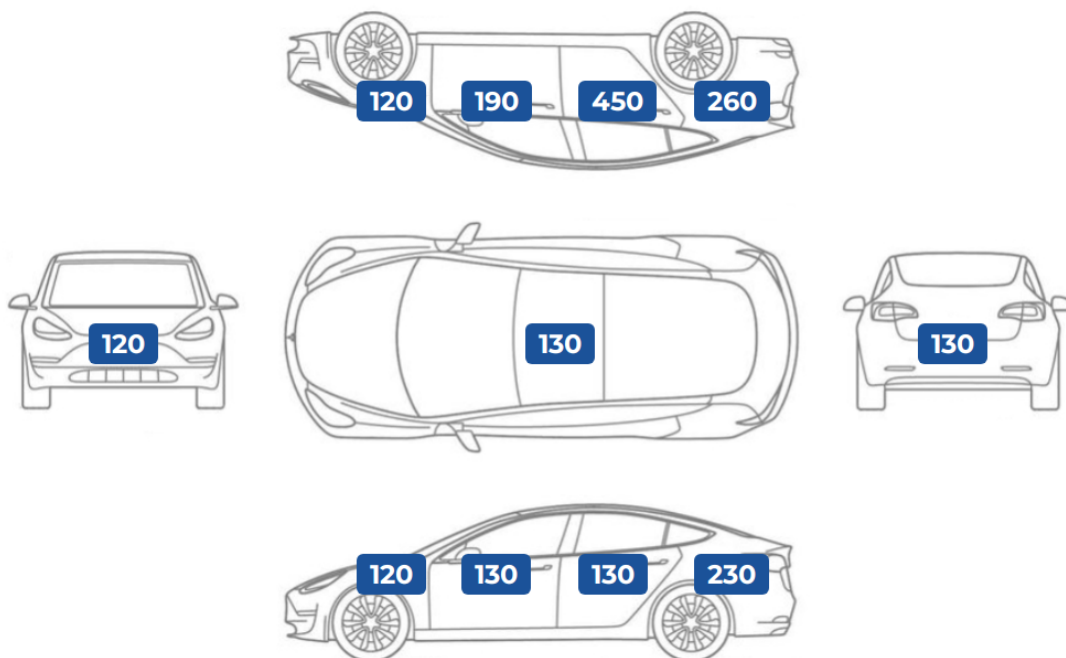
MÉRÉSI EREDMÉNYEK Karosszéria festékvastagság (mikrométerben)

Szakvélemény: A gépjármű karosszériáján az elemek egy része gyári fényezésű, ám bizonyos elemeken újrafényezés nyomai találhatóak. A bal hátsó sárvédő, jobb hátsó sárvédő, jobb első ajtó, jobb hátsó ajtó festékvastagságának eltérése a gyári értéktől arra utal, hogy az elemen vélhetően olyan sérülés, horpadás történt, amit szakszerűen javítottak. A műanyag karosszéria elemeken repedés, javítás nyomai nem láthatók. Nem található fóliázás az autón. A fényezett elemek esetében szabad szemmel nem látható az eltérés, szakszerű javítás történt. A jármű jobb hárulja korábban sérült volt, de szakszerűen lett javítva. A mérési eredmények értelmezéséhez fontos tudni, hogy 150 mikronig a festékvastagság általában eredeti fényezésre utal, de bizonyos típusoknál a magasabb, de egységes értékek is ebbe a kategóriába tartoznak.

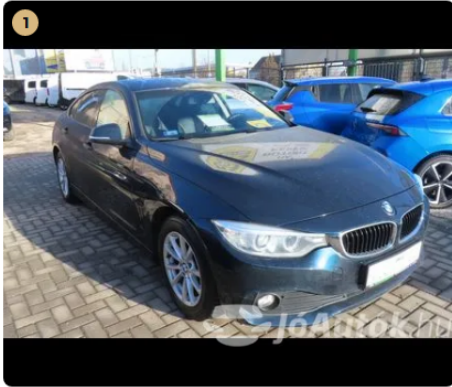
1 Külső karosszéria elemek
A karosszéria elemek közötti hézagok megfelelőek.

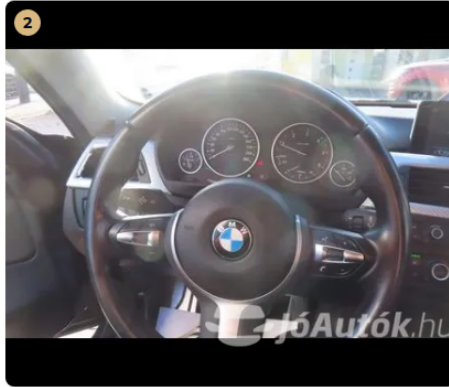
2 Kárpitozás és belső burkolatok
A kormánykerék gyári állapotú.

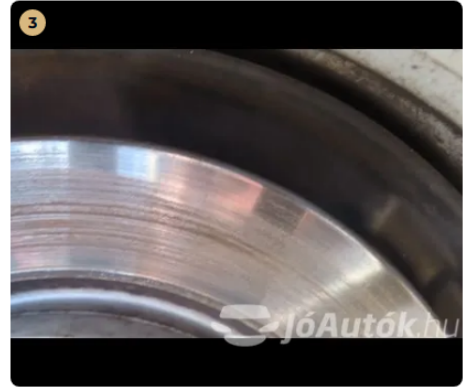
3 Fékrendszer
A féktárcsa megfelelő állapotban van.

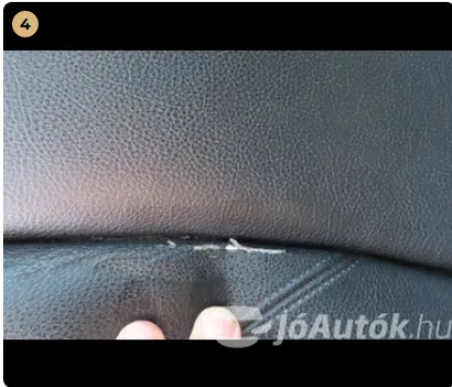
4 Kárpitozás és belső burkolatok
Vezetőoldali ülés ki van szakadva.

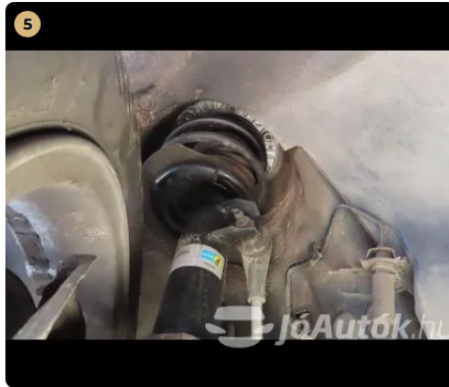
5 Futómű
A lengéscillapítón olajfolyás nem észlelhető.

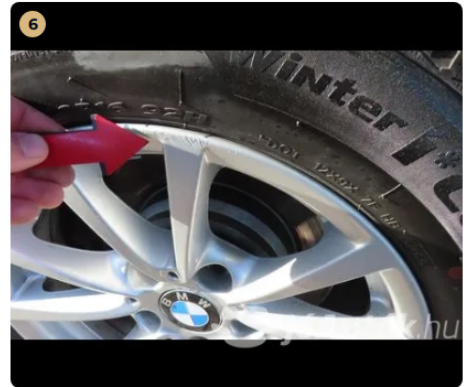
6 Felnik
Könnyűfém felnin patkázás nyomai láthatóak.

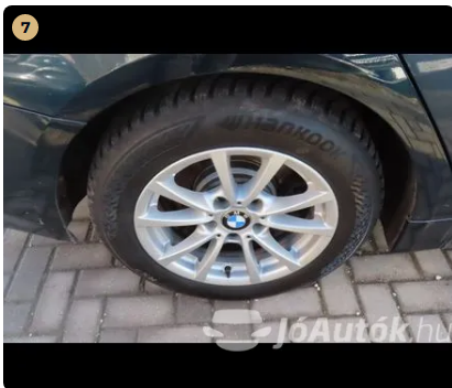
7 Gumiabroncsok
A gumiabroncsok odalfala nem repedezett.

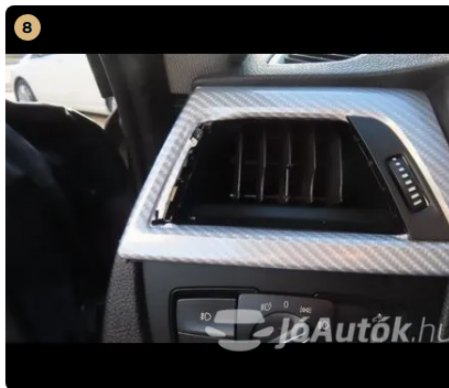
8 Kárpitozás és belső burkolatok
Bal oldali szellőző rostély hiányzik.

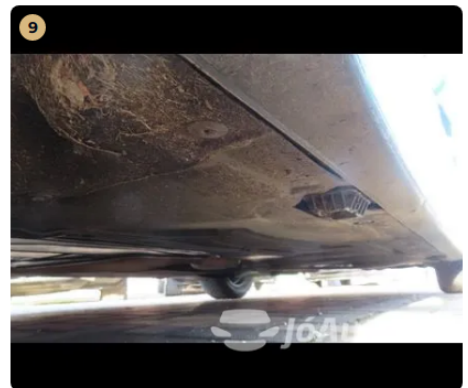
9 Utascella és gyűrődő zónák
A küszöbökön javításra utaló nyomok nem észlelhetők.

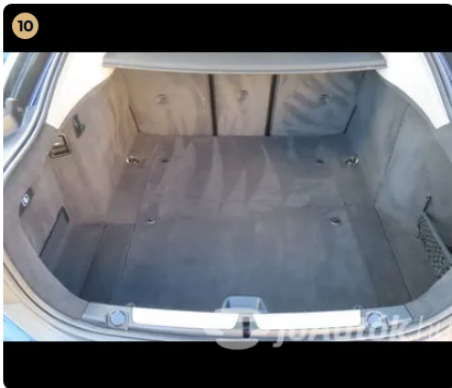
10 Kárpitozás és belső burkolatok
Csomagtartó kifogástalan állapotú.

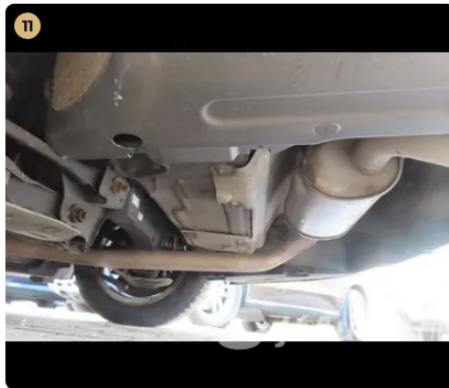
11 Motor
A kipufogórendszer és a dobok állapota megfelelő.

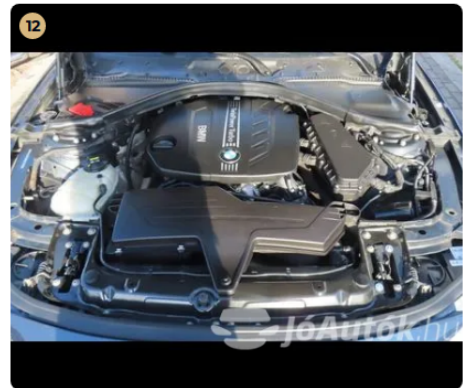
12 Motor
A hűtőfolyadék szintje megfelelő.

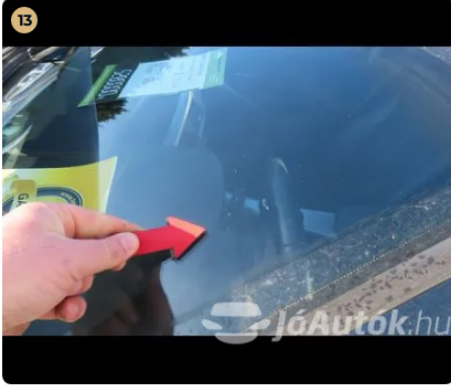
- ! Szélvédők, üvegek**
Az első szélvédőn látható sérülés van.
Apró kavics sérülés.

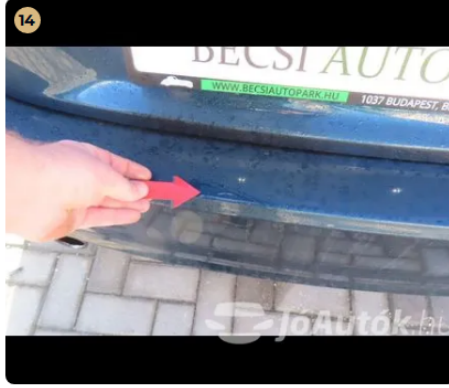
- ! Külső karosszéria elemek**
Hátsó lökhárítón apró fénysérülések
vannak.

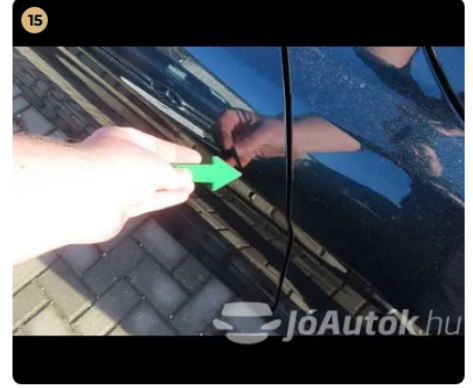
- ! Külső karosszéria elemek**
Az autó használatából eredő apró
kavicsfelverődések, hajszál karcok
láthatóak. Bal első ajtón apró horpadás
van.

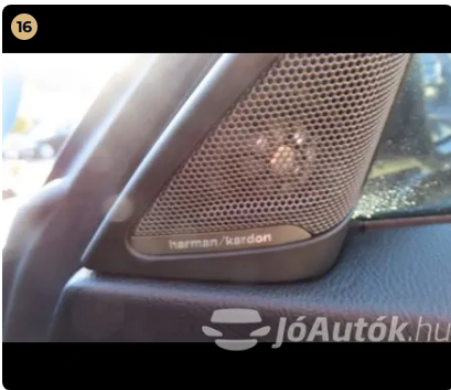
- ✓ Extra tartozékok és felszereltségek**
A jármű jól extrázott.
