## Mazda Mazda 2 66 kW

Évjárat  
2023. 10.Teljesítmény  
66 kW (88LE)Kilométeróra állás  
10 369 kmÜzemanyag  
BenzinSebességváltó  
Manuális / kézi

# 360 PONTOS ÁTVIZSGÁLÁS EREDMÉNYE

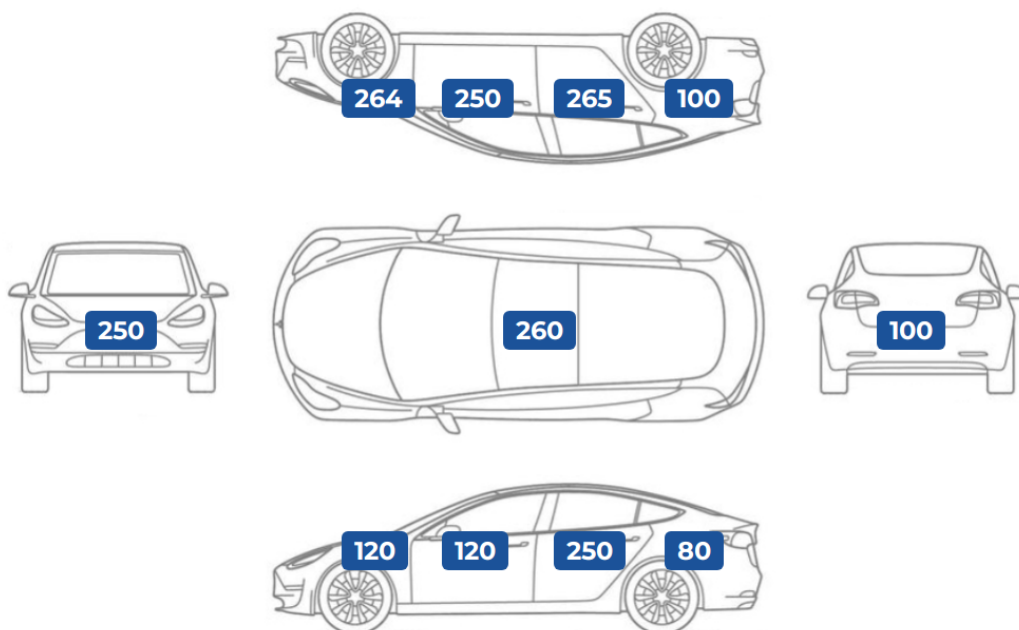
MÉRÉSI EREDMÉNYEK  
Karosszéria festékvastagság (mikrométerben)

**Szakvélemény:** A festékvastagság mérés során az elemek jelentős részénél gyári értékeket, de néhány elem esetén azoknál magasabb értékeket mértem. A motorháztető, tető, jobb hátsó ajtó, jobb első ajtó, jobb hátsó sárvédő, bal hátsó ajtó festékvastagságának eltérése a gyári értéktől arra utal, hogy az elemen vélhetően olyan sérülés, horpadás történt, amit szakszerűen javítottak. A műanyag karosszéria elemeken repedés, javítás nyomai nem láthatók. A mért értékek a gyári értékekhez képest azért magasabbak, mert védő fólia található az alábbi elemeken: <karosszériaelem 1>. A fényezett elemek esetében szabad szemmel nem látható az eltérés, szakszerű javítás történt. A tetőn fólia található ezért ott magasabb értéket mértem, valamint a gépjármű jobb oldala illetve a bal hátsó ajtó korábban sérült, de szakszerűen lett újra fényezve. A mérési eredmények értelmezéséhez fontos tudni, hogy 150 mikronig a festékvastagság általában eredeti fényezésre utal, de bizonyos típusoknál a magasabb, de egységes értékek is ebbe a kategóriába tartoznak.

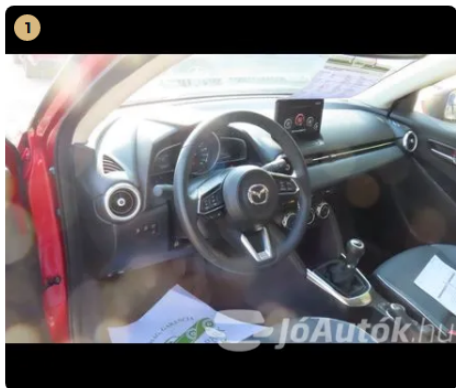
✓ **Kárpitozás és belső burkolatok**  
Műszerfal újszerű állapotú.

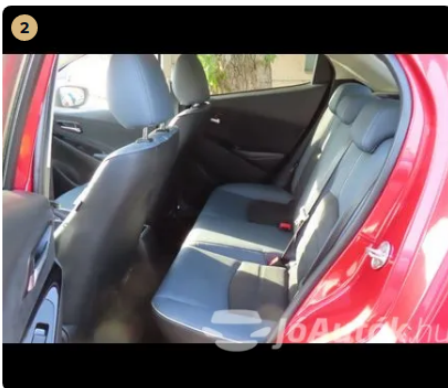
✓ **Kárpitozás és belső burkolatok**  
A bőr/alcantara kifogástalan állapotú.

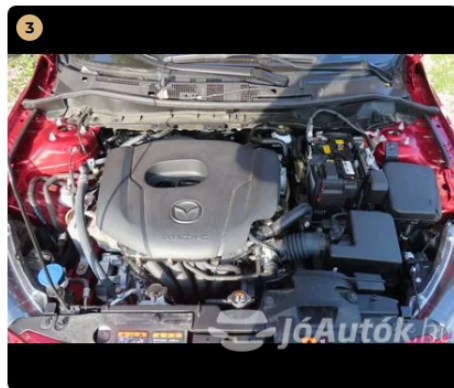
✓ **Motor**  
Motortérben olajfolyás nem látható.

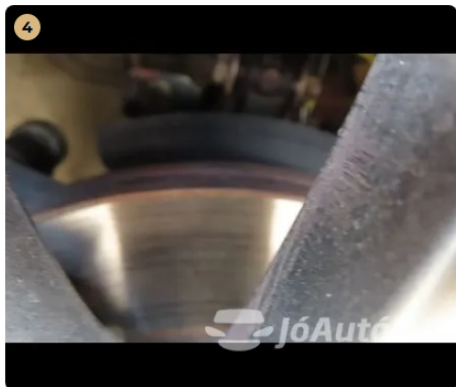
✓ **Féktrendszer**  
A féktárcsa megfelelő állapotban van.

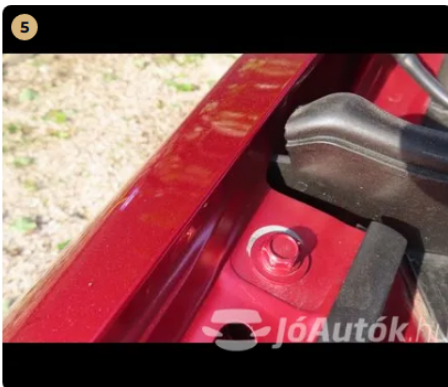
| Külső karosszéria elemek: | Lásd megjegyzések. A festékmérés során eltérő értékeket találtam. A karosszériaelemek csavarjain megbontás jele látszik. Műanyag lökhárítókön szemrevételezés alapján javításra utaló nyom nem látható. | 5 - 9 |

⚠ **Külső karosszéria elemek**  
két első sárvédőn megbontás jelei láthatók, korábban fényezve voltak

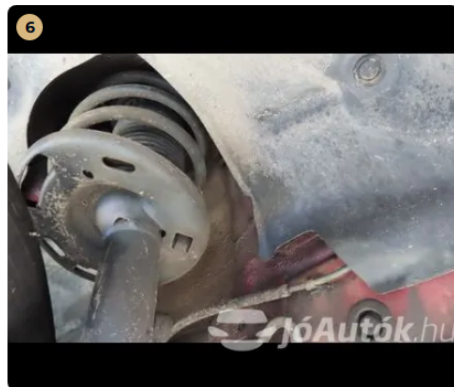
✓ **Futómű**  
A lengéscsillapítón olajfolyás nem észlelhető.

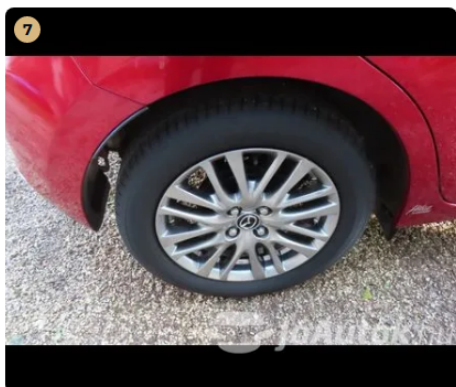
✓ **Gumiabroncsok**  
A gumiabroncsok odalfala nem repedezett.

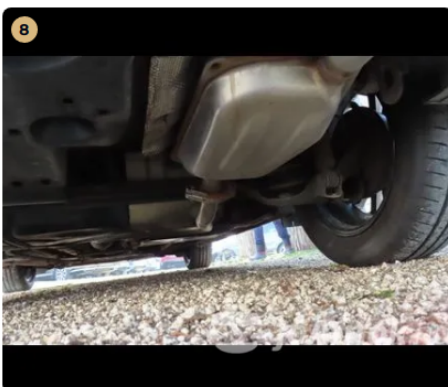
✓ **Motor**  
A kipufogórendszer és a dobok állapota megfelelő.

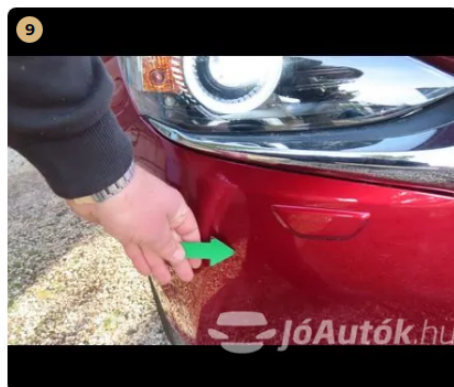
⚠ **Külső karosszéria elemek**  
Az autó használatából eredő apró kavicsfelverődések, hajsza karcok láthatóak. A jármű elején apró kavics sérülések vannak.
