Peugeot 208 1.6 BlueHDi Access, 3 ajtó, 5 fokozatú manuális / kézi váltó 55 kW

Jármű azonosító adatai

360 PONTOS ÁTVIZSGÁLÁS EREDMÉNYE

ÁLLAPOTFELMÉRÉS ÖSSZEFOGLALÁSA

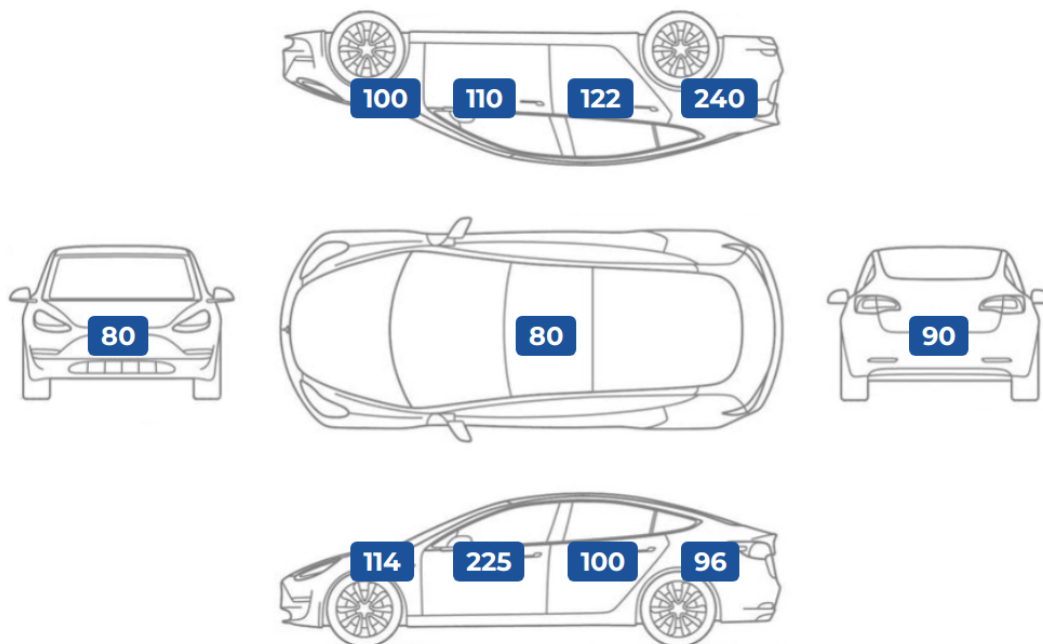
MÉRÉSI EREDMÉNYEK Karosszéria festékvastagság (mikrométerben)

Szakvélemény: A gépjármű karosszériáján az elemek egy része gyári fényezésű, ám bizonyos elemeken újrafényezés nyomai találhatóak. A bal első ajtó, jobb hátsó sárvédő festékvastagságának minimális eltérése a gyári értéktől arra utal, hogy a fényezési hibákat gittelés nélkül javították, azaz elemsérülés vélhetően nem történt, és csak karcot, vagy apró fénysérülést javítottak az autón. A műanyag karosszéria elemeken repedés, javítás nyomai nem láthatók. Nem található fóliázás az autón. A fényezett elemek esetében szabad szemmel nem látható az eltérés, szakszerű javítás történt. A csomagtér ajtó korábban leszerelésre került. A mérési eredmények értelmezéséhez fontos tudni, hogy 150 mikronig a festékvastagság általában eredeti fényezésre utal, de bizonyos típusoknál a magasabb, de egészséges értékek is ebbe a kategóriába tartoznak.

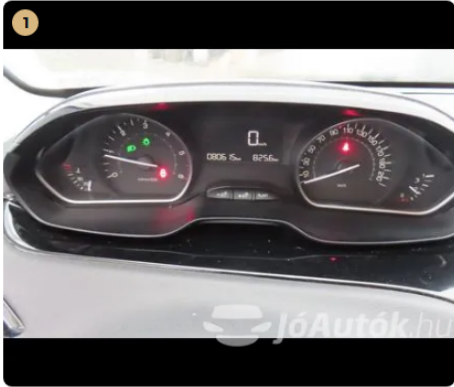
1
✓ **Hibakód kiolvasása**
Az autó beindítását követően kontrolllámpa a műszerfalon nem világít.

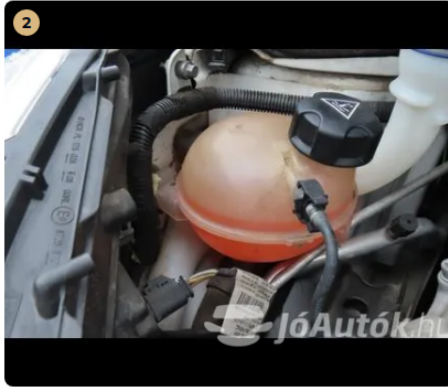
2
✓ **Motor**
A hűtőfolyadék szintje megfelelő.

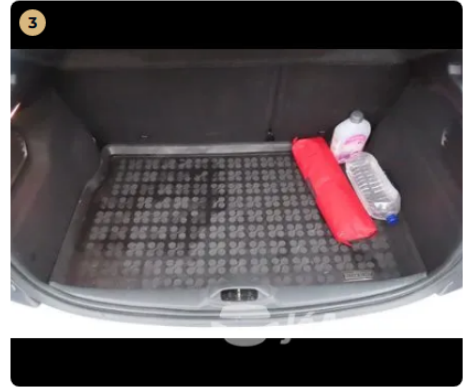
3
✓ **Kárpitozás és belső burkolatok**
Csomagtartó normál állapotú.

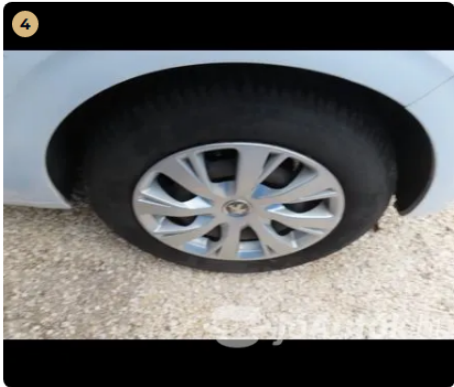
4
✓ **Gumiabroncsok**
A gumiabroncsok oldalja nem repedezett.

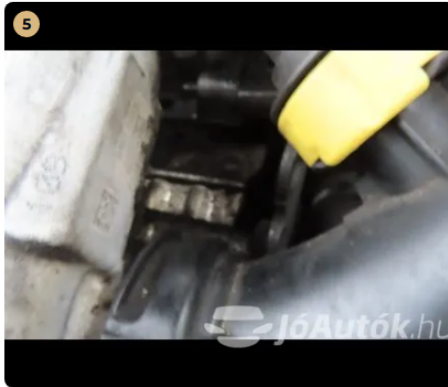
| Motor: | Lásd megjegyzések. Motortérben olajfolyás látható. A hűtőfolyadék szintje megfelelő. A kipufogórendszer és a dobok állapota megfelelő. A kipufogó füstnek rendellenes színe, szaga nincs. | 2 - 5 |

5
! **Motor**
Motortérben olajfolyás látható. Motortérben olaj szivárgás látható a turbónál.

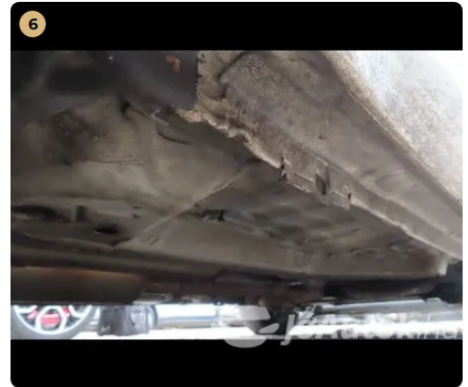
6
✓ **Utascella és gyűrődő zónák**
A küszöbökön javításra utaló nyomok nem észlelhetők.

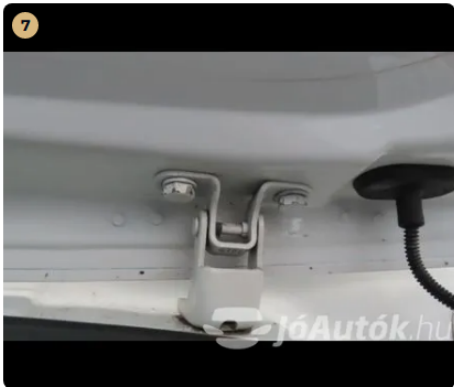
7
! **Külső karosszéria elemek**
Csomagtér ajtó volt leszerelve korábban.

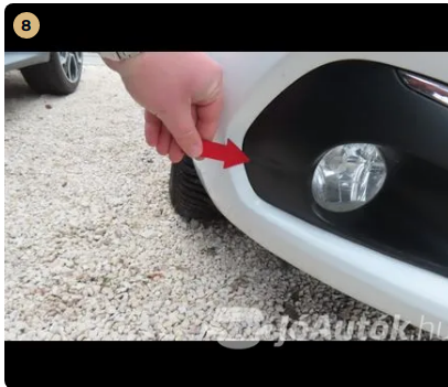
8
! **Külső karosszéria elemek**
Az autó használatából eredő apró kavicsfelverődések, hajszal karcok láthatóak. Első vészárítón enyhe horzsolás, kavics sérülések láthatók.

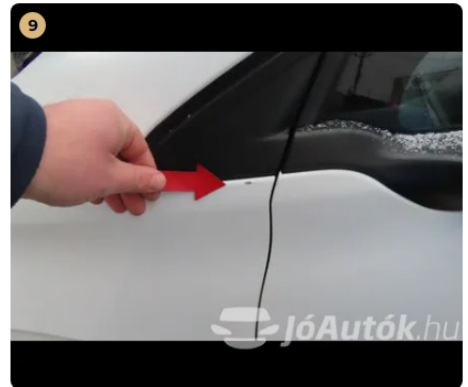
9
! **Külső karosszéria elemek**
Az autó használatából eredő apró kavicsfelverődések, hajszal karcok láthatóak. Bal első sárvédőn illetve a motorháztetőn kavics sérülések vannak.

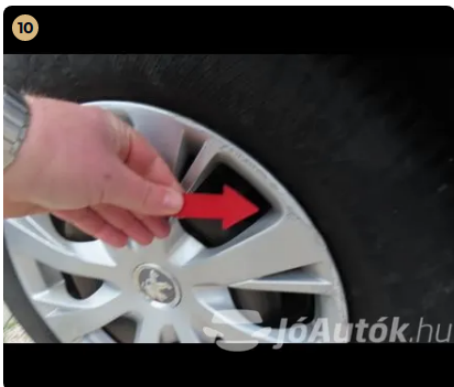
10
! **Felnik**
Disztárcsa karcos.

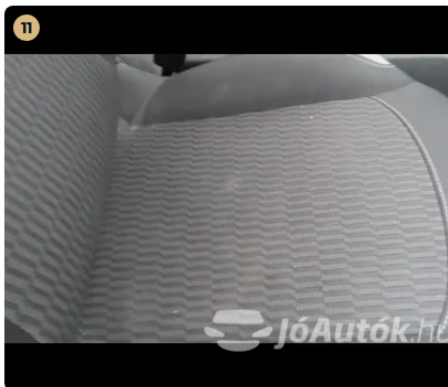
11
! **Kárpitozás és belső burkolatok**
Üléskárpitok enyhén szennyezettek.

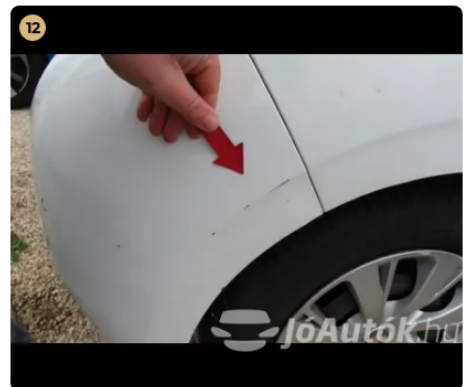
12
! **Külső karosszéria elemek**
Az autó használatából eredő apró kavicsfelverődések, hajszal karcok láthatóak. A járművön körbe több apró fény sérülés, karc látható.
