Citroen C4 Spacetourer 1.2 PureTech Live S&S, 5 ajtó, 6 fokozatú manuális / kézi váltó 96 kW

- 360 pontos állapotfelmérésen átesett jármű
- JóAutók.hu független műszaki szakértője által átvizsgálva
- Minden említésre méltó eltérés képpel és szöveggel dokumentálva
- Akár 3 év garanciával

360 PONTOS ÁTVIZSGÁLÁS EREDMÉNYE

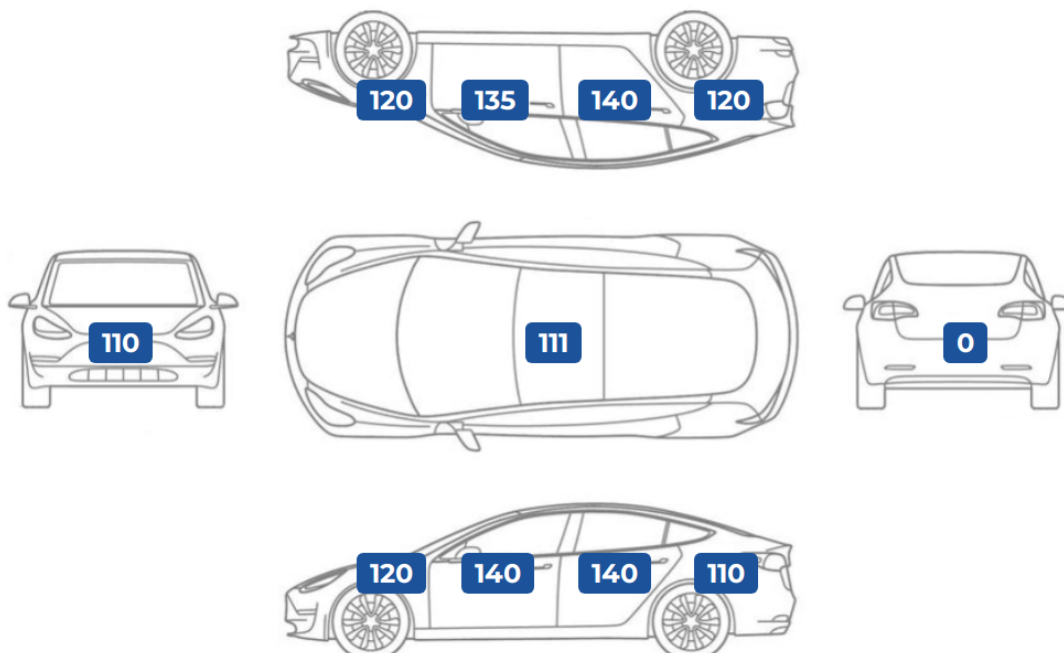
MÉRÉSI EREDMÉNYEK Karosszéria festékvastagság (mikrométerben)

Szakvélemény: A gépjármű karosszériáján külső beavatkozás / újrafényezés nyomai nem láthatók. A műanyag karosszéria elemeken repedés, javítás nyomai nem láthatók. Nem található fóliázás az autón. A csomagter ajtó műanyagból készült, így itt az érték 0. A mérési eredmények értelmezéséhez fontos tudni, hogy 150 mikronig a festékvastagság általában eredeti fényezésre utal, de bizonyos típusoknál a magasabb, de egységes értékek is ebbe a kategóriába tartoznak.

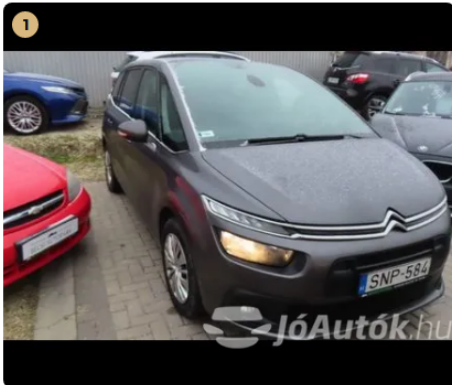
Korához képest jó állapotban van.. A festékmérés során eltérő értékeket nem találtam. A látható karcok polírozással korigálhatóak. Karosszéria elem védő fólia az autón nem található. A karosszéria elemek közötti hézagok megfelelőek.

1 Külső karosszéria elemek
A karosszéria elemek közötti hézagok megfelelőek.

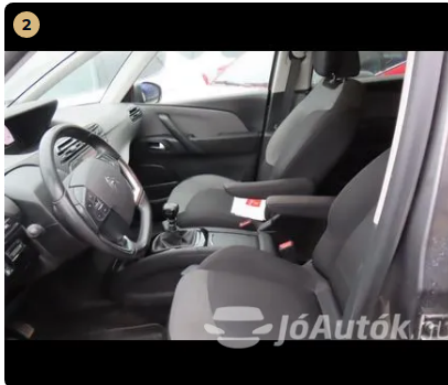
A piaci átlagnak megfelelő állapotban van.. Az autó utastere normál, korának megfelelő. Műszerfal normál állapotú. Tetőkárpit normál állapotú. A kormánykerék gyári állapotú.

2 Kárpitozás és belső burkolatok
Üléskárpitok enyhén szennyezettek, kárpit tisztítást igényelnek.

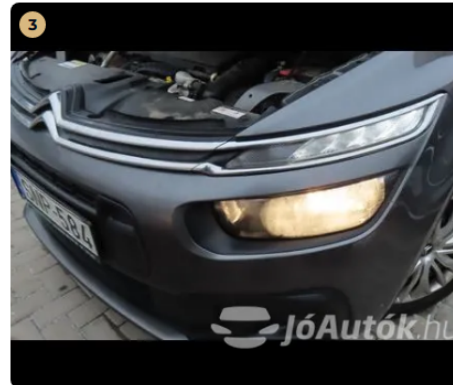
A piaci átlagnak megfelelő állapotban van.. A lámpatestek gyáriak.

3 Világítás
Az első fényszórók nincsenek bemattulva.

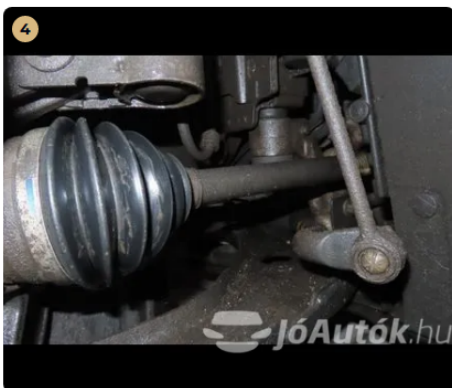
4 Futómű
A féltengelyen zsíros / olajos kicsapódás nem látható.

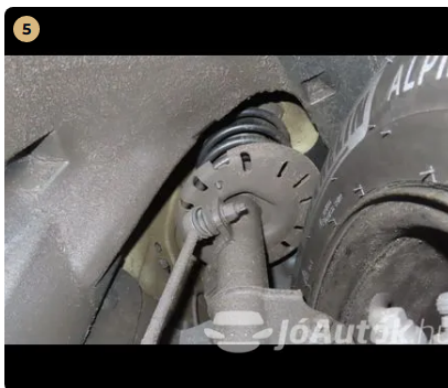
Futásának megfelelő állapotban van.. A próba út során az autó nem húzott egyik irányba sem. A lengéscsillapítók függőleges terhelésre megfelelően reagálnak. Szélső rúdfejen kopást, sérülést nem találtam. A lengéscsillapítón olajfolyás nem észlelhető.

5 Futómű
A lengéscsillapítón olajfolyás nem észlelhető.

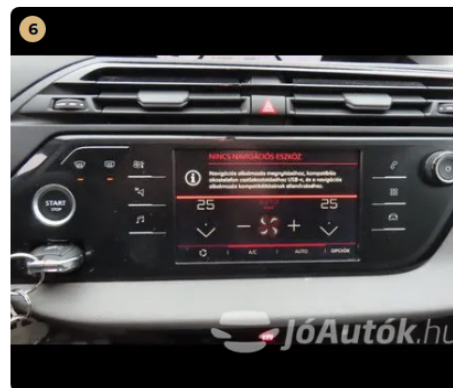
A piaci átlagnak megfelelő állapotban van.. Hűtő/fűtő berendezések megfelelően működnek. Kényelmi extrák megfelelően működnek. A klíma hatásfoka megfelelő. Kormányvezérlők megfelelően funkcionálnak.

6 Elektromos berendezések
Gombvilágítások megfelelően működnek.

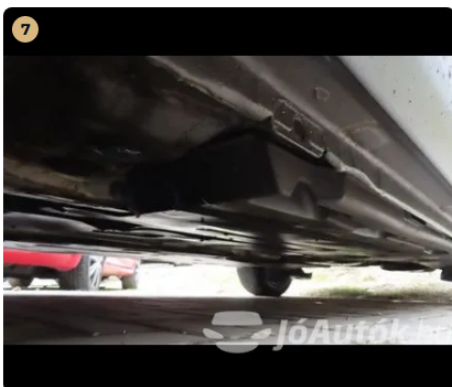
Szerkezeti sérülésre utaló nyomok nem láthatóak.. A nyúlványokon külsérelmi nyomok nem találhatóak. A doblemez belső oldalán deformálódás nyomai nem találhatóak. A padlólemez burkolatán javításra utaló nyomok nem láthatók. A csomagtartó alatti fenéklemezen javításra utaló nyomok nem találhatóak.

7 Utascella és gyűrődő zónák
A küszöbökön javításra utaló nyomok nem észlelhetők.

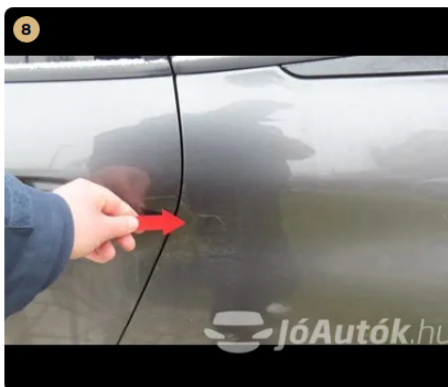
8 Külső karosszéria elemek
Az autó használatából eredő apró kavicsfelverődések, hajszál karcok láthatóak. Karosszérián 1-2 apró fénysérülés és karc található, de az összkép szép, megkímélt.

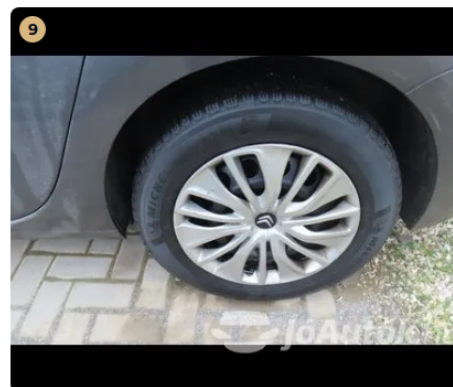
A piaci átlagnak megfelelő állapotban van.. A gumiabroncsok megfelelő állapotban vannak.

9 Gumiabroncsok
A gumiabroncsok odalfala nem repedezett.

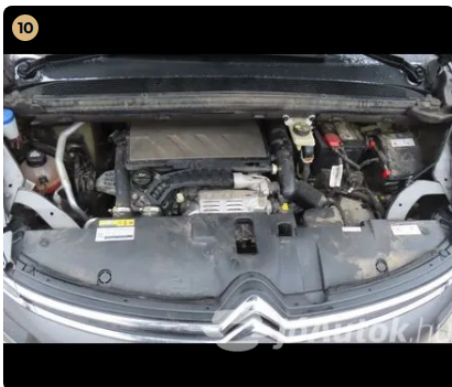
Korához képest jó állapotban van.. A motorolaj szintje megfelelő. A motor alapjárata szépen, egyenletesen jár, nem kopog, nem zörög. A próbakör alatt a motorteljesítmény megfelelő volt. A kipufogó füstnek rendellenes színe, szaga nincs.

10 Motor
Motortérben olajfolyás nem látható.
