## Opel Vivaro 88 kW

Évjárat  
2019. 02.Teljesítmény  
88 kW (118LE)Kilométeróra állás  
87 185 kmÜzemanyag  
DízelSebességváltó  
Manuális / kézi

# 360 PONTOS ÁTVIZSGÁLÁS EREDMÉNYE

# ÁLLAPOTFELMÉRÉS ÖSSZEFOGLALÁSA

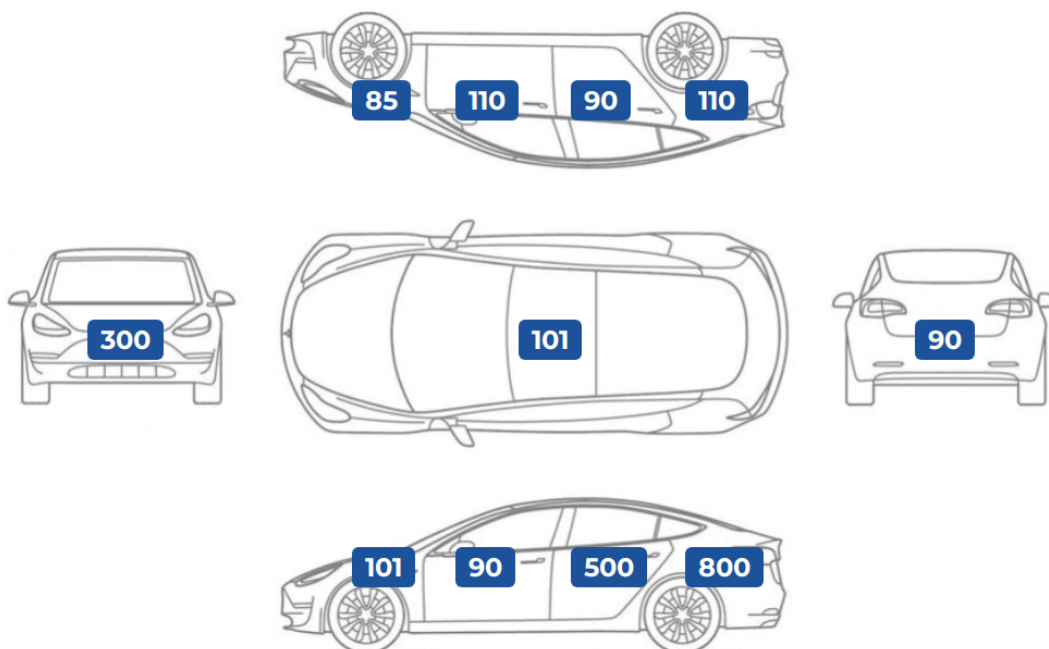
**Szakvélemény:** A gépjármű karosszériáján az elemek egy része gyári fényezésű, ám bizonyos elemeken újrafényezés nyomai találhatók. A jobb hátsó sárvédő, jobb hátsó ajtó, motorháztető festékvastagságának eltérése a gyári értéktől arra utal, hogy az elemen vélhetően olyan sérülés, horpadás történt, amit szakszerűen javítottak. A fényezett elemek esetében szabad szemmel nem látható az eltérés, szakszerű javítás történt. A műanyag karosszéria elemeken repedés, javítás nyomai nem láthatók. Nem található fóliázás az autón. A jármű bal hátulja és oldala korábban sérülve volt, de szakszerűen lett javítva. A mérési eredmények értelmezéséhez fontos tudni, hogy 150 mikronig a festékvastagság általában eredeti fényezésre utal, de bizonyos típusoknál a magasabb, de egységes értékek is ebbe a kategóriába tartoznak.

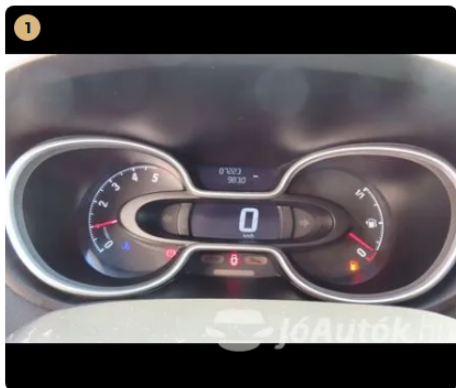
- ✓ **Hibakód kiolvasása**  
Számítógépes kiolvasás során nem találtam hibát.

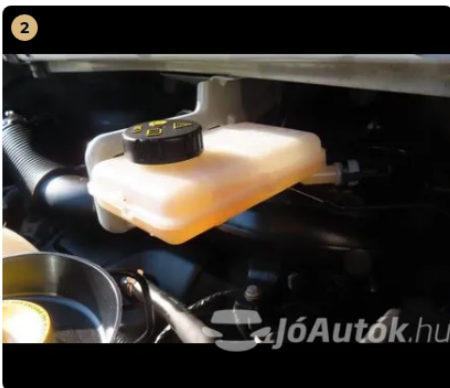
- ✓ **Fékrendszer**  
A fékfolyadék színe megfelelő.

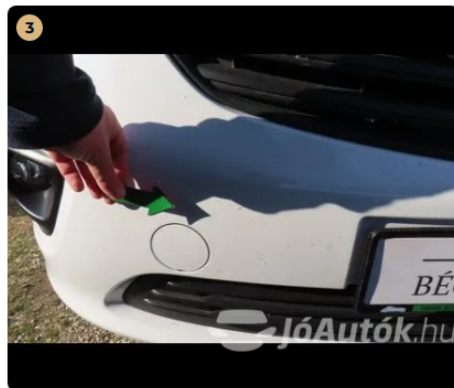
- ! **Külső karosszéria elemek**  
Az autó használatából eredő apró kavicsfelverődések, hajsza karcok láthatóak. Első vészháritón kavics sérülések láthatók.

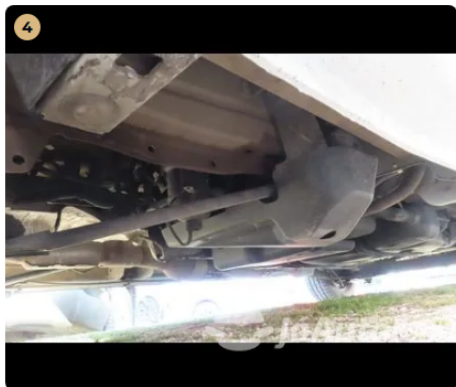
- ✓ **Utascella és gyűrődő zónák**  
A küszöbökön javításra utaló nyomok nem észlelhetők.

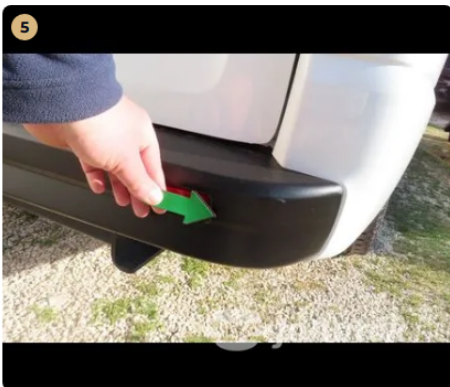
- ! **Külső karosszéria elemek**  
Az autó használatából eredő apró kavicsfelverődések, hajsza karcok láthatóak. Hátsó vészháritón apró horzsolások vannak.

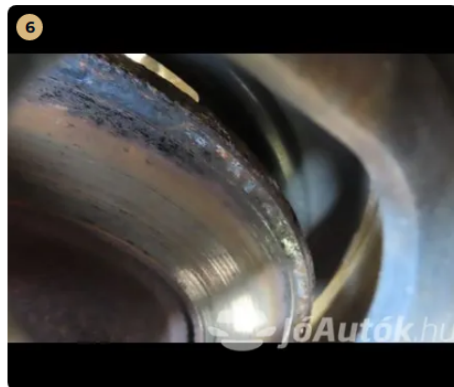
| Fékrendszer: | Lásd megjegyzések. A próbaút során a fékerőt megfelelőnek éreztem. Féktárcsán állásból adódóan felületi korrózió látható, ami rövid használat után lekopik. A fékolaj szintje megfelelő. | 2 - 6 |

- ! **Fékrendszer**  
Hátsó féktárcsák korrodáltak.

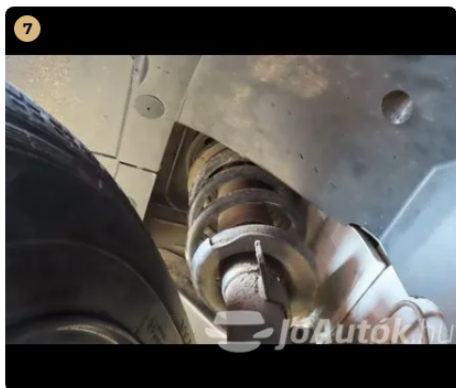
- ✓ **Futómű**  
A lengéscsillapítón olajfolyás nem észlelhető.

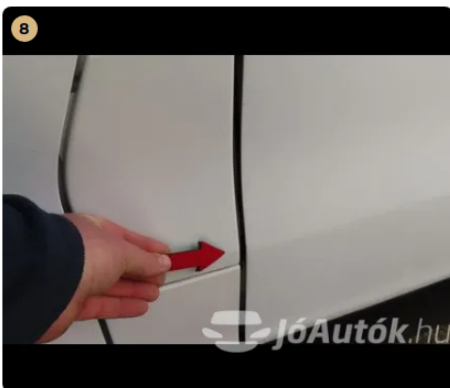
- ! **Külső karosszéria elemek**  
A karosszéria elemek közötti hézagok nem megfelelőek (hézagos). Bal első ajtó és bal oldali toló ajtó között a hézagok nem megfelelőek.

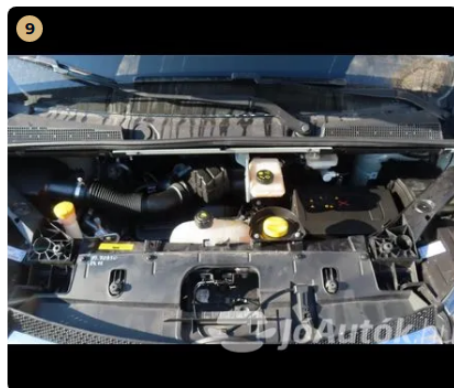
- ✓ **Motor**  
Motortérben olajfolyás nem látható.
