## BMW X1 110 kW

<b>Évjárat</b> 2017. 07.	<b>Teljesítmény</b> 110 kW (147LE)	<b>Kilométeróra állás</b> 130 869 km	<b>Üzemanyag</b> Dízel	<b>Sebességváltó</b> Tiptronic
-----------------------------	---------------------------------------	---	---------------------------	-----------------------------------

Alvázsám:	<b>WBAHT910605J10130</b>	Gyártási év:	<b>2017. 07.</b>
Első forgalomba helyezés:	<b>2017. 07.</b>	Műszaki érvényes:	<b>2025. 07.</b>
Szín:	<b>Fehér</b>	Gyári kulcsok:	<b>2 db</b>

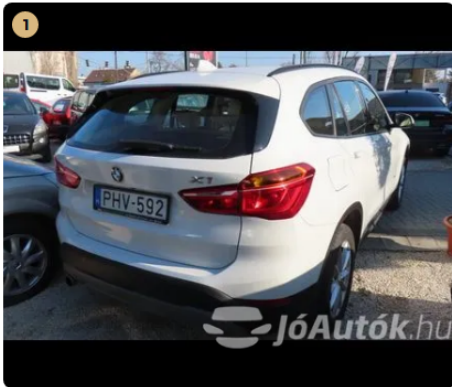
- 1 **Külső karosszéria elemek**  
A karosszéria elemek közötti hézagok megfelelőek.

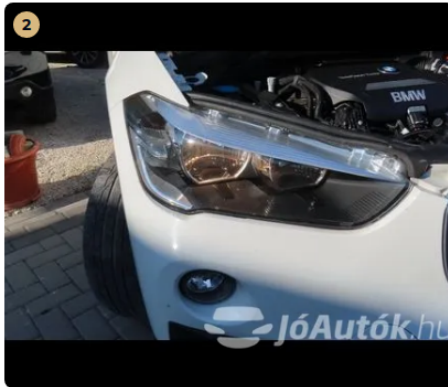
- 2 **Világítás**  
Az első fényszórók nincsenek bemattulva.

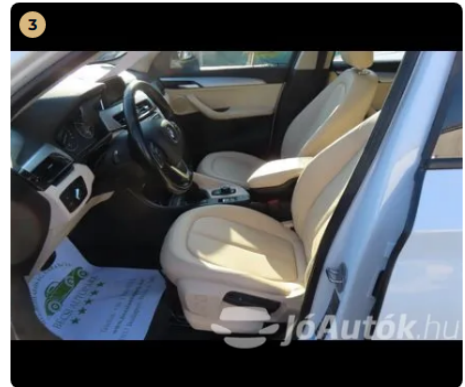
- 3 **Kárpitozás és belső burkolatok**  
A bőr/alcantara kifogástalan állapotú.

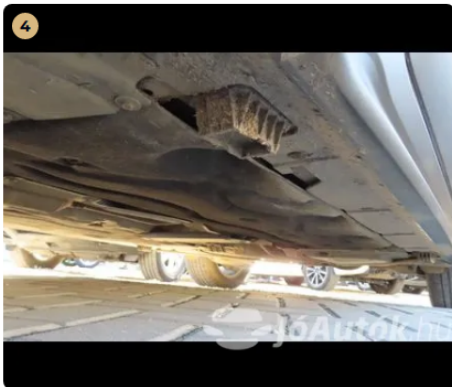
- 4 **Utascella és gyűrődő zónák**  
A küszöbökön javításra utaló nyomok nem észlelhetők.

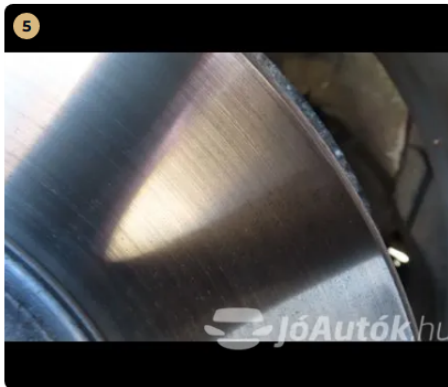
- 5 **Fékkrendszer**  
A féktárcsa megfelelő állapotban van.

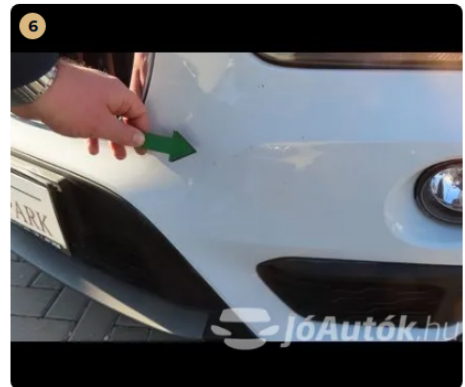
- 6 **Külső karosszéria elemek**  
Az autó használatából eredő apró kavicsfelverődések, hajszál karcok láthatóak. Első vészháritón több apró kavics felverődés látható.

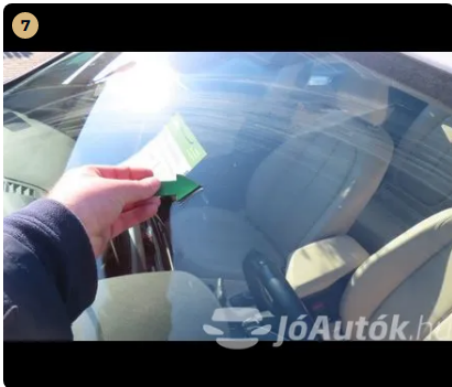
- 7 **Szélvédők, üvegek**  
Az első szélvédőn látható sérülés van. Szélvédőn 2-3 apró kavics sérülés látható.

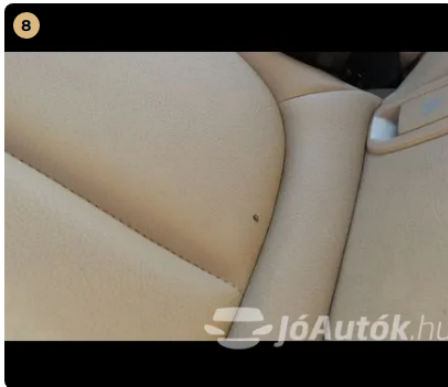
- 8 **Kárpitozás és belső burkolatok**  
Hátsó ülés soron apró hiba.

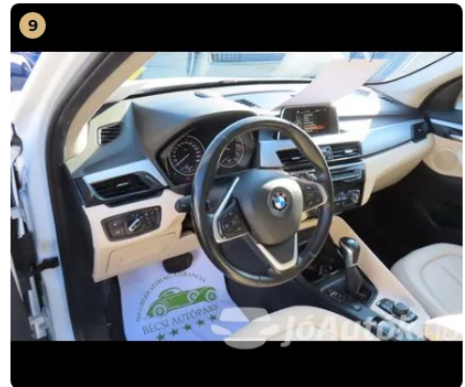
- 9 **Kárpitozás és belső burkolatok**  
Műszerfal normál állapotú.

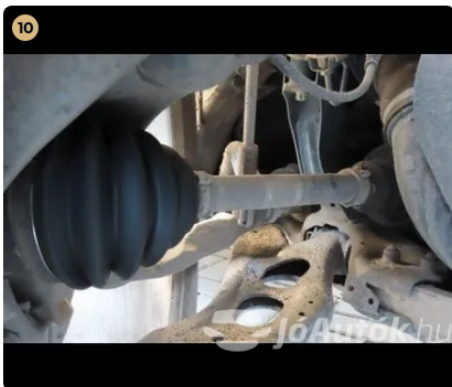
- 10 **Futómű**  
A féltengelyen zsíros / olajos kicsapódás nem látható.

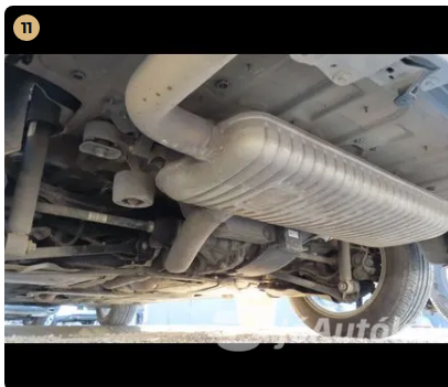
- 11 **Motor**  
A kipufogórendszer és a dobok állapota megfelelő.

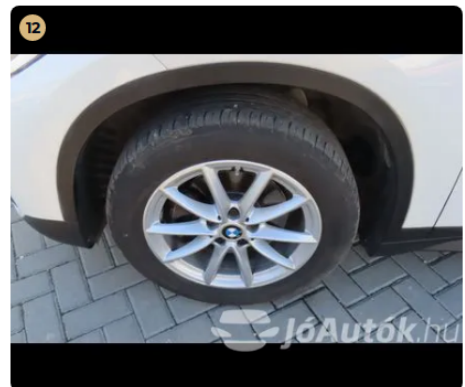
**Szaktelemény:** A gumiabroncsok megfelelő állapotban vannak. A gumiabroncsok megfelelő állapotban vannak. A gumiabroncs mintázata és profilmélysége megfelelő, de kora miatt (DOT szám) cseréje javasolt.

- 12 **Gumiabroncsok**  
A gumiabroncsok odalfala nem repedezett. Gumiabroncsok DOT számuk alapján régebbiek, de megfelelő állapotban vannak.
