## JEEP Compass 125 kW

| Évjárat<br>2017. 10. | Teljesítmény<br>125 kW (168LE) | Kilométeróra állás<br>189 878 km | Üzemanyag<br>Benzin | Sebességváltó<br>Tiptronic |

| Alvázsám: | 3C4NJDCH9JT111307 | Gyártási év: | 2017. 10. |

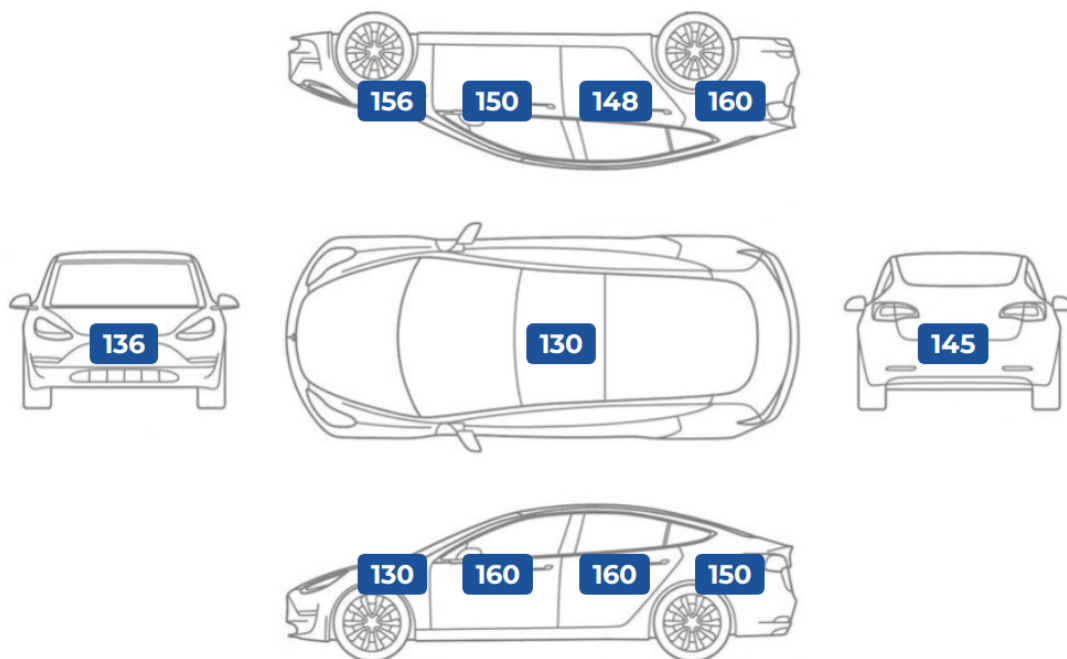
### MÉRÉSI EREDMÉNYEK Karosszéria festékvastagság (mikrométerben)

**Szakvélemény:** A gépjármű karosszériáján külső beavatkozás / újrafényezés nyomai nem láthatók. A műanyag karosszéria elemeken repedés, javítás nyomai nem láthatók. Nem található fóliázás az autón. A mérési eredmények értelmezéséhez fontos tudni, hogy 150 mikronig a festékvastagság általában eredeti fényezésre utal, de bizonyos típusoknál a magasabb, de egységes értékek is ebbe a kategóriába tartoznak.

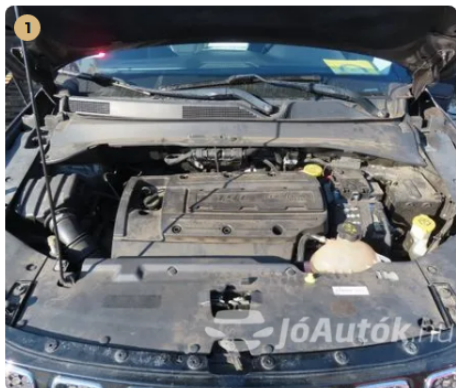
### ✓ Motor

A hűtőfolyadék szintje megfelelő.

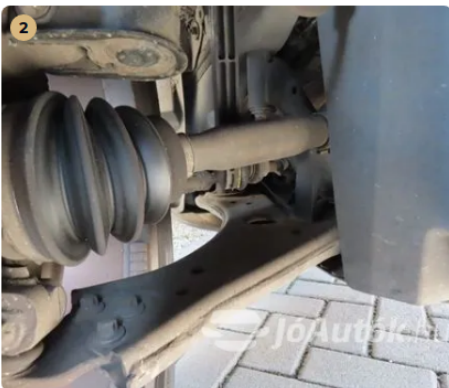
### ✓ Futómű

A féltengelyen zsíros / olajos kicsapódás nem látható.

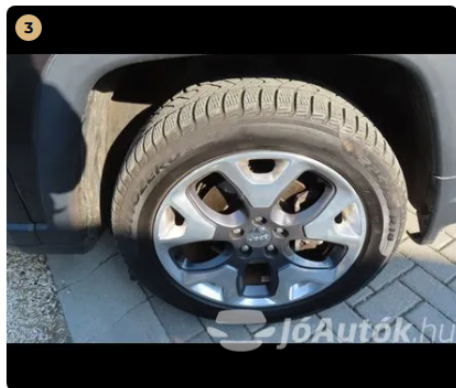
### ✓ Felnik

Könnyűfém felnin patkázás nyomai nem láthatóak.

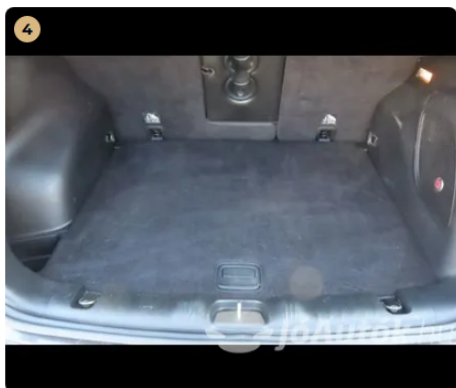
### ✓ Kárpitozás és belső burkolatok

Csomagtartó kifogástalan állapotú.

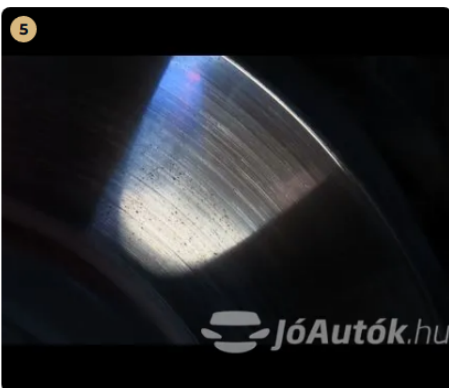
### ✓ Fékrendszer

A féktárcsa megfelelő állapotban van.

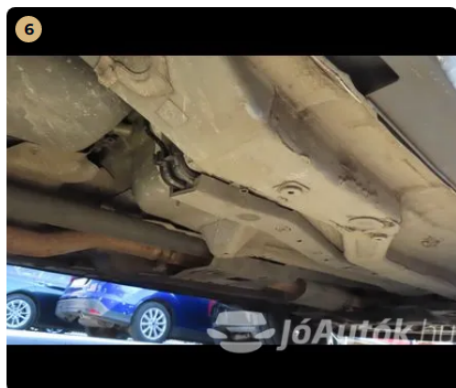
### ✓ Utascella és gyűrődő zónák

A küszöbökön javításra utaló nyomok nem észlelhetők.

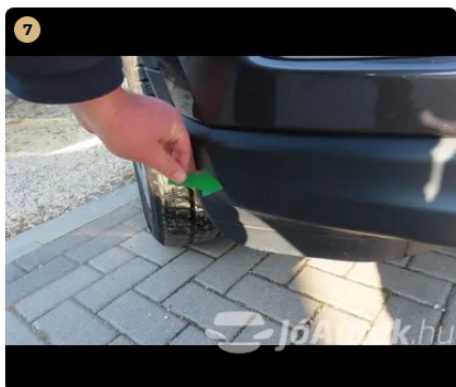
### ⚠ Külső karosszéria elemek

| Külső karosszéria elemek: | Korához képest jó állapotban van.. A festékmérés során eltérő értékeket nem találtam. A látható karcok polírozással korrigálhatóak. A karosszéria elemek közötti hézagok megfelelőek. | 7 - 9 |

Az autó használatából eredő apró kavicsfelverődések, hajsza karcok láthatóak. Első vészharítón apró horzsolások.

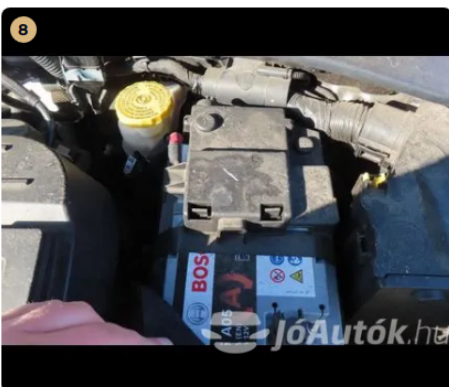
### ✓ Elektromos berendezések

Akkumulátor nem gyári, már cserélt.

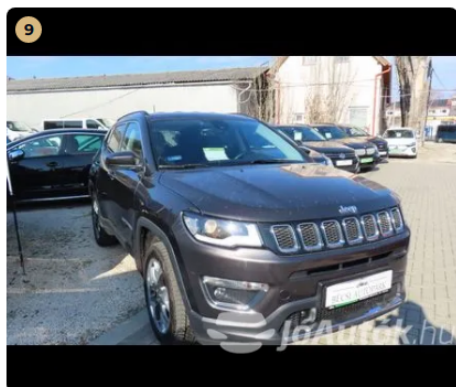
### ✓ Külső karosszéria elemek

A karosszéria elemek közötti hézagok megfelelőek.
