Mercedes-Benz C 160 C 160 95 kW

Évjárat 2018. 06.	Teljesítmény 95 kW (127LE)	Kilométeróra állás 159 713 km	Üzemanyag Benzin	Sebességváltó Manuális / kézi
-----------------------------	--------------------------------------	---	----------------------------	---

ÁLLAPOTFELMÉRÉS ÖSSZEFOGLALÁSA

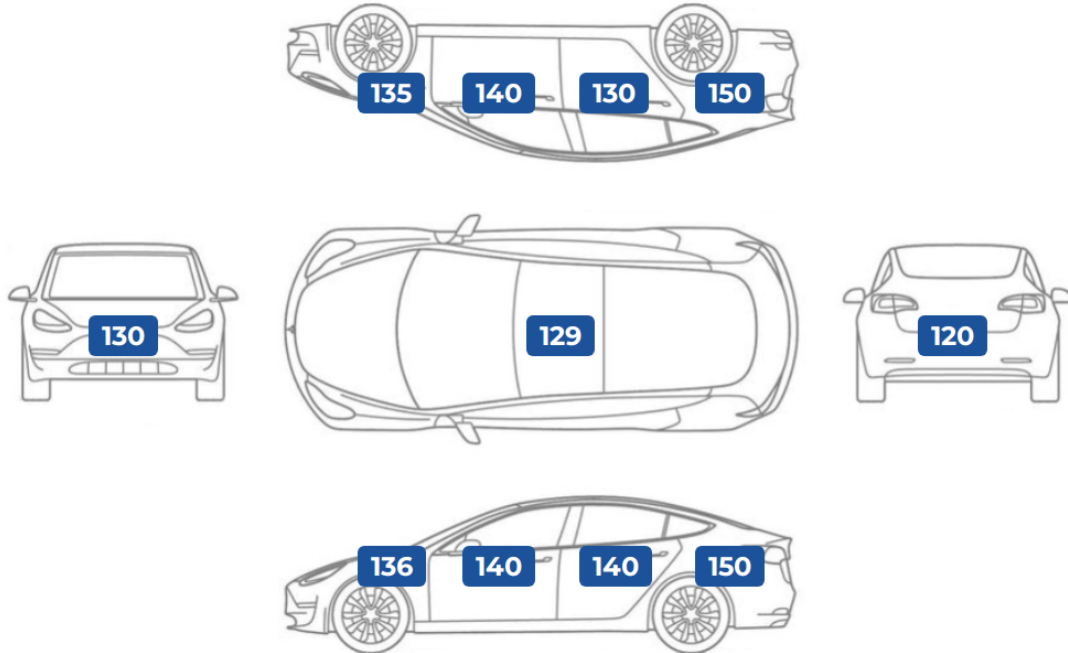
MÉRÉSI EREDMÉNYEK Karosszéria festékvastagság (mikrométerben)

Szakvélemény: A gépjármű karosszériáján külső beavatkozás / újrafényezés nyomai nem láthatók. A műanyag karosszéria elemeken a hézagok megfelelők (gyáriak vagy szakszerűen javítottak). Nem található fóliázás az autón. A mérési eredmények értelmezéséhez fontos tudni, hogy 150 mikronig a festékvastagság általában eredeti fényezésre utal, de bizonyos típusoknál a magasabb, de egységes értékek is ebbe a kategóriába tartoznak.

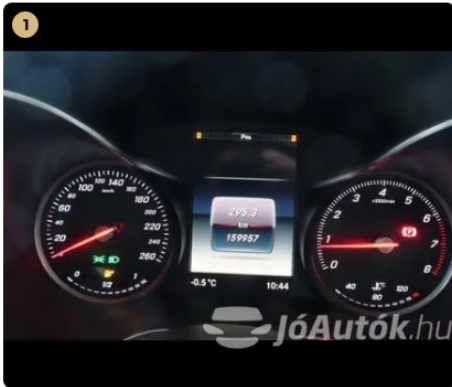
- ✓ Hibakód kiolvasása**
Az autó beindítását követően kontrolllámpa a műszerfalon nem világít.

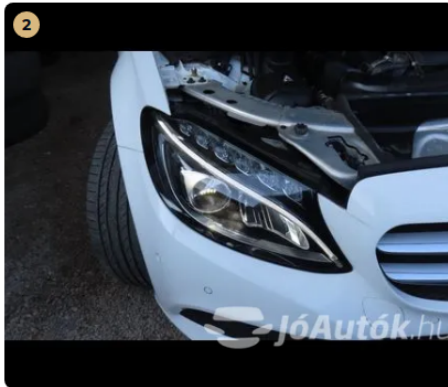
- ✓ Világítás**
Az első fényszórók nem sérültek.

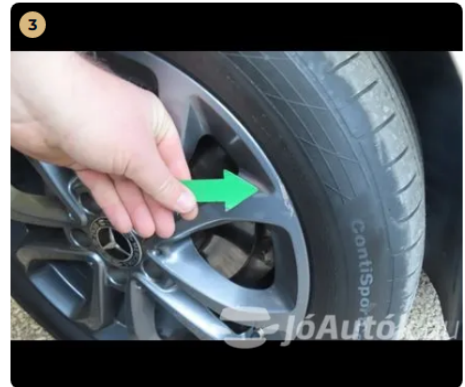
- ⚠ Felnik**
Könnyűfém felnin patkázás nyomai láthatóak. Egyébként megkímélt állapotban vannak.

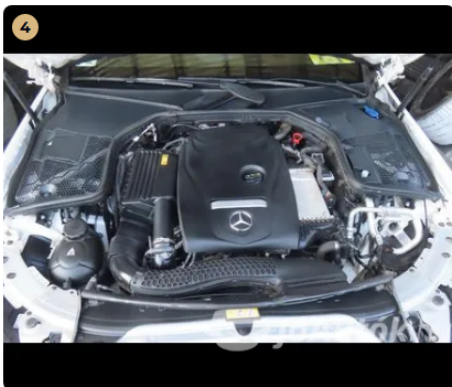
- ✓ Motor**
Motortérben olajfolyás nem látható.

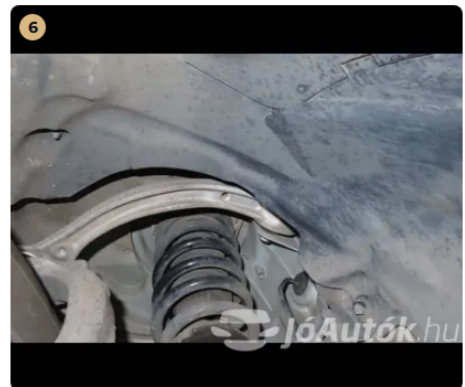
- ✓ Futómű**
A lengéscsillapítón olajfolyás nem észlelhető.

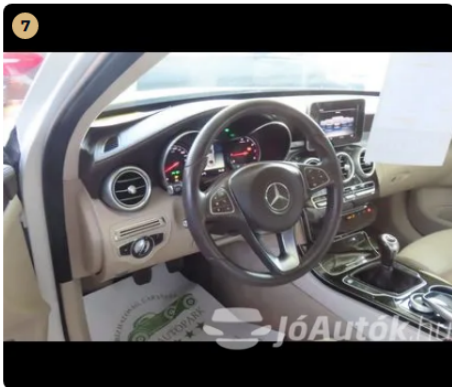
- ✓ Kárpitozás és belső burkolatok**
Műszerfal normál állapotú.

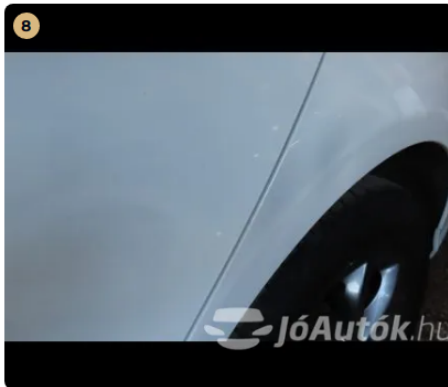
- ⚠ Külső karosszéria elemek**
Az autó használatából eredő apró kavicsfelverődések, hajsza karcok láthatóak. Bal hátsó sárvédőn horpadás látható.

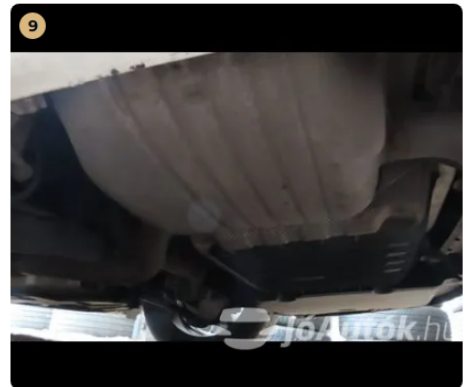
- ✓ Motor**
A kipufogórendszer és a dobok állapota megfelelő.

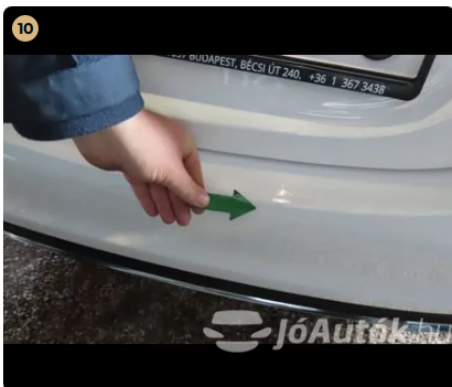
- ⚠ Külső karosszéria elemek**
Az autó használatából eredő apró kavicsfelverődések, hajsza karcok láthatóak. A járművön pár apró használatból eredő karc, fénysérülés van, de összességében megkímélt./hátsó vészharító/

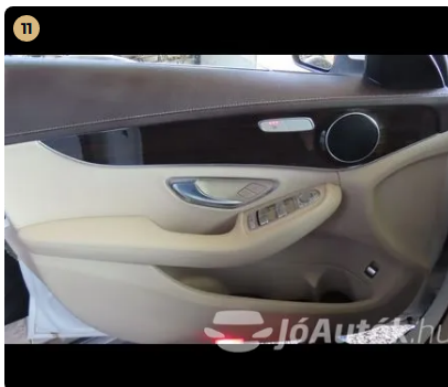
- ✓ Kárpitozás és belső burkolatok**
Az ajtókárpitok normál állapotú.
