Hyundai Ioniq 100 kW

Évjárat
2021.
08.

Kilométeróra állás
31 556 km

Az állapotfelmérés a Net Mobilitás Zrt. (Adószám: 25575251-2-41, Székhely: 1055 Budapest, Honvéd utca 20.) megbízásából készült 2025. 02. 13. napján.

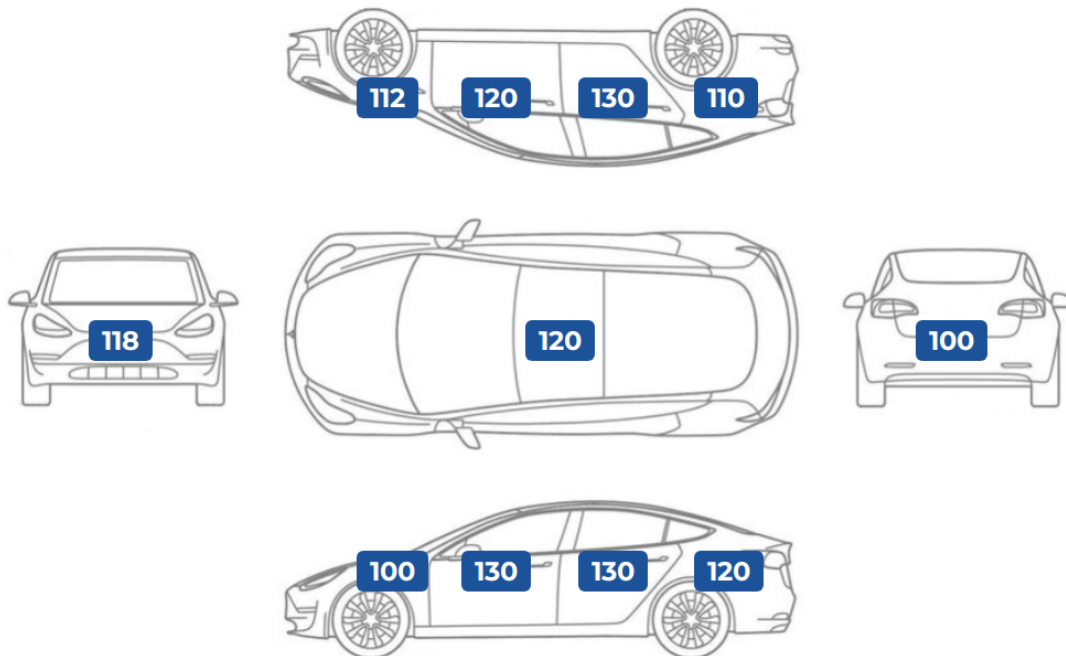
MÉRÉSI EREDMÉNYEK Karosszéria festékvastagság (mikrométerben)

Szakvélemény: A gépjármű karosszériáján külső beavatkozás / újrafényezés nyomai nem láthatók. A műanyag karosszéria elemeken repedés, javítás nyomai nem láthatók. Nem található fóliázás az autón. A mérési eredmények értelmezéséhez fontos tudni, hogy 150 mikronig a festékvastagság általában eredeti fényezésre utal, de bizonyos típusoknál a magasabb, de egységes értékek is ebbe a kategóriába tartoznak.

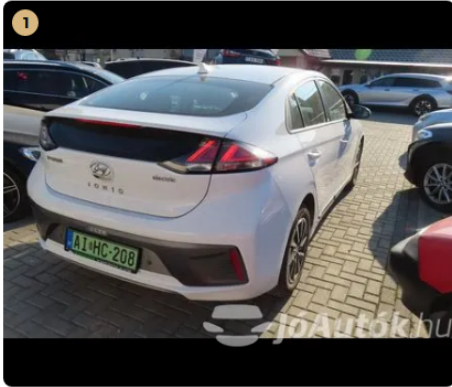
- 1 Külső karosszéria elemek**
A karosszéria elemek közötti hézagok megfelelőek.

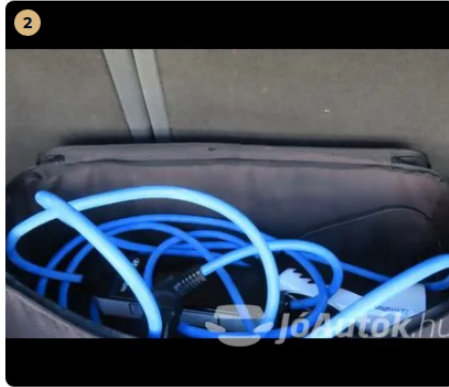
- 2 Kötelező tartozékok**
A kötelező tartozékok megvannak.

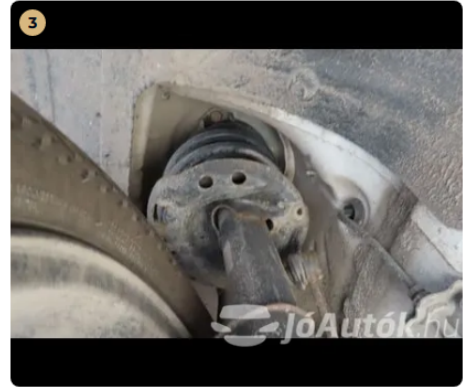
- 3 Futómű**
A lengéscsillapítón olajfolyás nem észlelhető.

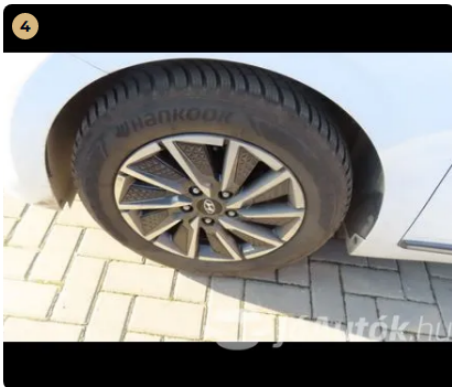
- 4 Gumiabroncsok**
A gumiabroncsok oldalja nem repedezett.

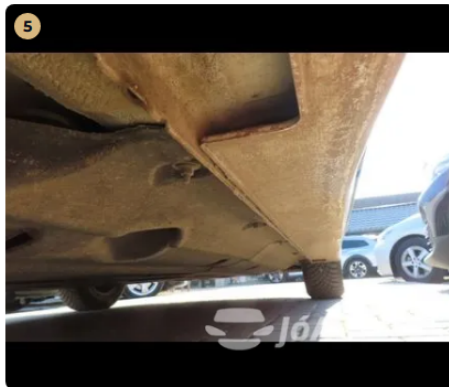
- 5 Utascella és gyűrődő zónák**
A küszöbökön javításra utaló nyomok nem észlelhetők.

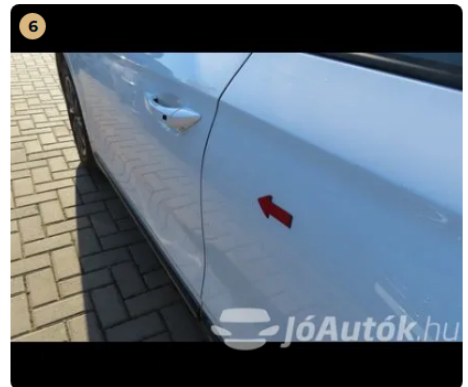
- 6 Külső karosszéria elemek**
Az autó használatából eredő apró kavicsfelverődések, hajszál karcok láthatóak. Bal első és bal hátsó ajtókon apró horpadások vannak.

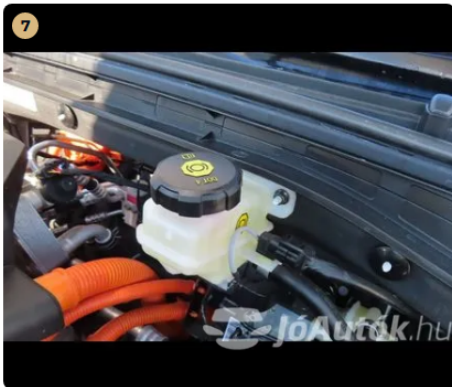
- 7 Fékrendszer**
A fékfolyadék színe megfelelő.

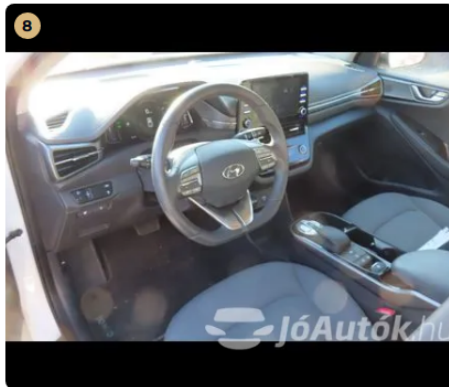
- 8 Kárpitozás és belső burkolatok**
A bőr/alcantara kifogástalan állapotú.

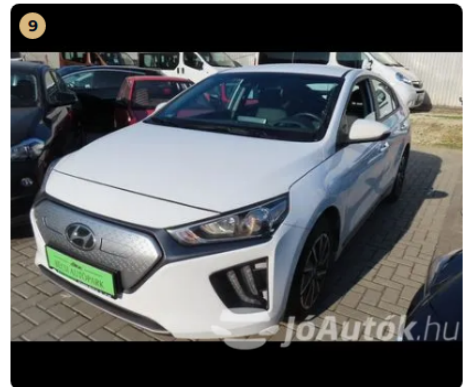
- 9 Szélvédők, üvegek**
Első szélvédőn 1-2 kavics sérülés van.
