## Volkswagen Caddy Caddy 2.0 TDI Maxi SCR BMT Trendline 75 kW

<b>Évjárat</b> 2017. 11.	<b>Teljesítmény</b> 75 kW (101LE)	<b>Kilométeróra állás</b> 115 000 km	<b>Üzemanyag</b> Dízel	<b>Sebességváltó</b> Manuális / kézi
-----------------------------	--------------------------------------	---	---------------------------	---

Alvázsám: <b>WV1ZZZ2KZJX015436</b>	Gyártási év: <b>2017. 11.</b>
Első forgalomba helyezés: <b>2017. 11.</b>	Műszaki érvényes: <b>2025. 11.</b>
Szín: <b>Fehér</b>	Gyári kulcsok: <b>2 db</b>

Az állapotfelmérés a Net Mobilitás Zrt. (Adószám: 25575251-2-41) készült 2025. 02. 24. napján.

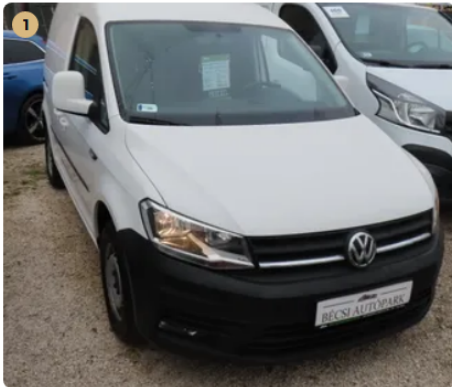
**1 Külső karosszéria elemek**  
A karosszéria elemek közötti hézagok megfelelőek.

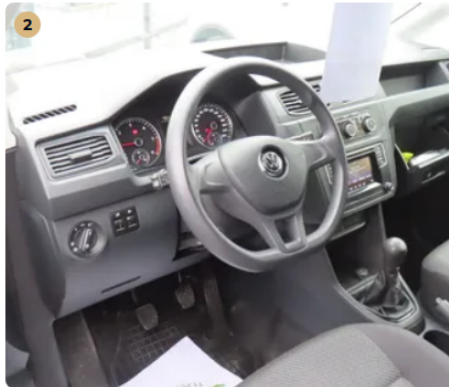
**2 Kárpitozás és belső burkolatok**  
Műszerfal normál állapotú.

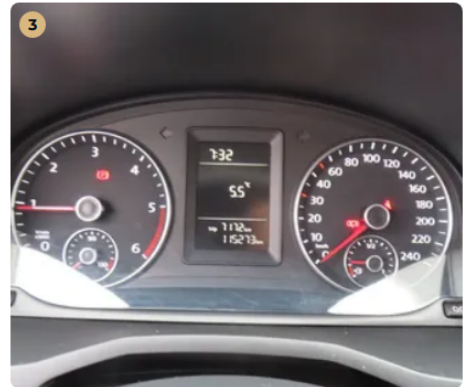
**3 Hibakód kiolvasása**  
Számítógépes kiolvasás során nem találtam hibát.

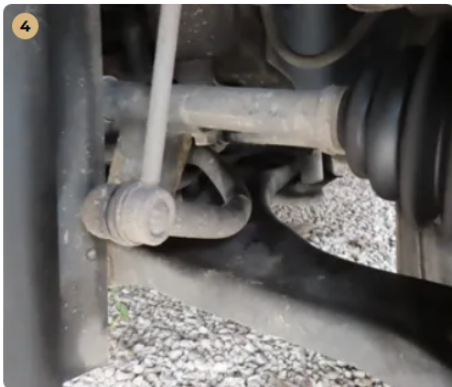
**4 Futómű**  
A féltengelyen zsíros / olajos kicsapódás nem látható.

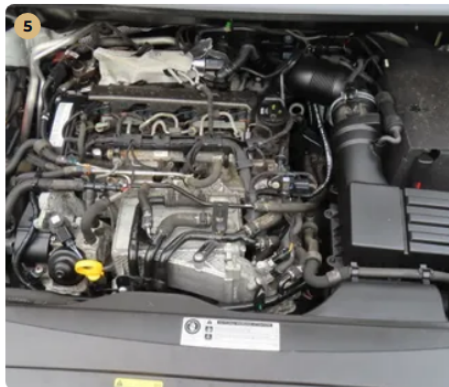
**5 Motor**  
A hűtőfolyadék szintje megfelelő.

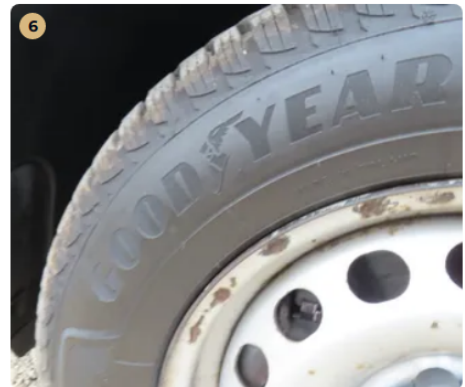
**6 Gumiabroncsok**  
A gumiabroncsok odalfala nem repedezett.

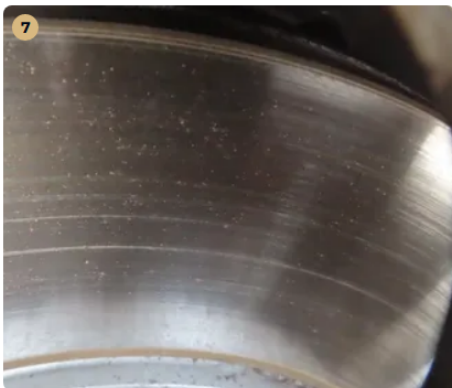
**7 Fékrendszer**  
A féktárcsa megfelelő állapotban van.

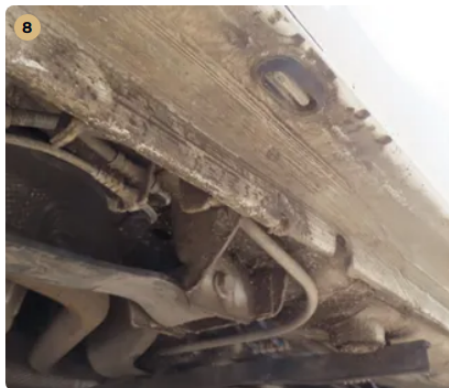
**8 Utascella és gyűrődő zónák**  
A küszöbökön javításra utaló nyomok nem észlelhetők.

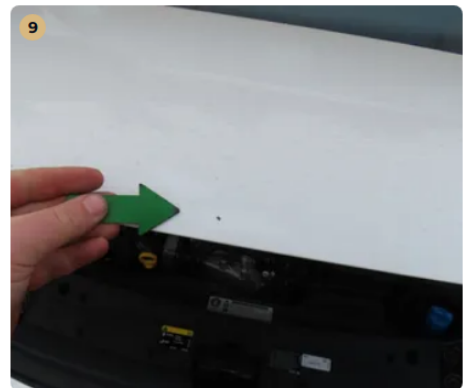
**9 Külső karosszéria elemek**  
Az autó használatából eredő apró kavicsfelverődések, hajszál karcok láthatóak. Motorháztetőn és az A oszlopokon kavics sérülések vannak.

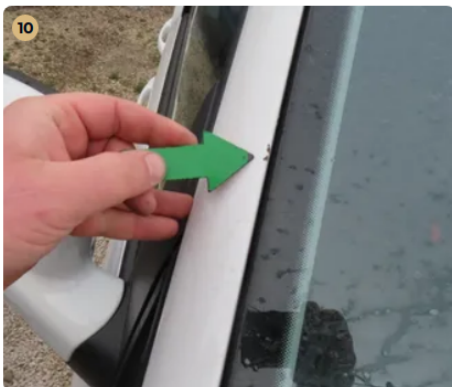
**10 Külső karosszéria elemek**  
Az autó használatából eredő apró kavicsfelverődések, hajszál karcok láthatóak. A oszlopokon kavics sérülések vannak.

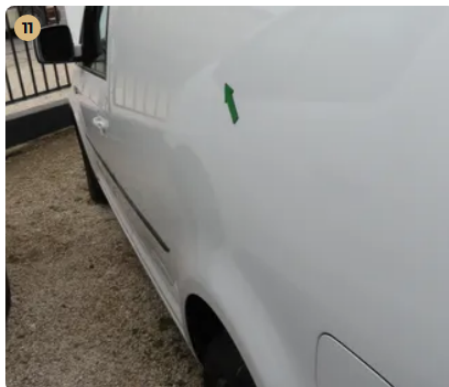
**11 Külső karosszéria elemek**  
Az autó használatából eredő apró kavicsfelverődések, hajszál karcok láthatóak. Bal oldali panelen kisebb horpadások, fénysérülések vannak.

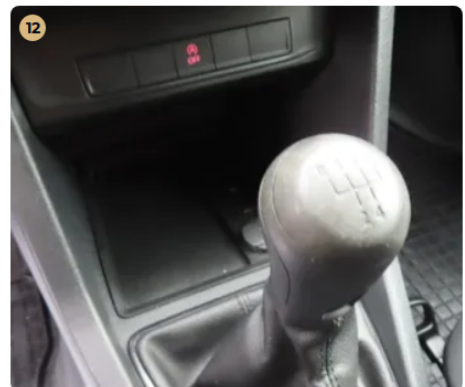
**12 Kárpitozás és belső burkolatok**  
A váltó gomb kopott.

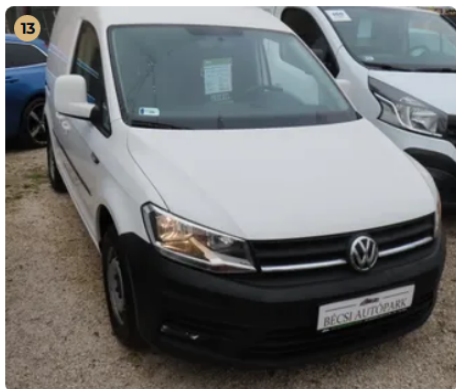
✓ **Szélvédők, üvegek**  
Az első szélvédőn látható sérülés nincs.

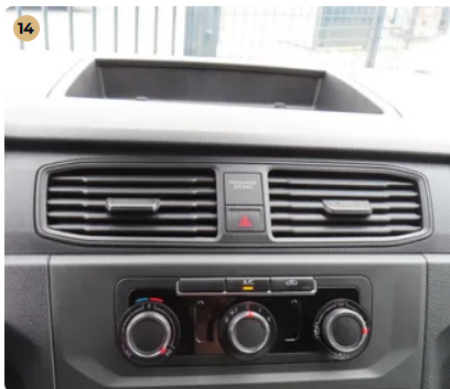
✓ **Elektromos berendezések**  
Műszerfalfények megfelelően működnek.

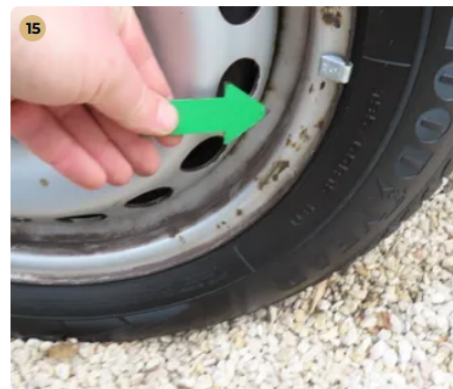
⚠ **Felnik**  
Lemezfelniken enyhe felületi korrózió látható.
