Kia Sorento 147 kW

Évjárat 2016. 02.	Teljesítmény 147 kW (197LE)	Kilométeróra állás 204 557 km	Üzemanyag Dizel	Sebességváltó Tiptronic
-----------------------------	---------------------------------------	---	---------------------------	-----------------------------------

ÁLLAPOTFELMÉRÉS ÖSSZEFOGLALÁSA

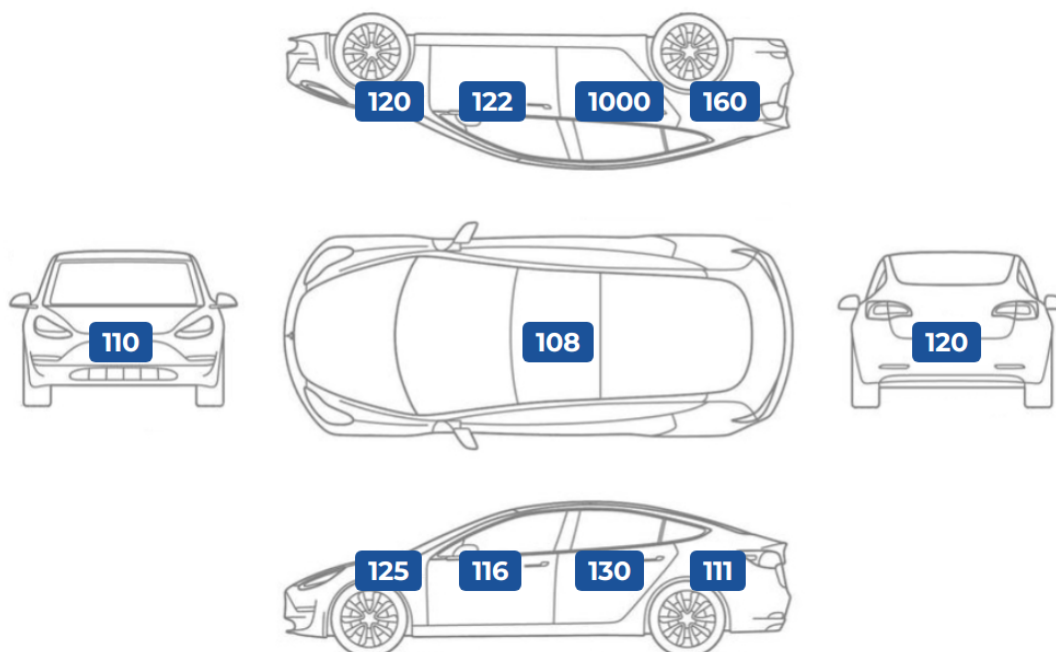
MÉRÉSI EREDMÉNYEK Karosszéria festékvastagság (mikrométerben)

Szakvélemény: A gépjármű karosszériáján az elemek egy része gyári fényezésű, ám bizonyos elemeken újrafényezés nyomai találhatóak. A jobb hátsó ajtó, jobb hátsó sárvédő festékvastagságának eltérése a gyári értéktől arra utal, hogy az elemen vélhetően olyan sérülés, horpadás történt, amit szakszerűen javítottak. A műanyag karosszéria elemeken repedés, javítás nyomai nem láthatók. Nem található fóliázás az autón. A fényezett elemek esetében szabad szemmel nem látható az eltérés, szakszerű javítás történt. A jármű jobb hátsó ajtaja korábban sérült volt, itt nagyobb értéket mértem, de szakszerűen javították azt. A mérési eredmények értelmezéséhez fontos tudni, hogy 150 mikronig a festékvastagság általában eredeti fényezésre utal, de bizonyos típusoknál a magasabb, de egységes értékek is ebbe a kategóriába tartoznak.

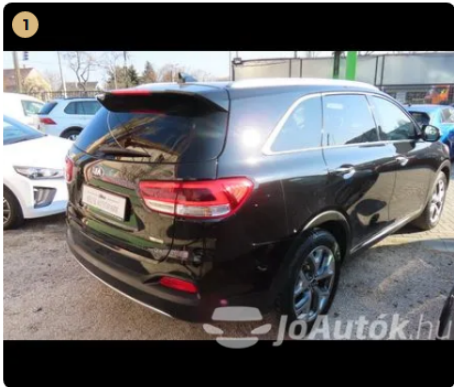
- 1 **Külső karosszéria elemek**
A karosszéria elemek közötti hézagok megfelelőek.

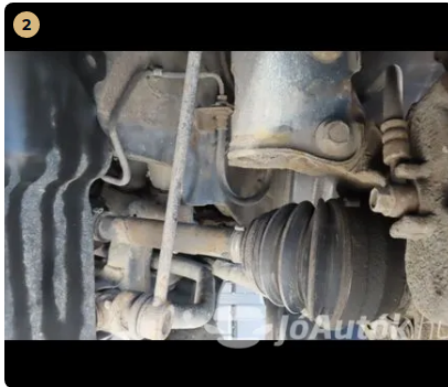
- 2 **Futómű**
A gumiharangokon szakadás, repedés nem látható.

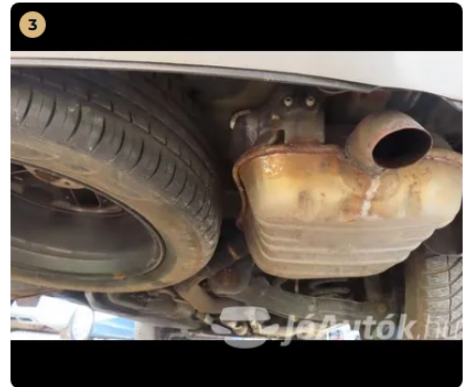
- 3 **Motor**
A kipufogórendszer és a dobok állapota megfelelő. Felületi korrózió látható az alvázon és a kipufogó részein.

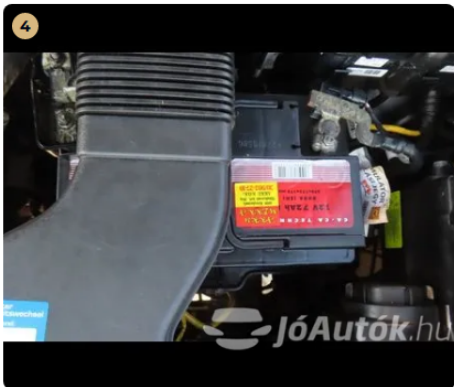
- 4 **Elektromos berendezések**
Akkumulátor nem gyári, már cserélt.

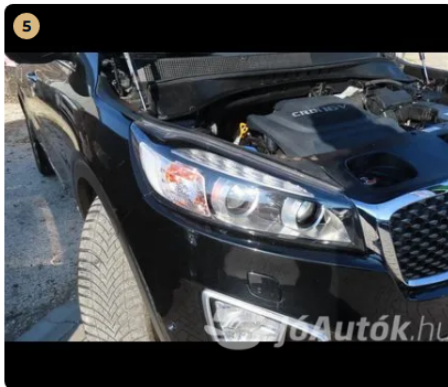
- 5 **Világítás**
Az első fényszórók nincsenek bemattulva.

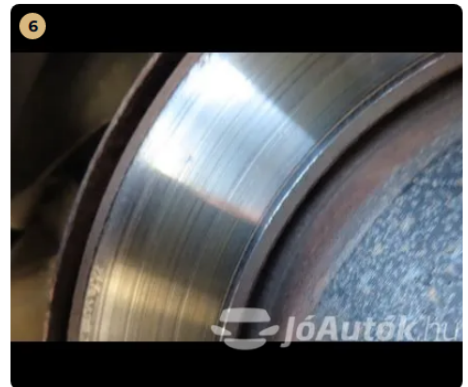
- 6 **Fékkrendszer**
A féktárcsa megfelelő állapotban van.

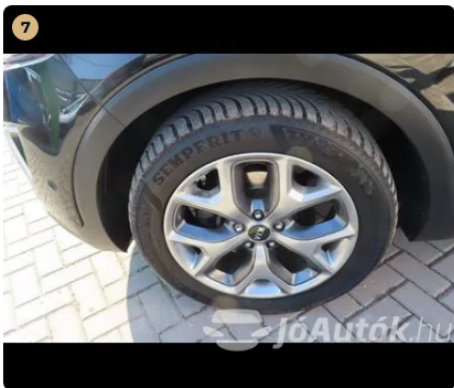
Szakvélemény: A gumiabroncsok elhasznált, de még nem csereérett állapotúak. Első gumiabroncsok kopottabbak.

- 7 **Gumiabroncsok**
Az első tengelyen lévő gumiabroncsok kopottabbak.

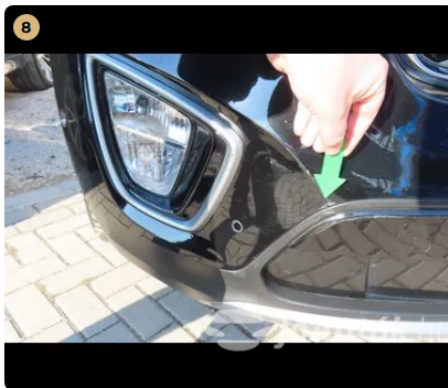
- 8 **Külső karosszéria elemek**
Az autó használatából eredő apró kavicsfelverődések, hajszál karcok láthatóak. Első vészhártón horzsolások, kavics sérülések vannak.

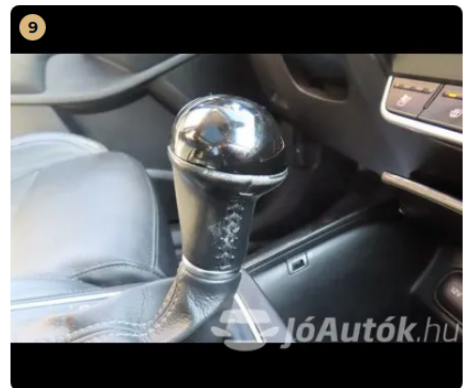
- 9 **Kárpitozás és belső burkolatok**
A váltó gomb kopott.

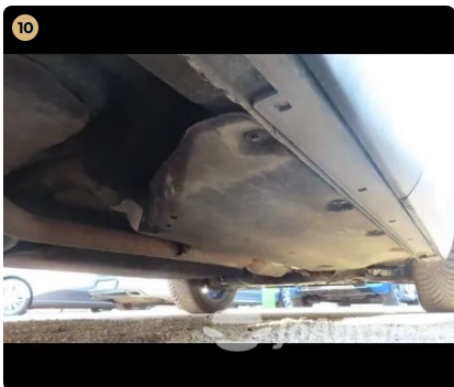
- 10 **Utascella és gyűrődő zónák**
A küszöbökön javításra utaló nyomok nem észlelhetők.

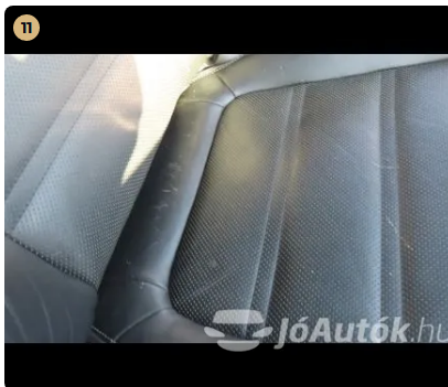
- 11 **Kárpitozás és belső burkolatok**
A bőr kárpitozáson enyhe karcok, minimális kopás látható.

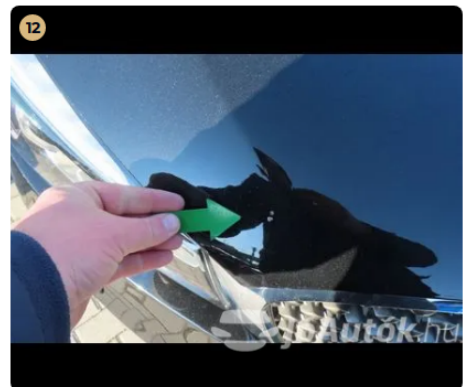
- 12 **Külső karosszéria elemek**
Az autó használatából eredő apró kavicsfelverődések, hajszál karcok láthatóak. Motorháztetőn kavics sérülések vannak. A járművön körbe használatból eredő karcok, fény sérülések vannak.
