## Mazda MX-5 135 kW

| <b>Évjárat</b><br>2019. 02. | <b>Teljesítmény</b><br>135 kW (181LE) | <b>Kilométeróra állás</b><br>49 900 km | <b>Üzemanyag</b><br>Benzin | <b>Sebességváltó</b><br>Manuális / kézi |

| Alvázsám: | JMZND6E7600403253 | Gyártási év: | 2019. 02. |

Az állapotfelmérés a Net Mobilitás Zrt. (Adószám: 25575251-2-41, Székhely: 1055 Budapest, Honvéd utca 20.) megbízásából készült 2025. 02. 10. napján.

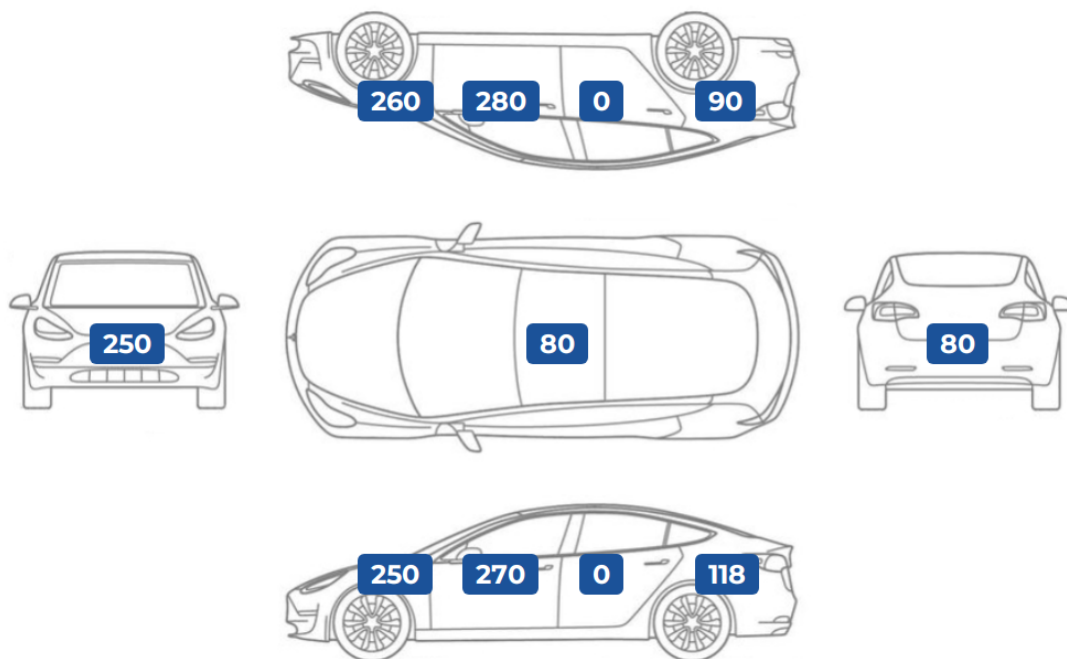
### MÉRÉSI EREDMÉNYEK Karosszéria festékvastagság (mikrométerben)

**Szakvélemény:** A műanyag karosszéria elemeken repedés, javítás nyomai nem láthatók. A mért értékek a gyári értékekhez képest azért magasabbak, mert védő fólia található a gépkocsin. A mérési eredmények értelmezéséhez fontos tudni, hogy 150 mikronig a festékvastagság általában eredeti fényezésre utal, de bizonyos típusoknál a magasabb, de egységes értékek is ebbe a kategóriába tartoznak.

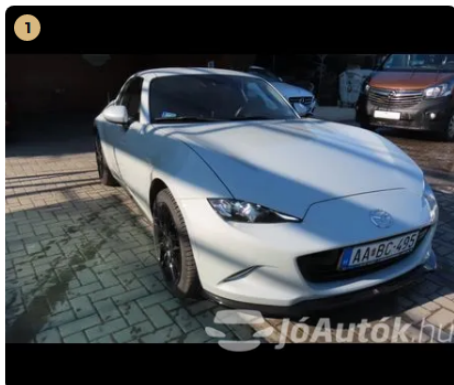
- ✓ **Külső karosszéria elemek**  
A karosszéria elemek közötti hézagok megfelelőek.

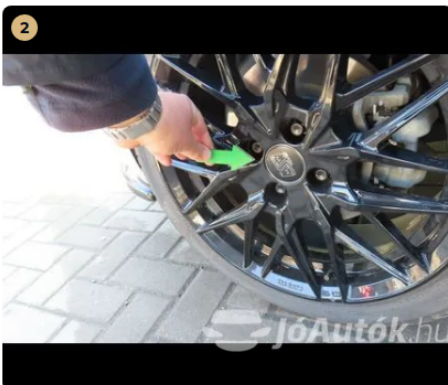
- ✓ **Extra tartozékok és felszereltségek**  
A jármű speciális kiadású speciális légtérrel, felnyitással, ülésekkel.

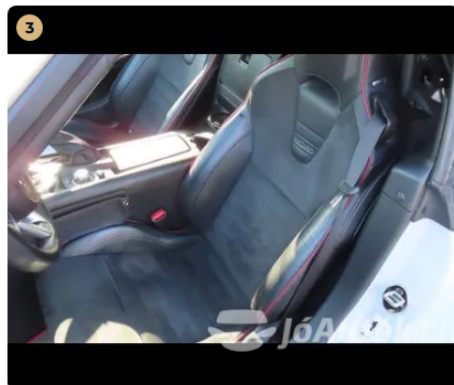
- ✓ **Kárpitozás és belső burkolatok**  
A bőr/alcantara kifogástalan állapotú.

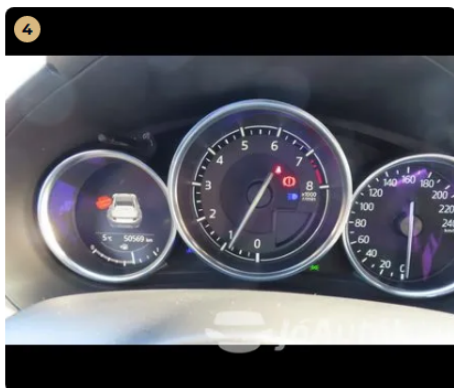
- ✓ **Hibakód kiolvasása**  
Számítógépes kiolvasás során nem találtam hibát.

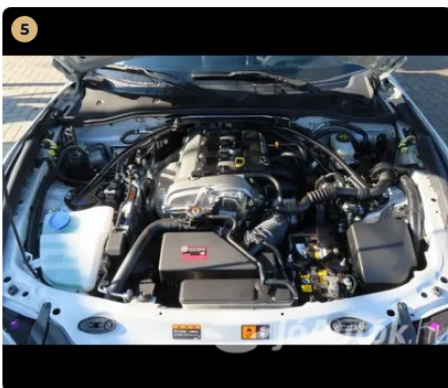
- ✓ **Motor**  
Motortérben olajfolyás nem látható.

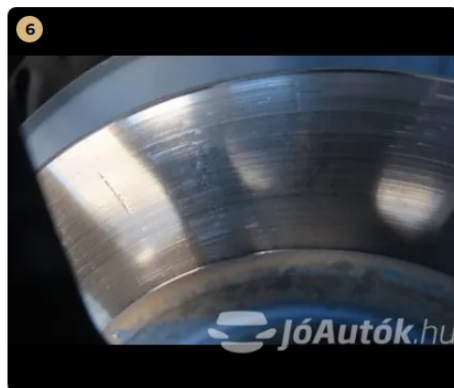
- ✓ **Féktrendszer**  
A féktárcsa megfelelő állapotban van.

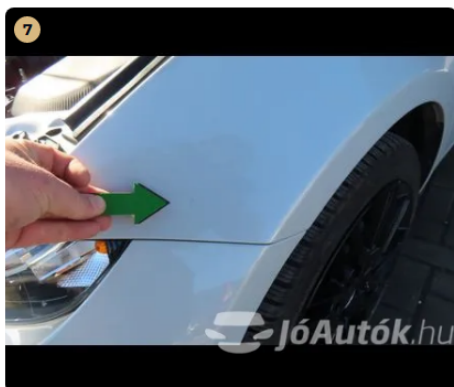
- ! **Külső karosszéria elemek**  
Az autó használatából eredő apró kavicsfelverődések, hajsza karcok láthatóak. Bal első sárvédőn kavics felverődés.

Megjegyzés: a fém alkatrészek fényezésén „fémig áthatolt” esztétikai sérülések javítása a későbbi korrodálódás elkerülése érdekében javasolt. Egyszerű kavicsfelferődések javítása újrafényezés helyett festék boltban kapható ecsetelővel javasolt

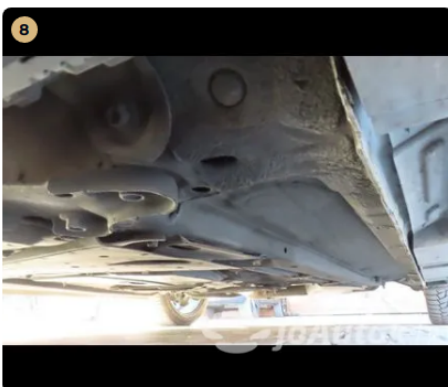
- ✓ **Utascella és gyűrődő zónák**  
A küszöbökön javításra utaló nyomok nem észlelhetők.

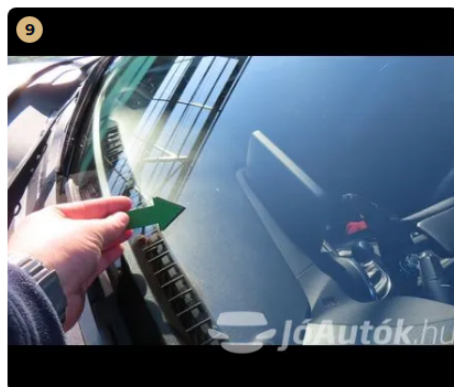
- ! **Szélvédők, üvegek**  
Első szélvédőn apró kavics sérülések vannak.

Ha látótérben kívül van, annak javítása nem kötelező, de megfontolandó a későbbi problémák elkerülése érdekében (egy kavics felferődés a javítás hiányában tovább repedhet a látótérbe)
