Skoda Enyaq Enyaq iV 60 Perfect 132 kW

Évjárat
2021.
12.

Kilométeróra állás
28 941 km

360 PONTOS ÁTVIZSGÁLÁS EREDMÉNYE

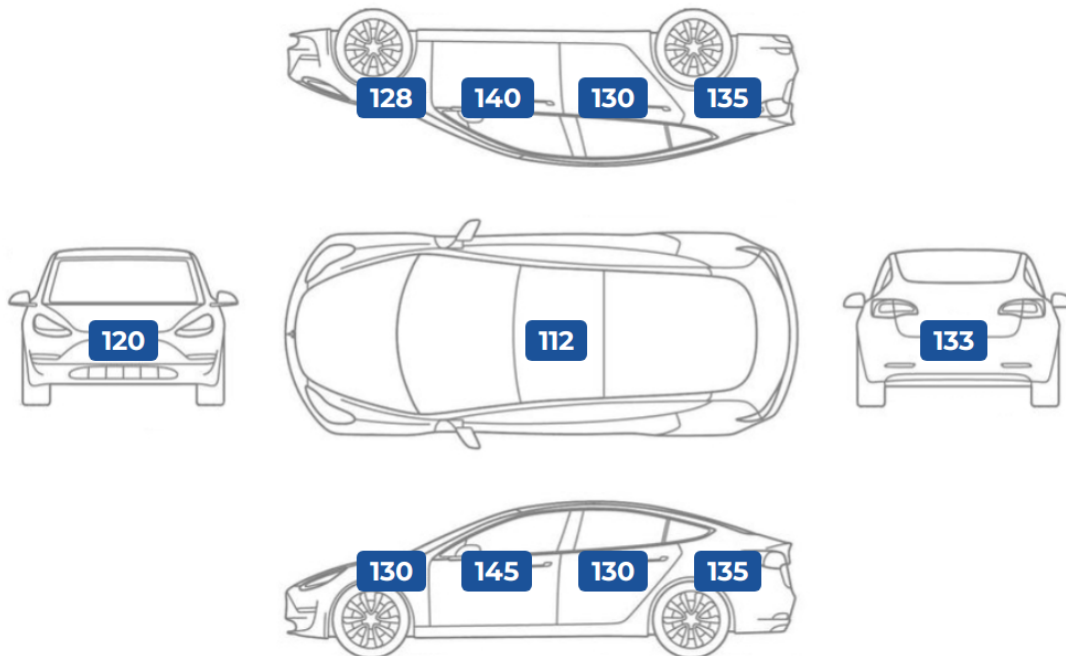
MÉRÉSI EREDMÉNYEK Karosszéria festékvastagság (mikrométerben)

Szaktevélemény: A festékvastagság mérés során a típusnak megfelelő gyári értékeket mértem. A műanyag karosszéria elemeken a hézagok megfelelők (gyáriak vagy szakszerűen javítottak). Nem található fóliázás az autón. A mérési eredmények értelmezéséhez fontos tudni, hogy 150 mikronig a festékvastagság általában eredeti fényezésre utal, de bizonyos típusoknál a magasabb, de egységes értékek is ebbe a kategóriába tartoznak.

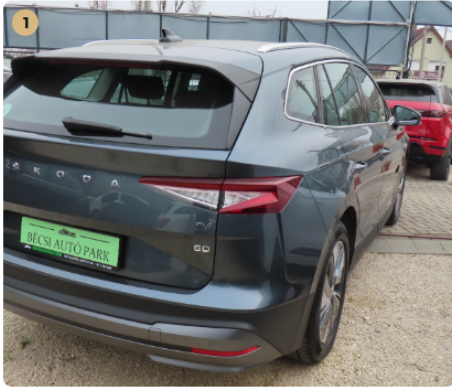
✓ **Külső karosszéria elemek**
A karosszéria elemek közötti hézagok megfelelőek.

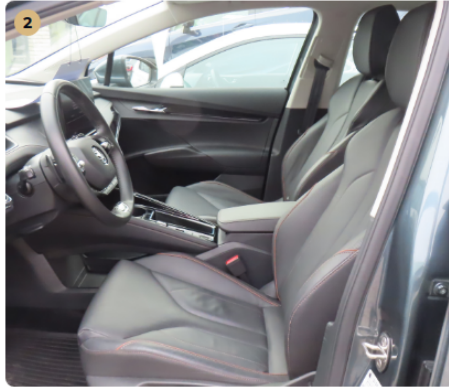
✓ **Kárpitozás és belső burkolatok**
A bőr/alcantara kifogástalan állapotú.

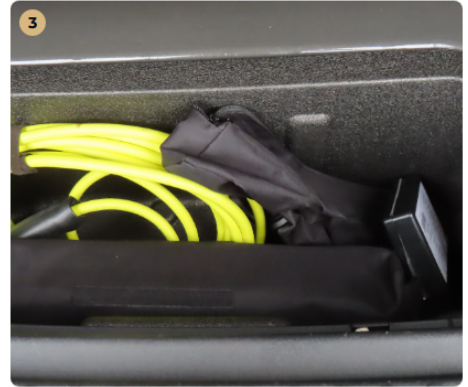
✓ **Kötelező tartozékok**
A kötelező tartozékok megvannak.

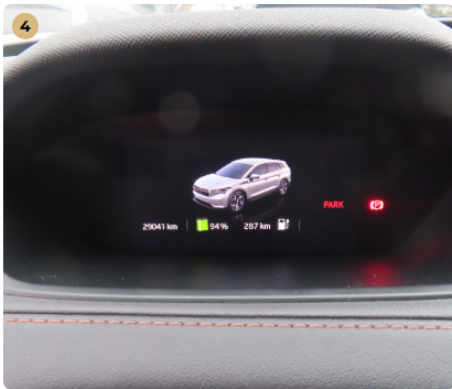
✓ **Hibakód kiolvasása**
Számítógépes kiolvasás során nem találtam hibát.

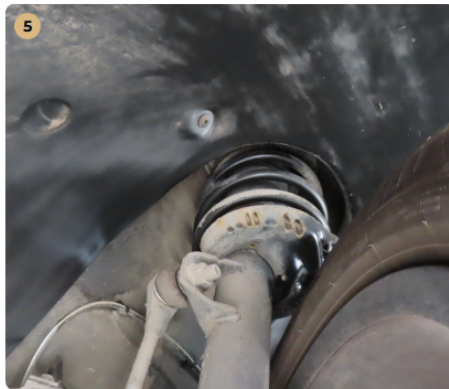
✓ **Futómű**
A lengéscsillapítón olajfolyás nem észlelhető.

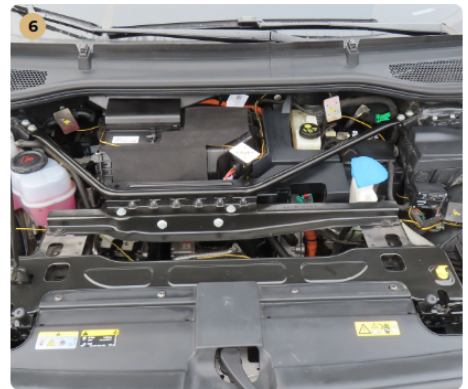
✓ **Motor**
A hűtőfolyadék színe megfelelő.

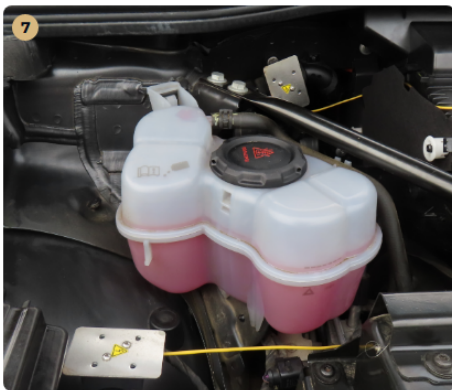
✓ **Motor**
A hűtőfolyadék szintje megfelelő.

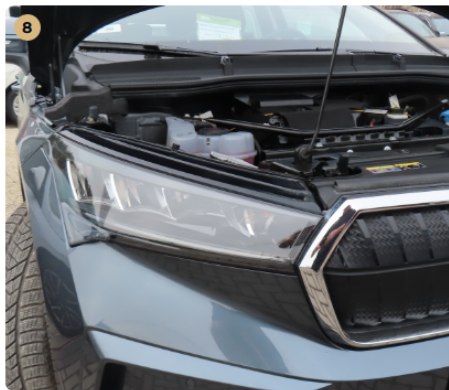
✓ **Világítás**
Az első fényszórók nincsenek bemattulva.

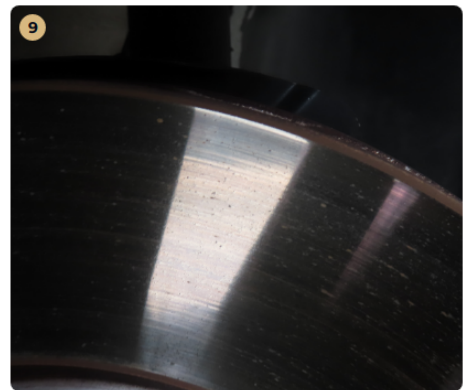
✓ **Fékkrendszer**
A féktárcsa megfelelő állapotban van.

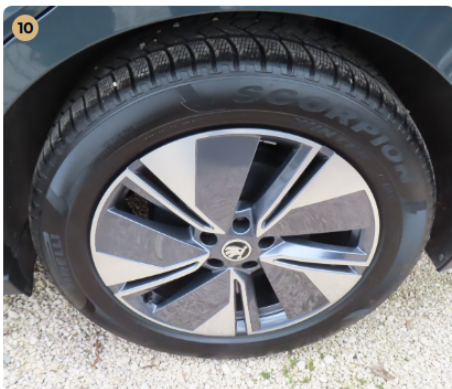
✓ **Gumiabroncsok**
A gumi oldalfalán, szálszakadás jele (dudor) nem található.

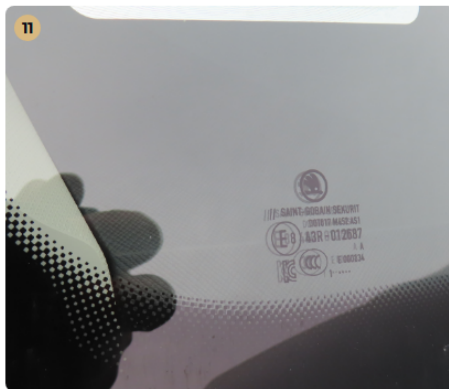
✓ **Szélvédők, üvegek**
Az első szélvédőn látható sérülés nincs.

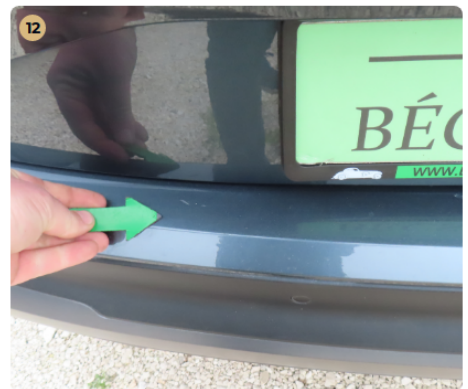
⚠ **Külső karosszéria elemek**
Az autó használatából eredő apró kavicsfelverődések, hajszal karcok láthatóak. Hátsó vészhátrón enyhe karc.

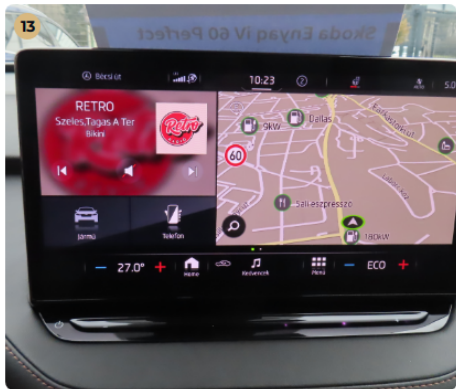
✓ **Elektromos berendezések**
Műszeralfények megfelelően működnek.

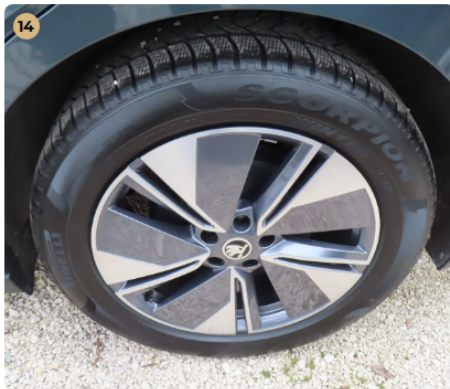
✓ **Felnik**
Könnyűfém felnin patkázás nyomai nem láthatóak.

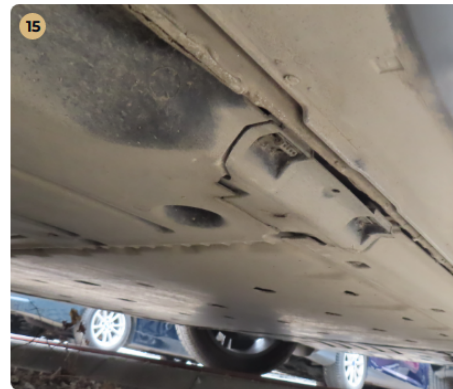
✓ **Utascella és gyűrődő zónák**
A küszöbökön javításra utaló nyomok nem észlelhetők.
