Opel Insignia 121 kW

Évjárat 2018. 01.	Teljesítmény 121 kW (162LE)	Kilométeróra állás 164 600 km	Üzemanyag Benzin	Sebességváltó Manuális / kézi
-----------------------------	---------------------------------------	---	----------------------------	---

Jármű azonosító adatai

MÉRÉSI EREDMÉNYEK Karosszéria festékvastagság (mikrométerben)

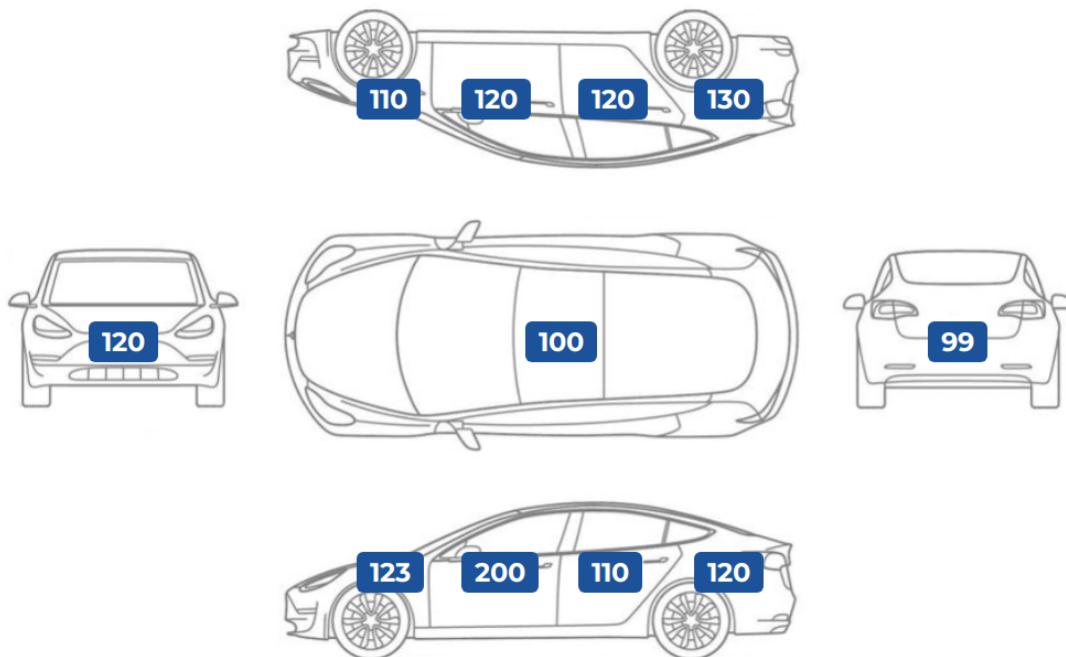
Szakvélemény: Az autó karosszériaelemeinek festékvastagság-értékei néhány kivételtől eltekintve a gyári kategóriába esnek. A bal első ajtó festékvastagságának minimális eltérése a gyári értéktől arra utal, hogy a fényezési hibákat gittelés nélkül javították, azaz elemsérülés vélhetően nem történt, és csak karcot, vagy apró fénysérülést javítottak az autón. Nem található fóliázás az autón. A fényezett elemek esetében szabad szemmel nem látható az eltérés, szakszerű javítás történt. A műanyag karosszéria elemeken repedés, javítás nyomai nem láthatók. A mérési eredmények értelmezéséhez fontos tudni, hogy 150 mikronig a festékvastagság általában eredeti fényezésre utal, de bizonyos típusoknál a magasabb, de egységes értékek is ebbe a kategóriába tartoznak.

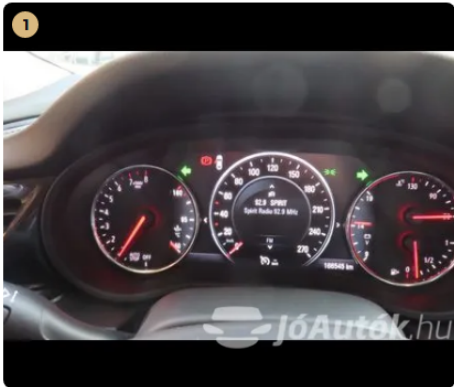
1 Hibakód kiolvasása
Számítógépes kiolvasás során nem találtam hibát.

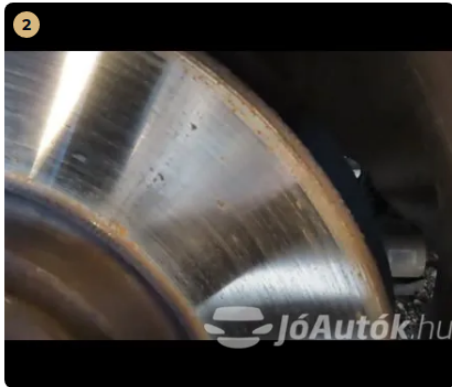
2 Fékrendszer
A féktárcsa megfelelő állapotban van.

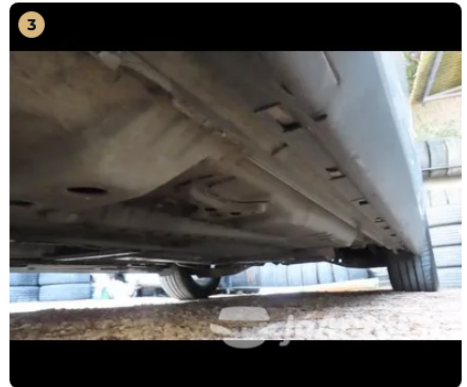
3 Utascella és gyűrődő zónák
A küszöbökön javításra utaló nyomok nem észlelhetők.

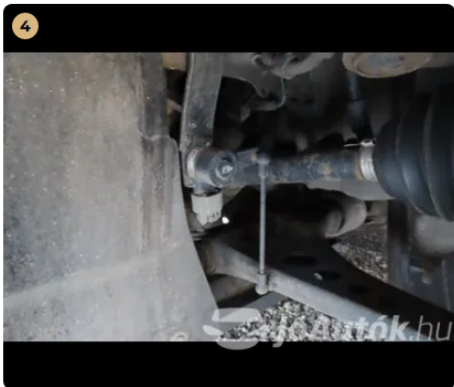
4 Futómű
A féltengelyen zsíros / olajos kicsapódás nem látható.

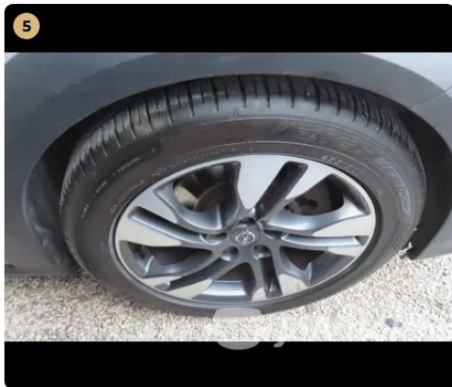
5 Gumiabroncsok
A gumiabroncsok odalfala nem repedezett.

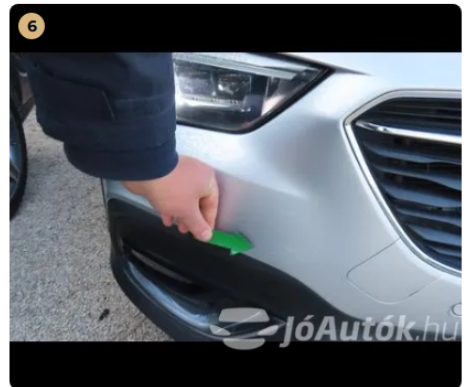
6 Külső karosszéria elemek
Az autó használatából eredő apró kavicsfelverődések, hajszál karcok láthatóak. Első vészárítón apró kavics sérülések és horzsolások vannak.

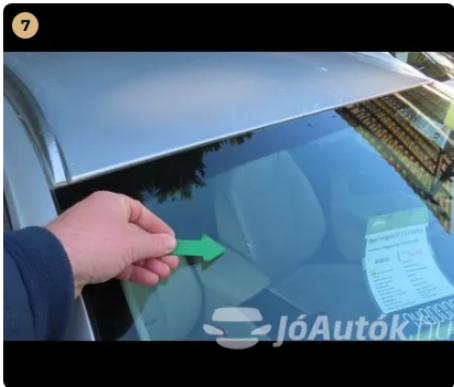
7 Szélvédők, üvegek
Az első szélvédőn látható sérülés van. Kavics sérülés.

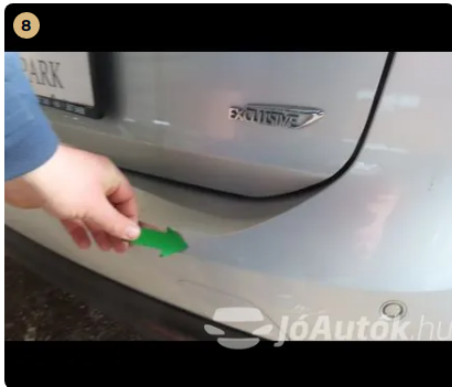
8 Külső karosszéria elemek
Az autó használatából eredő apró kavicsfelverődések, hajszál karcok láthatóak. Hátsó lökhárítón használatból eredő horzsolások vannak.

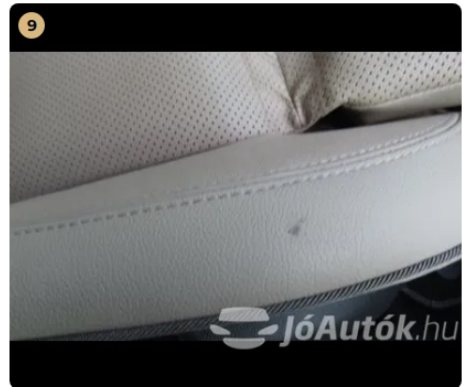
9 Kárpitozás és belső burkolatok
Az utasoldali első ülésen apró hiba látható, de ettől eltekintve a jármű kárpitozása megkímélt.

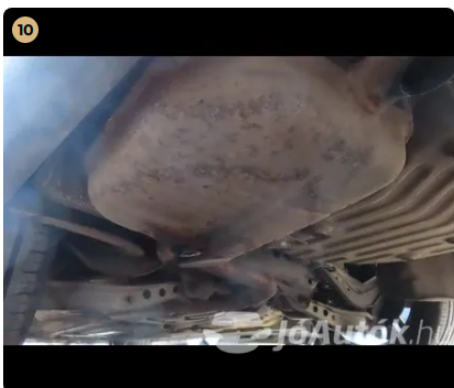
10 Motor
A kipufogórendszer és a dobok állapota nem megfelelő. Hátsó kipufogódob lyukas.

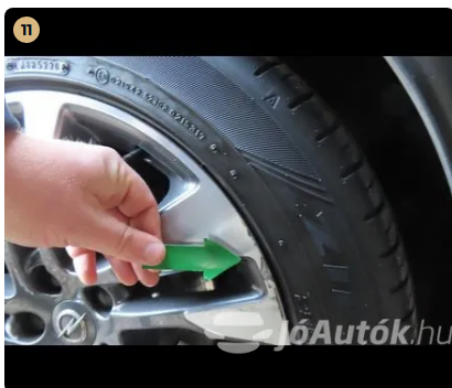
11 Felnik
Könnyűfém felnin patkázás nyomai láthatóak.
