Citroen C4 Grand Picasso C4 Grand Picasso 1.6 e-HDi Collection 85 kW

- 360 pontos állapotfelmérésen átesett jármű
- JóAutók.hu független műszaki szakértője által átvizsgálva
- Minden említésre méltó eltérés képpel és szöveggel dokumentálva

Az állapotfelmérés a Net Mobilitás Zrt. (Adószám: 25575251-2-41) készült 2025. 02. 26. napján.

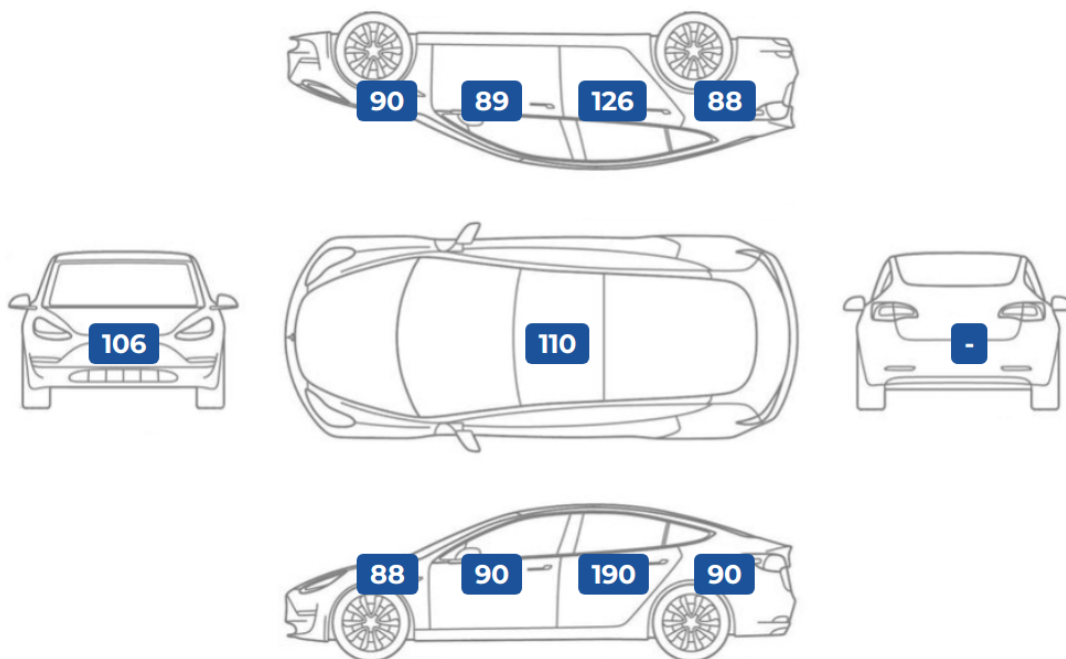
Szakvélemény: A gépjármű karosszériáján az elemek egy része gyári fényezésű, ám bizonyos elemeken újrafényezés nyomai találhatóak. A bal hátsó ajtó festékvastagságának minimális eltérése a gyári értéktől arra utal, hogy a fényezési hibákat gittelés nélkül javították, azaz elemsérülés vélhetően nem történt, és csak karcot, vagy apró fénysérülést javítottak az autón. A fényezett elemek esetében szabad szemmel nem látható az eltérés, szakszerű javítás történt. A műanyag karosszéria elemeken a hézagok megfelelők (gyáriak vagy szakszerűen javítottak). Nem található fóliázás az autón. A csomagtér ajtó műanyagból készült. A mérési eredmények értelmezéséhez fontos tudni, hogy 150 mikronig a festékvastagság általában eredeti fényezésre utal, de bizonyos típusoknál a magasabb, de egységes értékek is ebbe a kategóriába tartoznak.

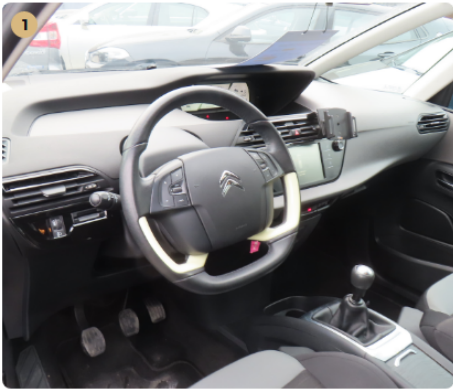
✓ **Kárpitozás és belső burkolatok**
Műszerfal normál állapotú.

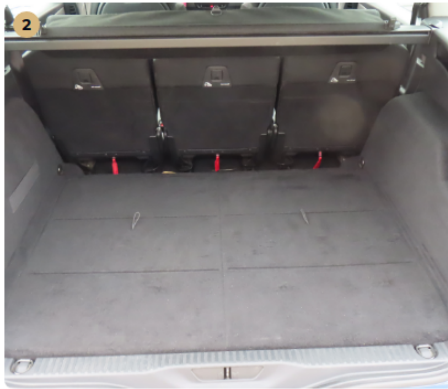
✓ **Kárpitozás és belső burkolatok**
Csomagtartó normál állapotú.

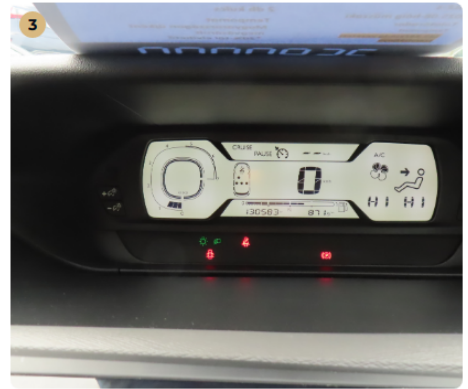
✓ **Hibakód kiolvasása**
Számítógépes kiolvasás során nem találtam hibát.

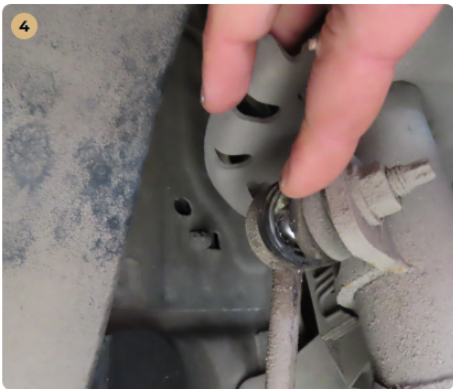
⚠ **Futómű**
A gumiharangokon szakadás, repedés látható. Első 2 stabilizátor pálcza gumi porvédője szakadt.

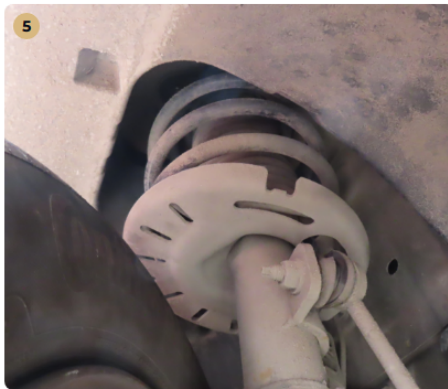
✓ **Futómű**
A lengéscsillapítón olajfolyás nem észlelhető.

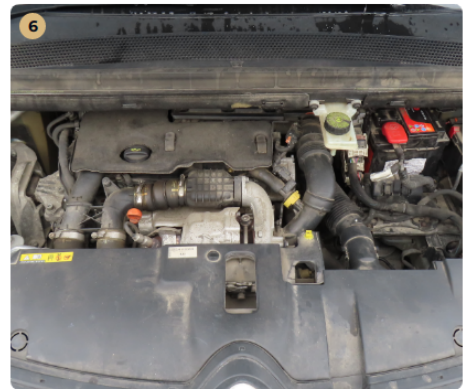
✓ **Motor**
Motortérben olajfolyás nem látható.

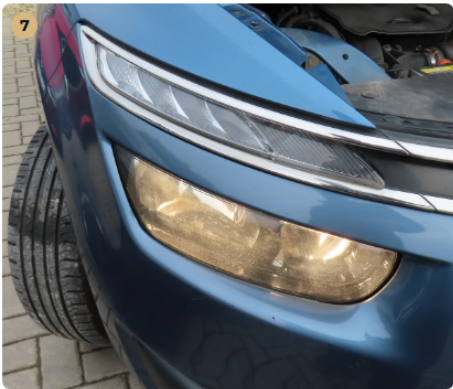
✓ **Világítás**
Az első fényszórók nincsenek bemattulva.

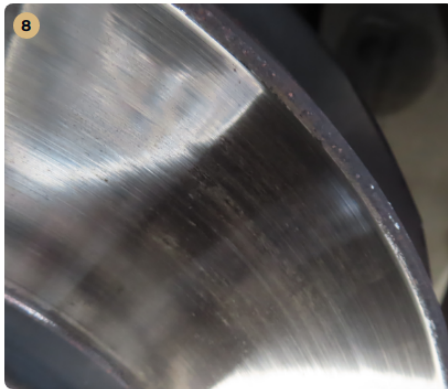
✓ **Féktrendszer**
A féktárcsa megfelelő állapotban van.

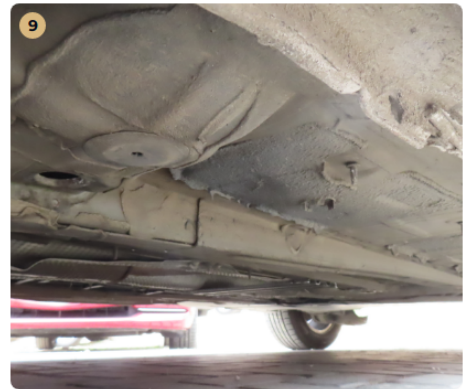
✓ **Utascella és gyűrődő zónák**
A küszöbökön javításra utaló nyomok nem észlelhetők.

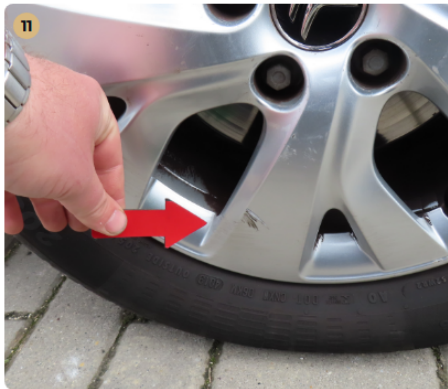
⚠ **Felnik**
Könnyűfém felnin patkázás nyomai láthatóak.

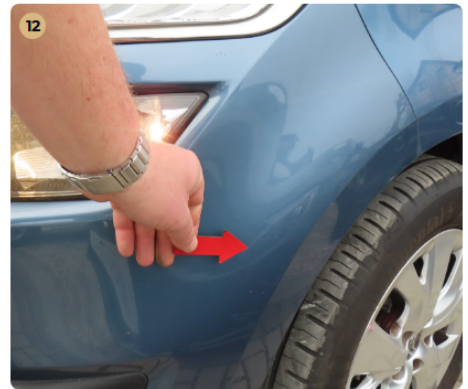
⚠ **Külső karosszéria elemek**
Az autó használatából eredő apró kavicsfelverődések, hajszál karcok láthatóak. Első vészháritón és első sárvédőkön kavics sérülések vannak.

Megjegyzés: a fém alkatrészek fényezésén „fémig áthatolt” esztétikai sérülések javítása a későbbi korrodálódás elkerülése érdekében javasolt. Egyszerű kavicsfelferődések javítása újrafényezés helyett festék boltban kapható ecsetelővel javasolt.

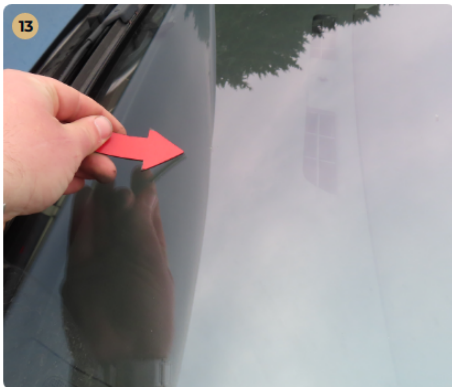
13 Szélvédők, üvegek
Az első szélvédőn látható sérülés van. 2-3 kavics sérülés.

Ha látótéren kívül van, annak javítása nem kötelező, de megfontolandó a későbbi problémák elkerülése érdekében (egy kavics felferődés a javítás hiányában tovább repedhet a látótérbe).

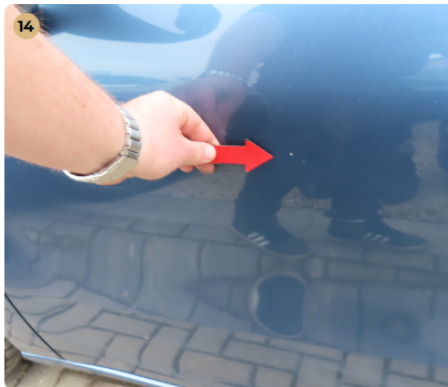
14 Külső karosszéria elemek
Az autó használatából eredő apró kavicsfelverődések, hajszál karcok láthatóak. A karosszérián használatból eredő fénysérülések, karcok vannak.

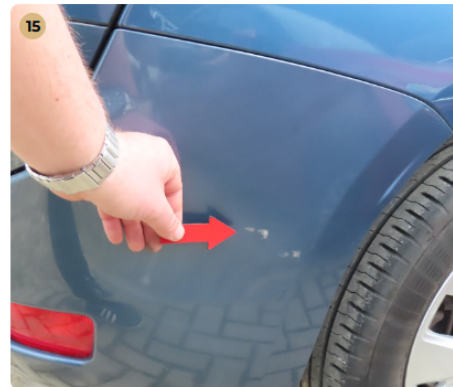
15 Külső karosszéria elemek
Az autó használatából eredő apró kavicsfelverődések, hajszál karcok láthatóak. hátsó vészfékhorzsolts.

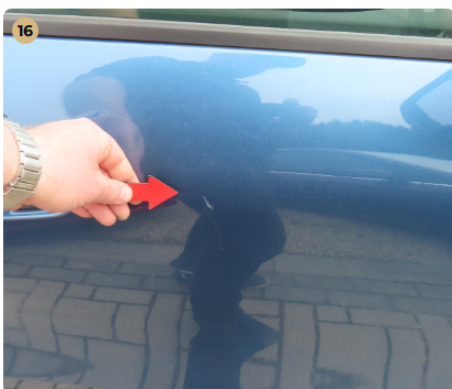
16 Külső karosszéria elemek
Jobb első ajtón fénysérülés van.

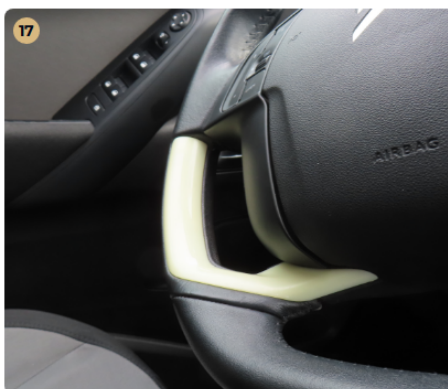
17 Kárpitozás és belső burkolatok
A kormánykerék kopott.

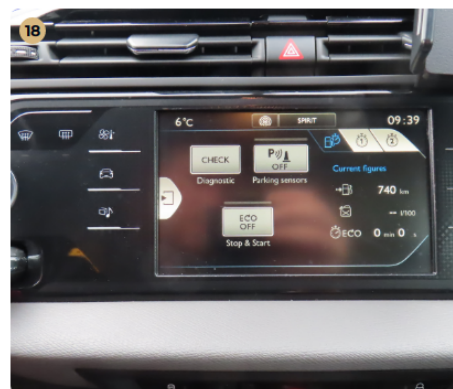
18 Elektromos berendezések
Műszerfalfények megfelelően működnek.
