Renault Fluence Fluence 1.6 Limited 82 kW

Évjárat 2015. 07.	Teljesítmény 82 kW (110LE)	Kilométeróra állás 125 886 km	Üzemanyag Benzin	Sebességváltó Manuális / kézi
-----------------------------	--------------------------------------	---	----------------------------	---

360 PONTOS ÁTVIZSGÁLÁS EREDMÉNYE

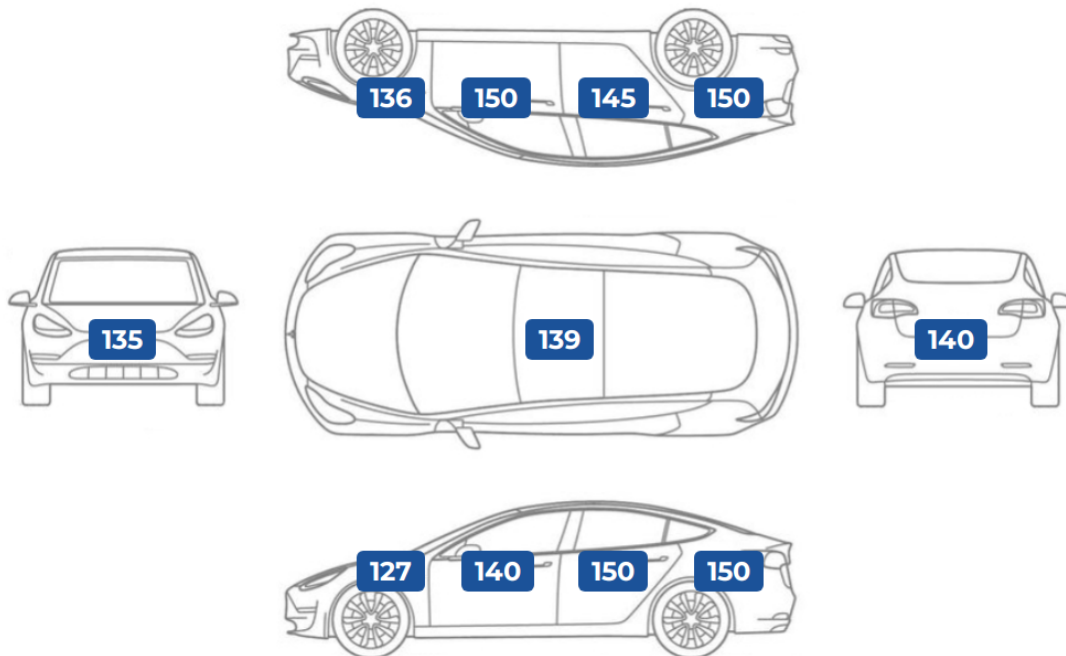
MÉRÉSI EREDMÉNYEK Karosszéria festékvastagság (mikrométerben)

Szaktelemény: A gépjármű karosszériáján külső beavatkozás / újrafényezés nyomai nem láthatók. A műanyag karosszéria elemeken a hézagok megfelelők (gyáriak vagy szakszerűen javítottak). Nem található fóliázás az autón. A járművön körbe használatból eredő karcok, fénysérülések vannak, melyek polírozással javíthatók. A mérési eredmények értelmezéséhez fontos tudni, hogy 150 mikronig a festékvastagság általában eredeti fényezésre utal, de bizonyos típusoknál a magasabb, de egységes értékek is ebbe a kategóriába tartoznak.

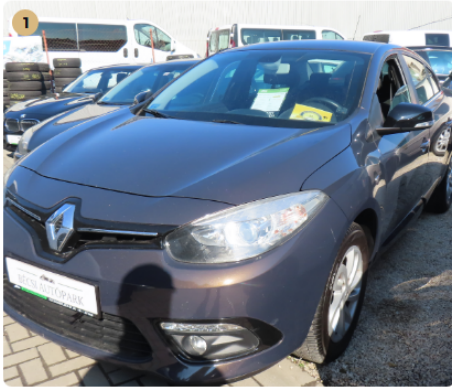
1
✓ **Külső karosszéria elemek**
A karosszéria elemek közötti hézagok megfelelőek.

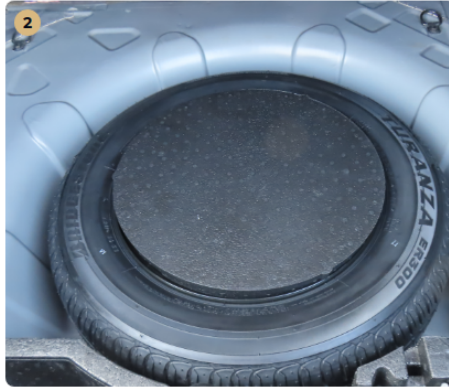
2
✓ **Kötelező tartozékok**
A kötelező tartozékok megvannak.

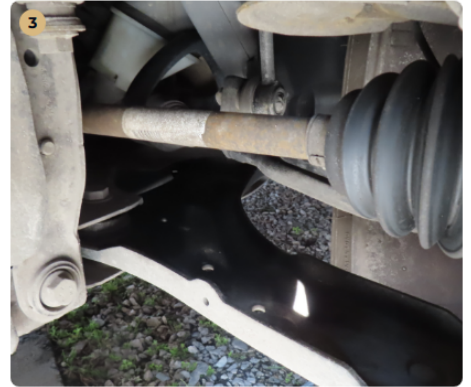
3
✓ **Futómű**
A féltengelyen zsíros / olajos kicsapódás nem látható.

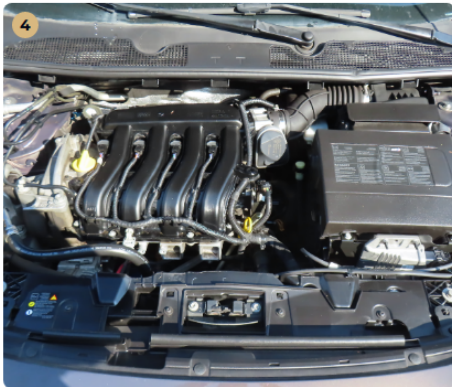
4
✓ **Motor**
A motor nem poros, történt motortér mosás.

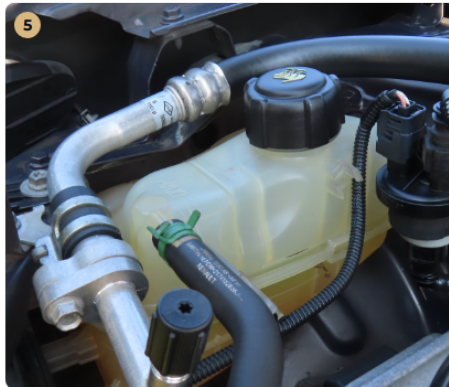
5
✓ **Motor**
A hűtőfolyadék színe megfelelő.

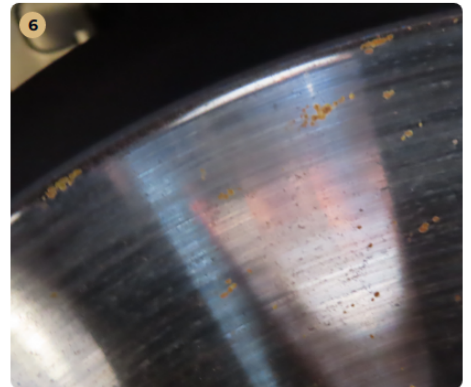
6
! **Féktárcsa**
A féktárcsán kezdődő vállasodás található.

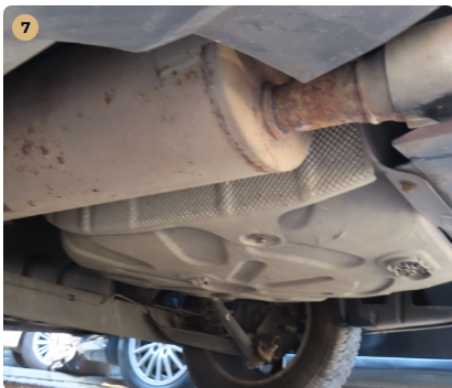
7
✓ **Motor**
A kipufogórendszer és a dobok állapota megfelelő.

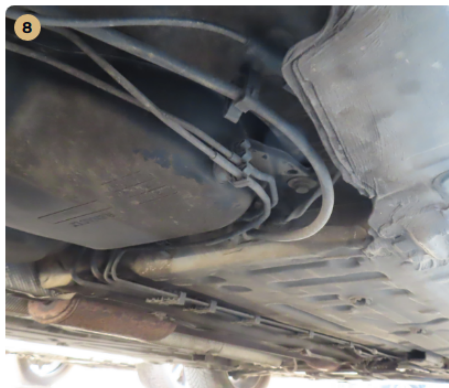
8
✓ **Utascella és gyűrődő zónák**
A küszöbökön javításra utaló nyomok nem észlelhetők.

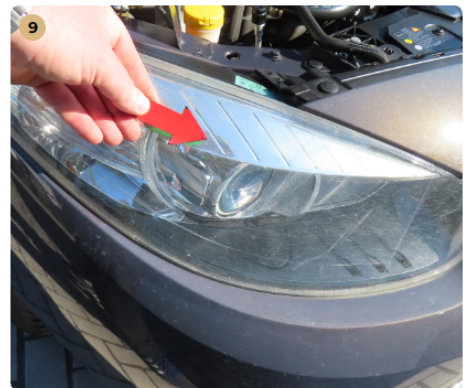
9
! **Világítás**
Az első fényszórók be vannak mattulva. FÉNYSZÓRÓK POLÍROZÁSA AJÁNLOTT.

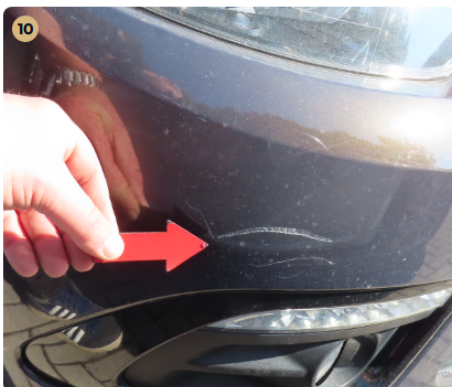
10
! **Külső karosszéria elemek**
Az autó használatából eredő apró kavicsfelverődések, hajszál karcok láthatóak. Első vészhártón kavics sérülések és enyhe karcok vannak.

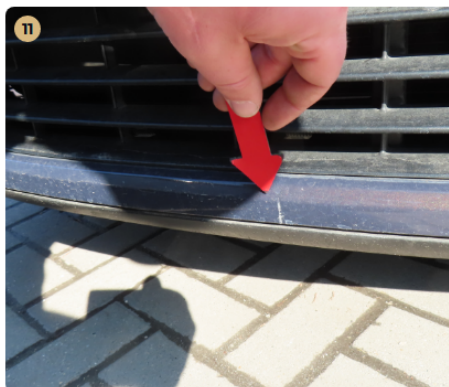
11
! **Külső karosszéria elemek**
Az autó használatából eredő apró kavicsfelverődések, hajszál karcok láthatóak.

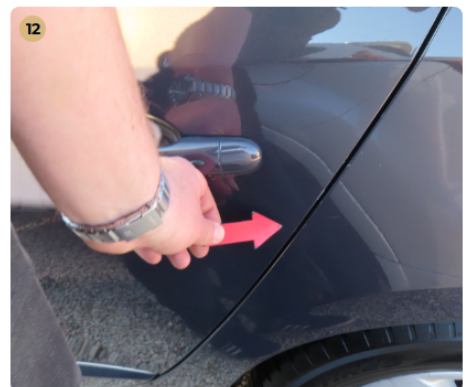
12
! **Külső karosszéria elemek**
Az autó használatából eredő apró kavicsfelverődések, hajszál karcok láthatóak. Bal hátsó ajtón fény sérülés van.

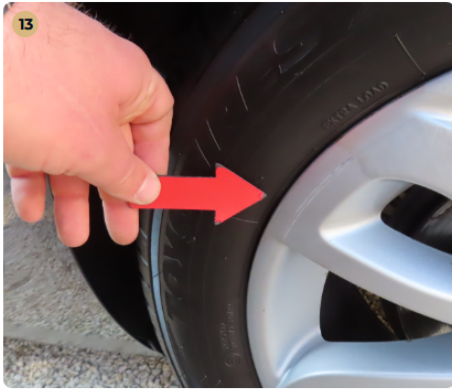
13 Felnik
Könnyűfém felnin patkázás nyomai láthatóak. Enyhe karcolások.

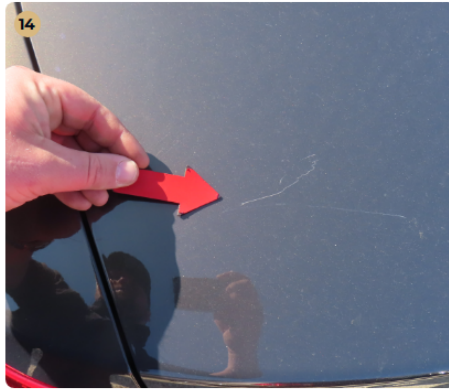
14 Külső karosszéria elemek
Az autó használatából eredő apró kavicsfelverődések, hajszal karcok láthatóak. csomagtér ajtó

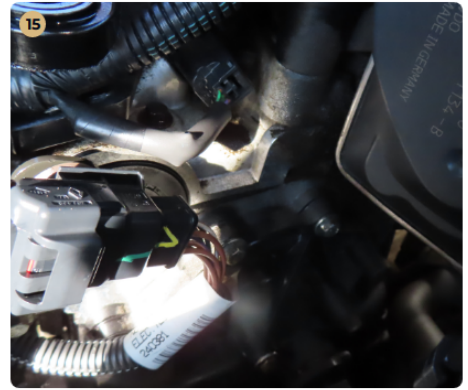
15 Motor
Motortérben régebbi olajsár fedezhető fel.

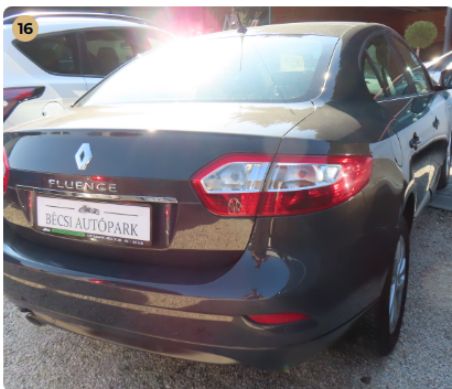
16 Szélvédők, üvegek
Hátsó szélvédőn látható sérülés nincs.

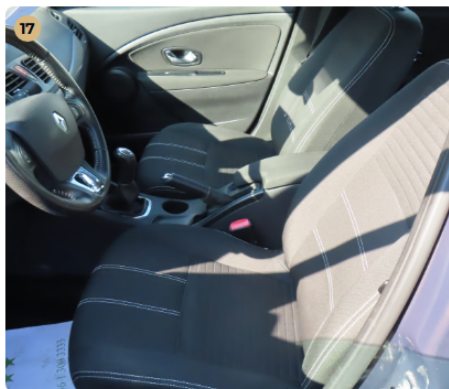
17 Kárpitozás és belső burkolatok
A bőr/alcantara kifogástalan állapotú.

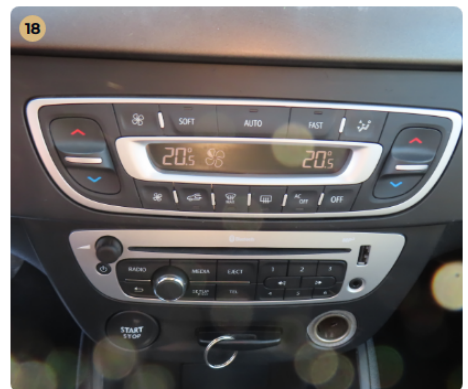
18 Elektromos berendezések
Műszerfalfények megfelelően működnek.

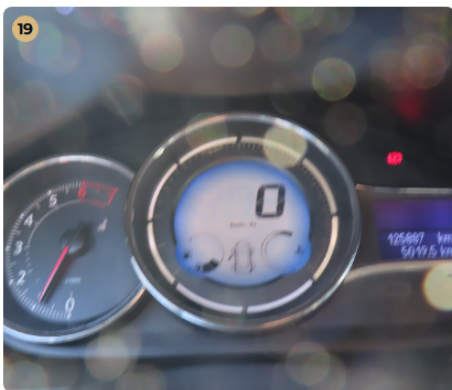
19 Hibakód kiolvasása
Számítógépes kiolvasás során nem találtam hibát.
