## Ford Puma Puma 1.0 EcoBoost mHEV Titanium DCT 92 kW

# 360 PONTOS ÁTVIZSGÁLÁS EREDMÉNYE

# ÁLLAPOTFELMÉRÉS ÖSSZEFOGLALÁSA

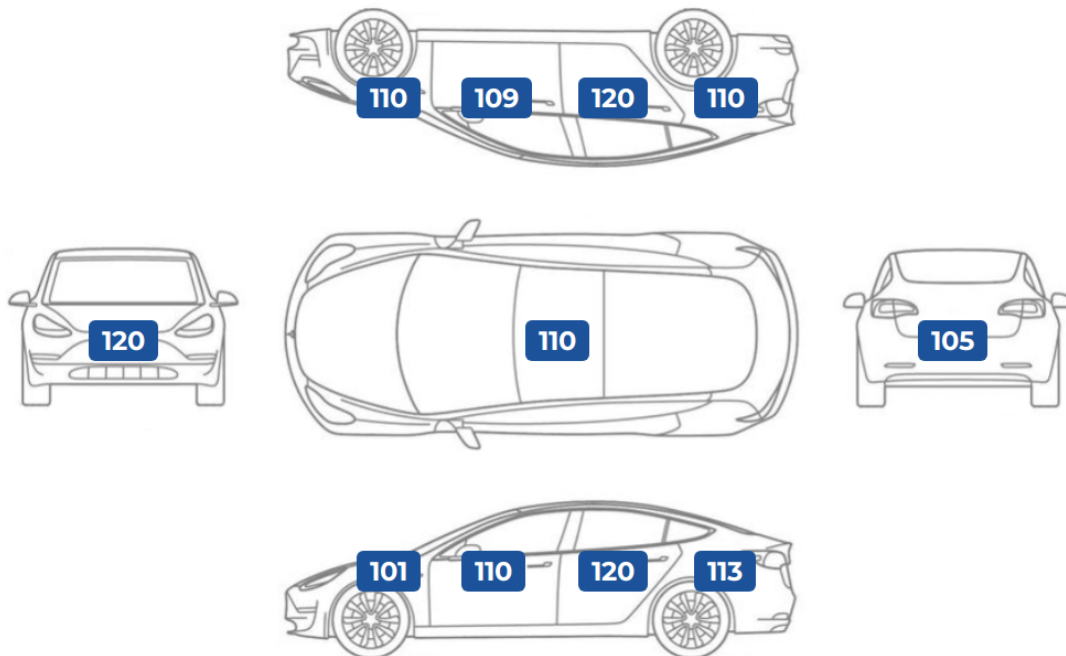
### MÉRÉSI EREDMÉNYEK Karosszéria festékvastagság (mikrométerben)

**Szakvélemény:** A gépjármű karosszériáján külső beavatkozás / újrafényezés nyomai nem láthatók. A műanyag karosszéria elemeken repedés, javítás nyomai nem láthatók. Nem található fóliázás az autón. A mérési eredmények értelmezéséhez fontos tudni, hogy 150 mikronig a festékvastagság általában eredeti fényezésre utal, de bizonyos típusoknál a magasabb, de egységes értékek is ebbe a kategóriába tartoznak.

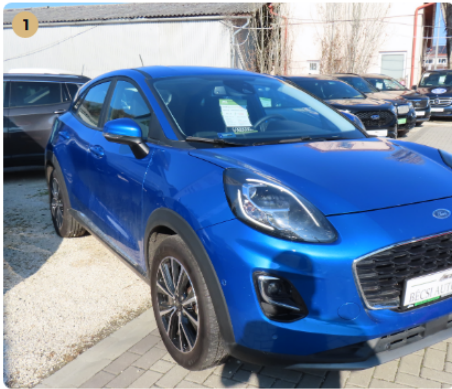
- ✓ **Szélvédők, üvegek**  
Az első szélvédőn látható sérülés nincs.

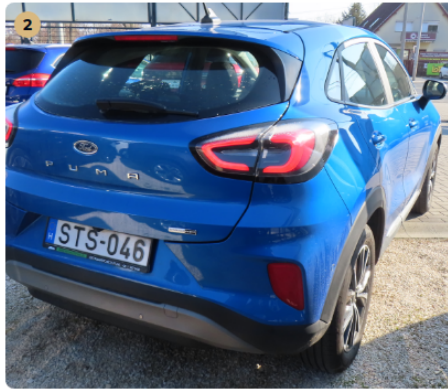
- ✓ **Külső karosszéria elemek**  
A karosszéria elemek közötti hézagok megfelelőek.

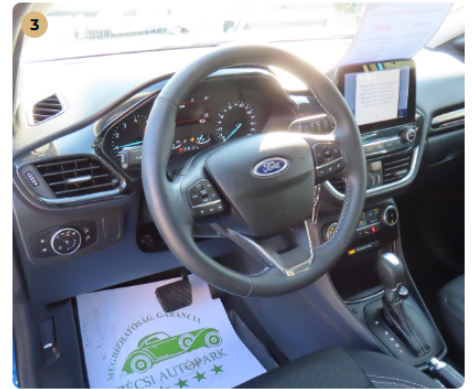
- ✓ **Kárpitozás és belső burkolatok**  
Műszerfal újszerű állapotú.

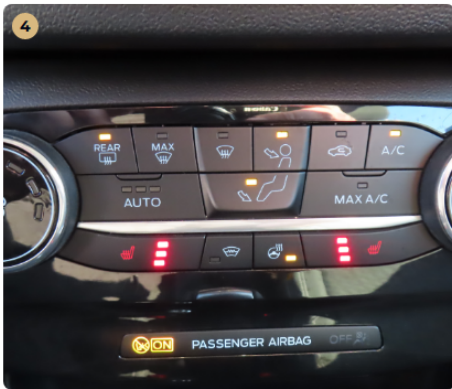
- ✓ **Elektromos berendezések**  
Műszerfalfények megfelelően működnek.

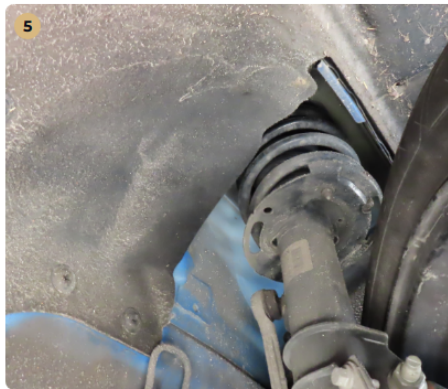
- ✓ **Futómű**  
A lengéscsillapítón olajfolyás nem észlelhető.

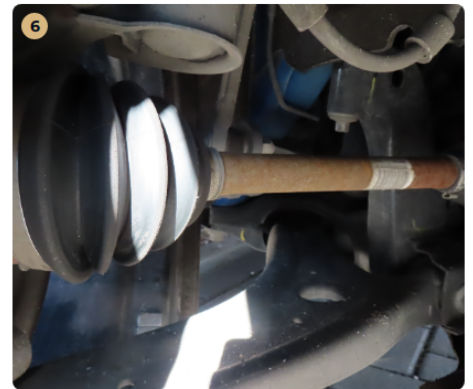
- ✓ **Futómű**  
A féltengelyen zsíros / olajos kicsapódás nem látható.

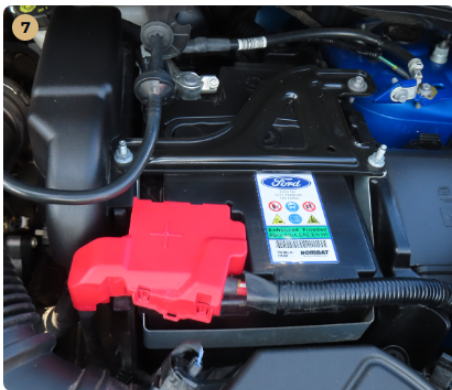
- ✓ **Elektromos berendezések**  
Akkumulátor gyári.

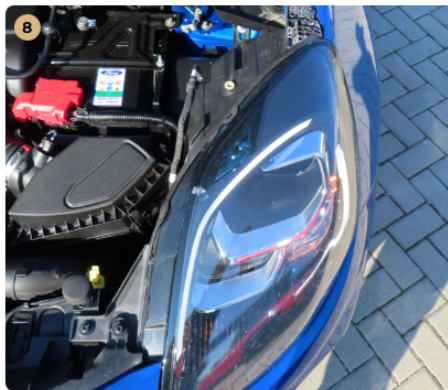
- ✓ **Világítás**  
Az első fényszórók nincsenek bemattulva.

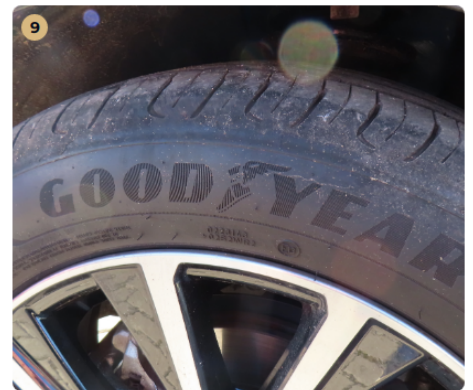
- ✓ **Gumiabroncsok**  
A gumi oldalfalán, szálszakadás jele (dudor) nem található.

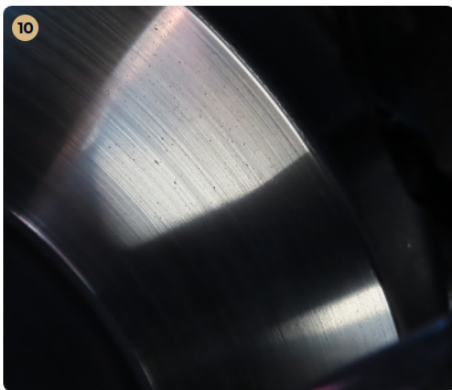
- ✓ **Féktrendszer**  
A féktárcsa megfelelő állapotban van.

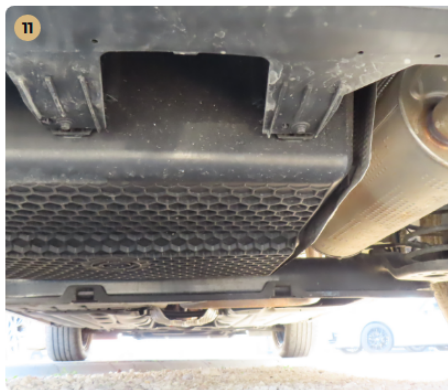
- ✓ **Motor**  
A kipufogórendszer és a dobok állapota megfelelő.

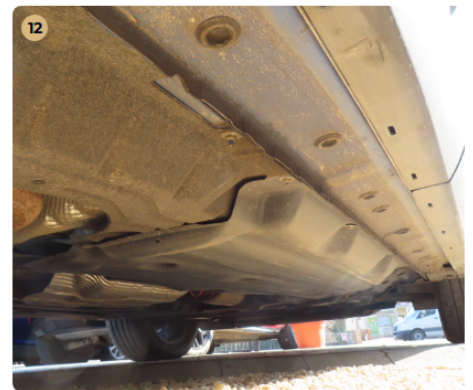
- ✓ **Utascella és gyűrődő zónák**  
A küszöbökön javításra utaló nyomok nem észlelhetők.

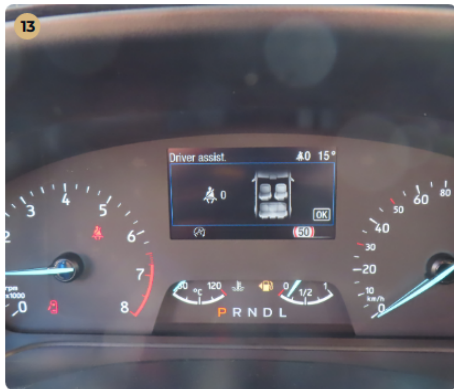
### Hibakód kiolvasása

Az autó beindítását követően kontrollámpa a műszerfalán nem világít.

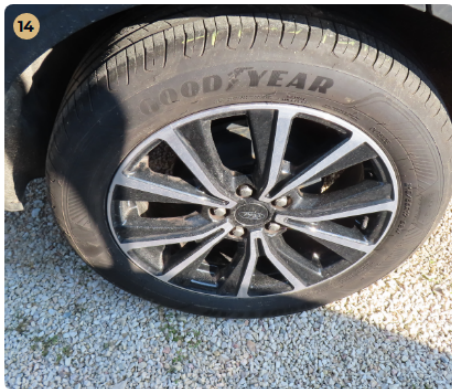
### Felnik

Könnyűfém felnin patkázás nyomai nem láthatóak.
