Ford Edge Edge 2.0 EcoBlue Bi-Turbo ST-Line (Automata) 177 kW

- 360 pontos állapotfelmérésen átesett jármű
- JóAutók.hu független műszaki szakértője által átvizsgálva
- Minden említésre méltó eltérés képpel és szöveggel dokumentálva
- Akár 3 év garanciával

Az állapotfelmérés a Net Mobilitás Zrt. (Adószám: 25575251-2-41) készült 2025. 03. 03. napján.

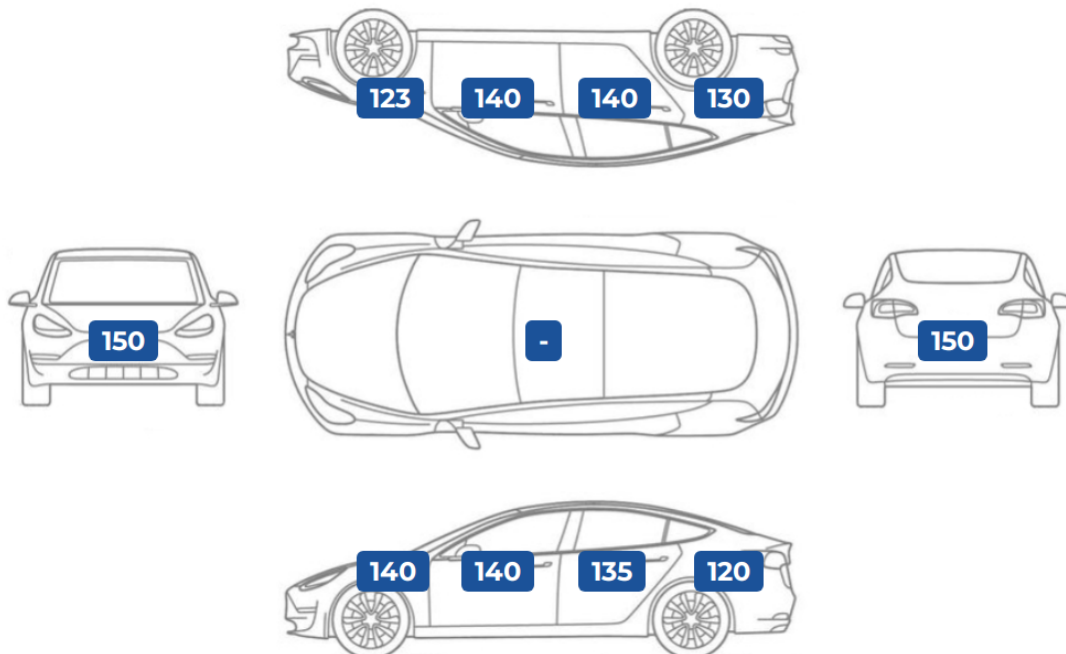
MÉRÉSI EREDMÉNYEK Karosszéria festékvastagság (mikrométerben)

Szakvélemény: A gépjármű karosszériáján külső beavatkozás / újrafényezés nyomai nem láthatók. A műanyag karosszéria elemeken repedés, javítás nyomai nem láthatók. Nem található fóliázás az autón. A tető értéke 0 mivel panoráma üveg tetővel szerelt a jármű. A mérési eredmények értelmezéséhez fontos tudni, hogy 150 mikronig a festékvastagság általában eredeti fényezésre utal, de bizonyos típusoknál a magasabb, de egységes értékek is ebbe a kategóriába tartoznak.

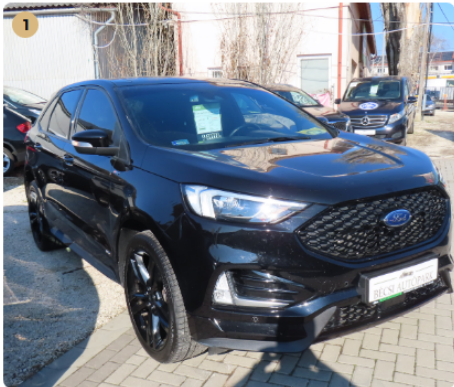
✓ **Külső karosszéria elemek**
A karosszéria elemek közötti hézagok megfelelőek.

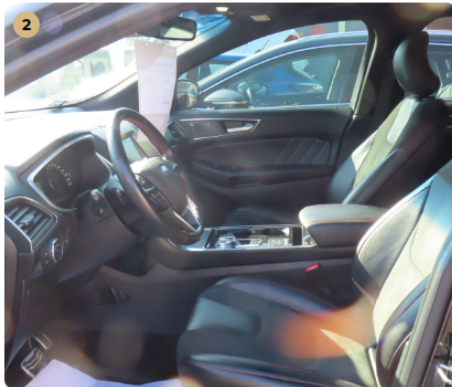
✓ **Kárpitozás és belső burkolatok**
A bőr/alcantara kifogástalan állapotú.

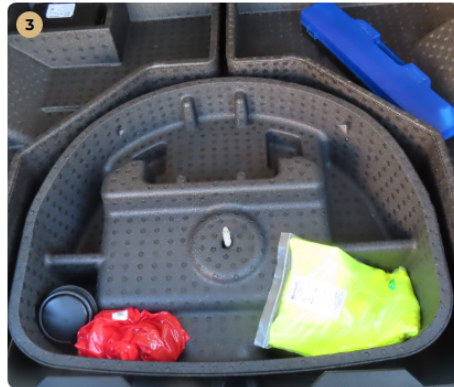
✓ **Kötelező tartozékok**
A kötelező tartozékok megvannak.

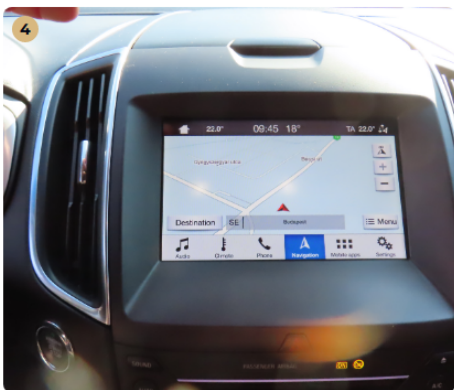
✓ **Elektromos berendezések**
Gombvilágítások megfelelően működnek.

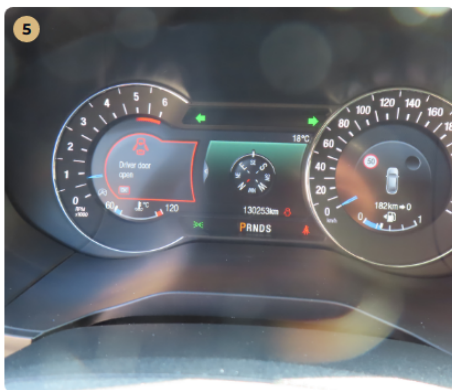
✓ **Hibakód kiolvasása**
Számítógépes kiolvasás során nem találtam hibát.

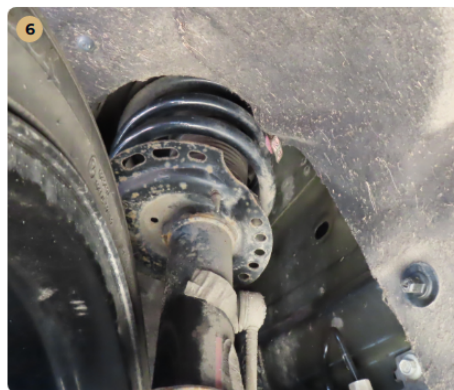
✓ **Futómű**
A lengéscsillapítón olajfolyás nem észlelhető.

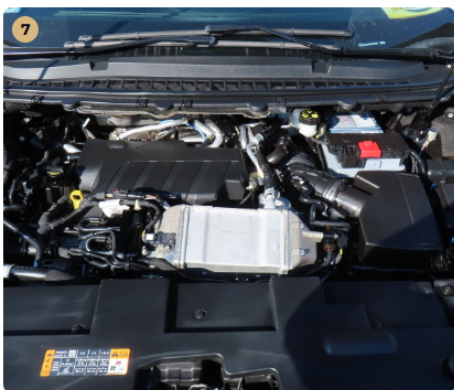
✓ **Motor**
Motortérben olajfolyás nem látható.

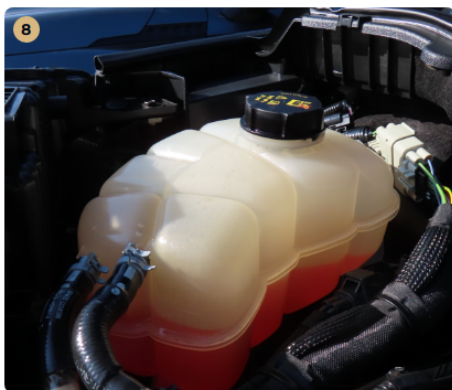
✓ **Motor**
A hűtőfolyadék színe megfelelő.

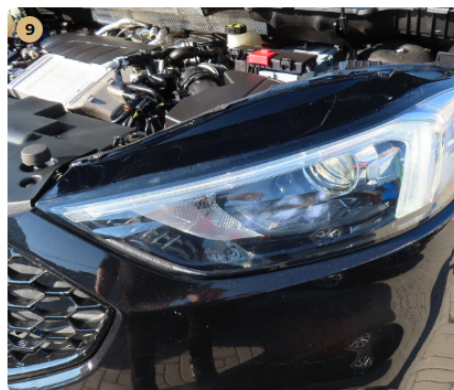
✓ **Világítás**
Az első fényszórók nem sérültek.

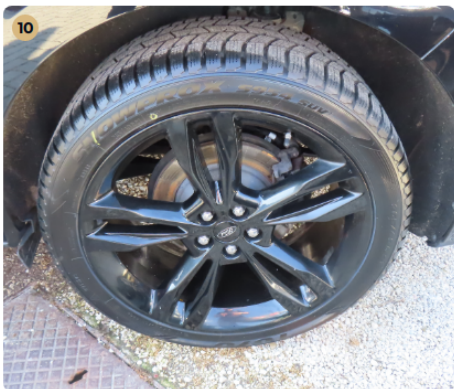
✓ **Gumiabroncsok**
A gumi oldalfalán, szálszakadás jele (dudor) nem található.

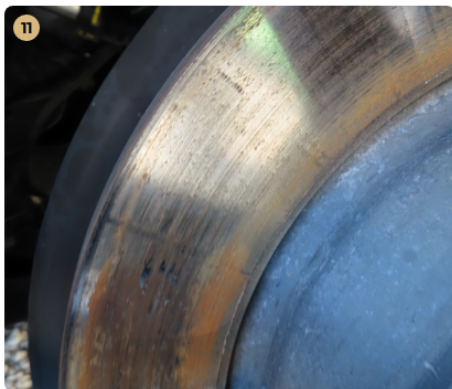
✓ **Fékbrendzer**
Féktárcsán állásból adódóan felületi korrózió látható, ami rövid használat után lekopik.

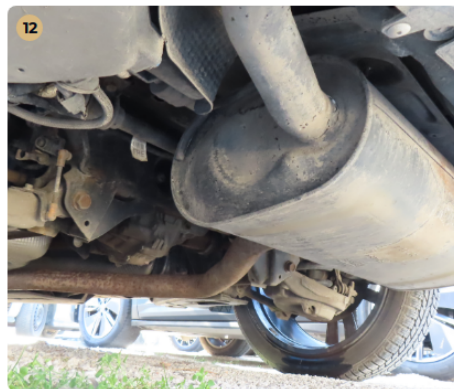
✓ **Motor**
A kipufogórendszer és a dobok állapota megfelelő.

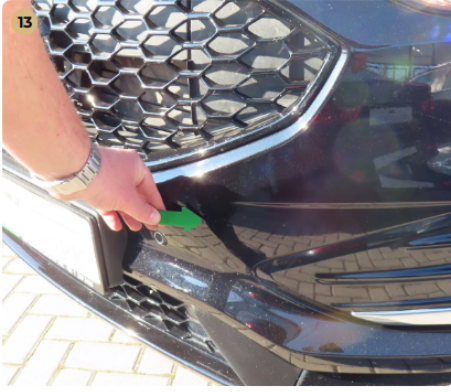
13
! Külső karosszéria elemek
Az autó használatából eredő apró kavicsfelverődések, hajsza karcok láthatóak. Első vészháritón apró kavics sérülések.

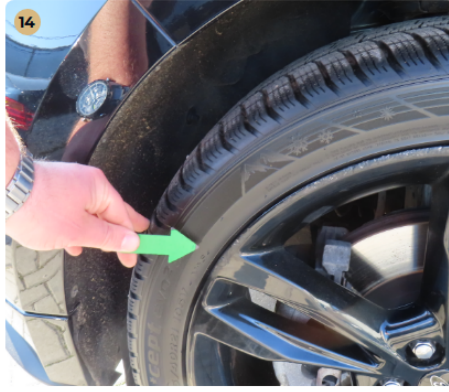
Külső karosszéria elemek:	Korához képest jó állapotban van.. A festékmérés során eltérő értékeket nem találtam. Karosszéria elem védő fólia az autón nem található. A karosszéria elemek közötti hézagok megfelelőek.	1 - 17
Kárpitozás és belső burkolatok:	Korához képest jó állapotban van.. Az autó utastere újszerű, kopás mentes, újautó illat érezhető. Műszerfal újszerű állapotú. Tetőkárpit újszerű. A kormánykerék gyári állapotú.	2 - 18
Felnik:	Lásd megjegyzések. Könnyűfém felni gyári. Könnyűfém felnin patkázás nyomai láthatóak.	14 - 16

14
! Felnik
Könnyűfém felnin patkázás nyomai láthatóak.

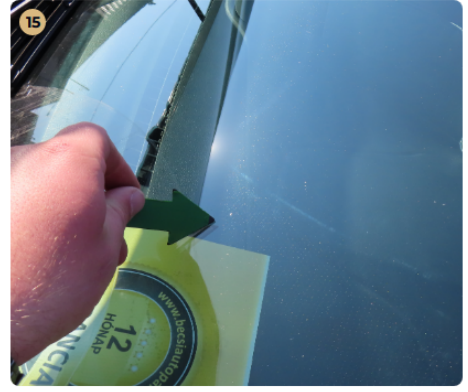
15
! Szélvédők, üvegek
Az első szélvédőn látható sérülés van. Apró kavics sérülések.

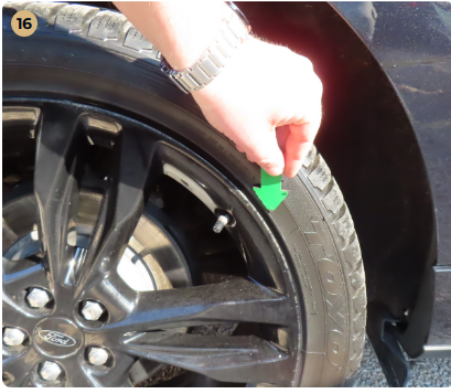
16
! Felnik
Könnyűfém felnin patkázás nyomai láthatóak.

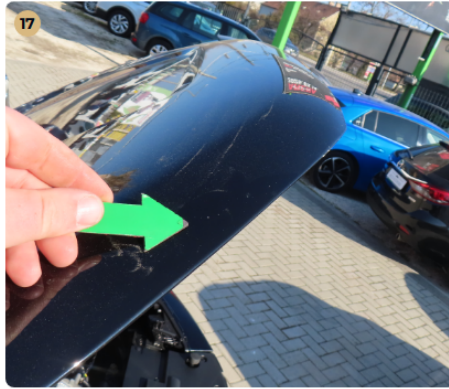
17
! Külső karosszéria elemek
Az autó használatából eredő apró kavicsfelverődések, hajsza karcok láthatóak. Motorháztetőn kavics sérülések láthatók.

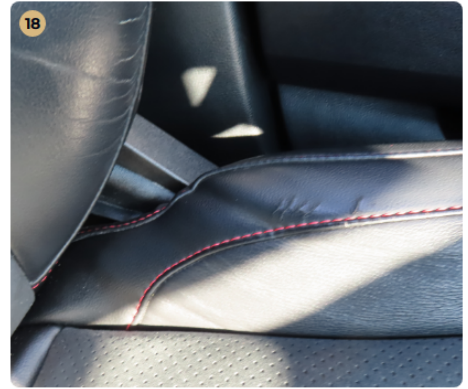
18
! Kárpitozás és belső burkolatok
Vezető oldali ülés oldalán enyhe kopás van.

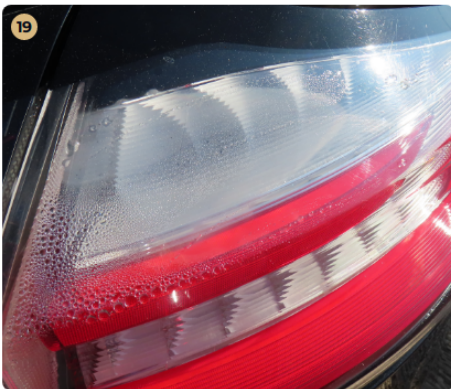
19
! Világítás
Jobb hátsó lámpa párasodik.

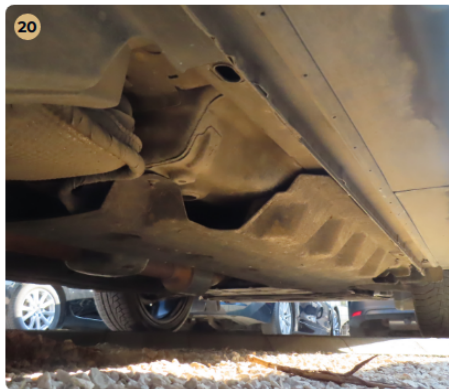
20
✓ Utascella és gyűrődő zónák
A küszöbökön javításra utaló nyomok nem észlelhetők.
