## Mercedes-Benz GLE 350 GLE 350 d 4Matic (Automata) 190 kW

Kilométeróra állás  
257 556 km

- 360 pontos állapotfelmérésen átesett jármű
- JóAutók.hu független műszaki szakértője által átvizsgálva
- Minden említésre méltó eltérés képpel és szöveggel dokumentálva

# 360 PONTOS ÁTVIZSGÁLÁS EREDMÉNYE

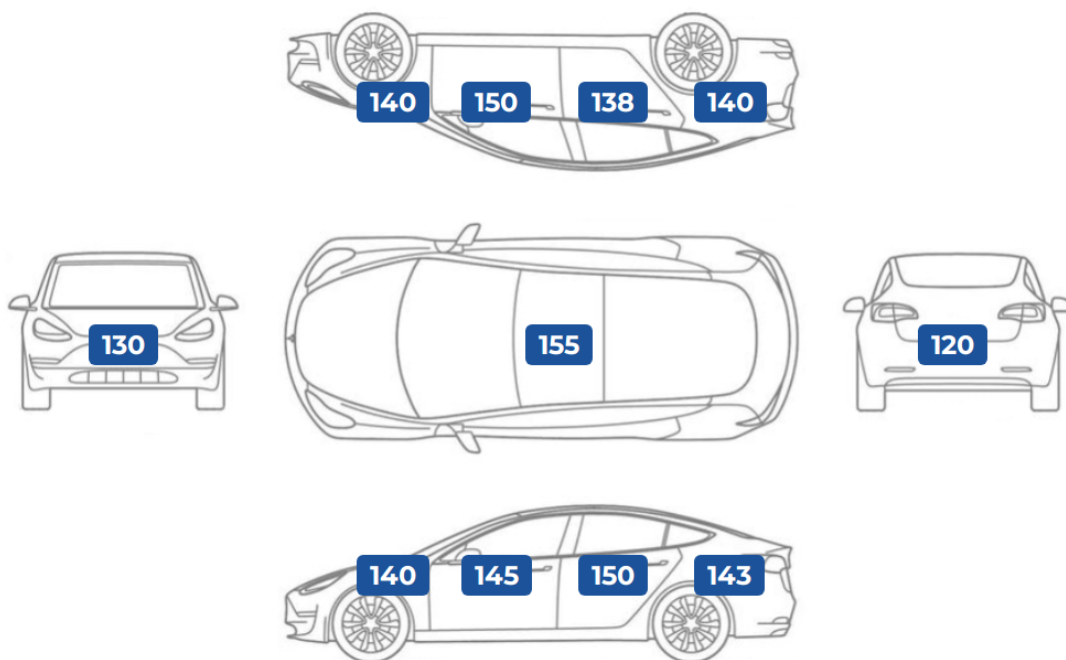
### MÉRÉSI EREDMÉNYEK Karosszéria festékvastagság (mikrométerben)

**Szakvélemény:** A gépjármű karosszériáján külső beavatkozás / újrafényezés nyomai nem láthatók. A műanyag karosszéria elemeken a hézagok megfelelők (gyáriak vagy szakszerűen javítottak). Nem található fóliázás az autón. A mérési eredmények értelmezéséhez fontos tudni, hogy 150 mikronig a festékvastagság általában eredeti fényezésre utal, de bizonyos típusoknál a magasabb, de egységes értékek is ebbe a kategóriába tartoznak.

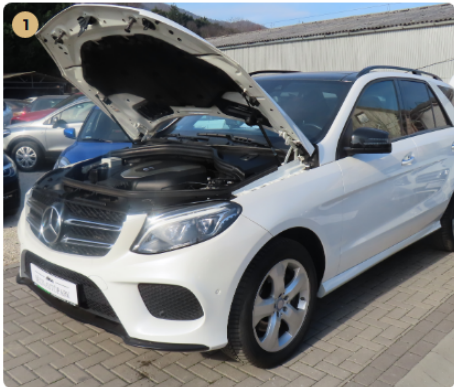
✓ **Külső karosszéria elemek**  
Műanyag lökhárítókon szemrevételezés alapján javításra utaló nyom nem látható.

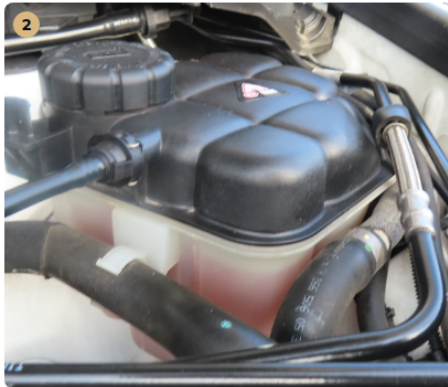
✓ **Motor**  
A hűtőfolyadék szintje megfelelő.

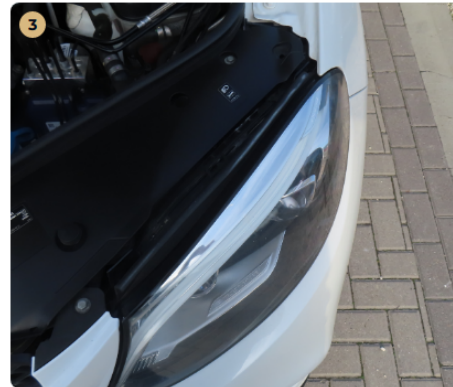
✓ **Világítás**  
Az első fényszórók nincsenek bemattulva.

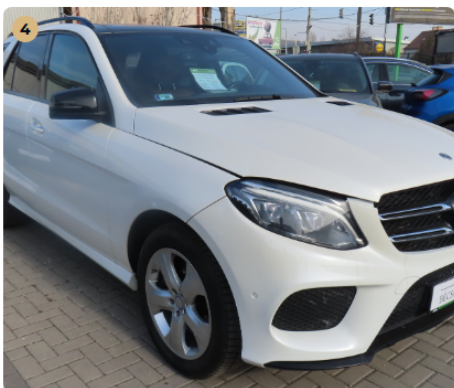
✓ **Külső karosszéria elemek**  
A karosszéria elemek közötti hézagok megfelelőek.

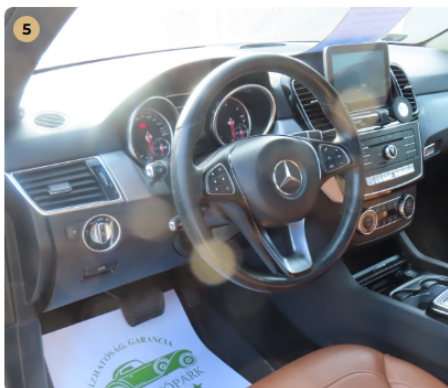
✓ **Kárpitozás és belső burkolatok**  
Műszerfal normál állapotú.

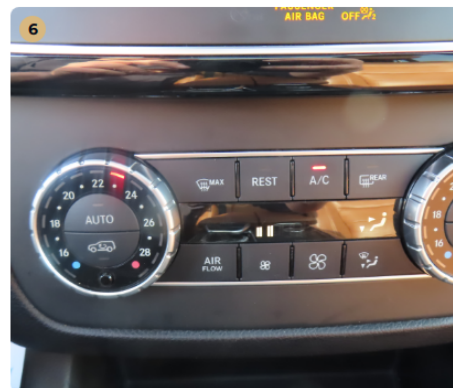
✓ **Elektromos berendezések**  
Műszerfalenyek megfelelően működnek.

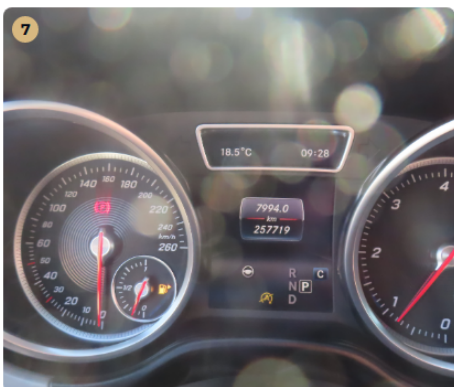
✓ **Hibakód kiolvasása**  
Számítógépes kiolvasás során nem találtam hibát.

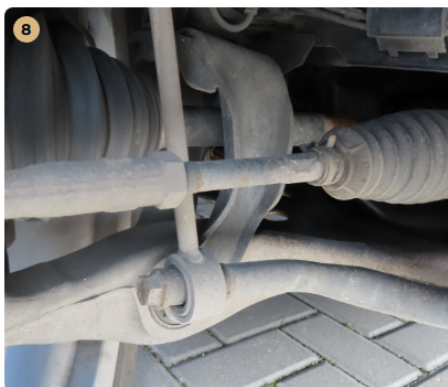
✓ **Futómű**  
A féltengelyen zsíros / olajos kicsapódás nem látható.

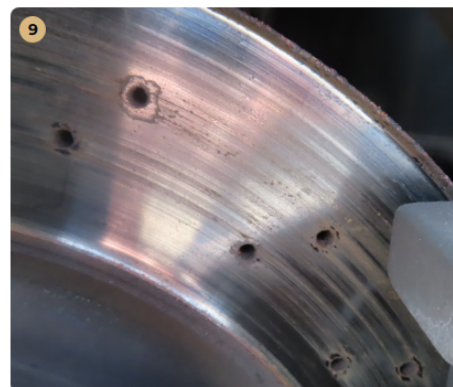
⚠ **Féktrendszer**  
A féktárcsán kezdődő vállasodás található.

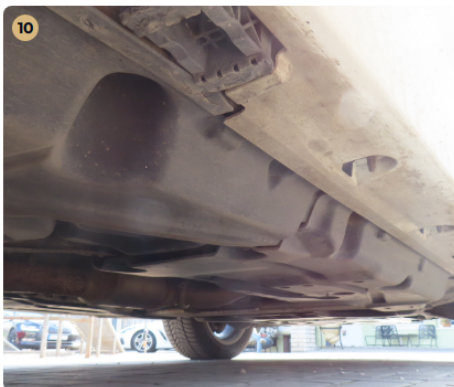
✓ **Utascella és gyűrődő zónák**  
A küszöbökön javításra utaló nyomok nem észlelhetők.

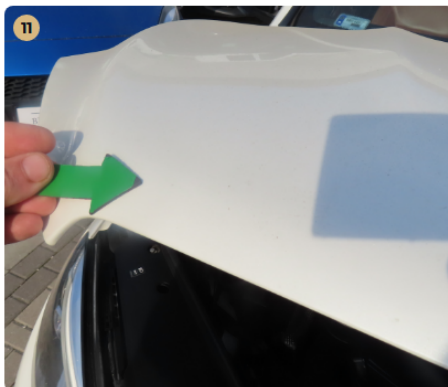
⚠ **Külső karosszéria elemek**  
Az autó használatából eredő apró kavicsfelverődések, hajszál karcok láthatóak. Motorháztetőn kavics sérülések vannak.

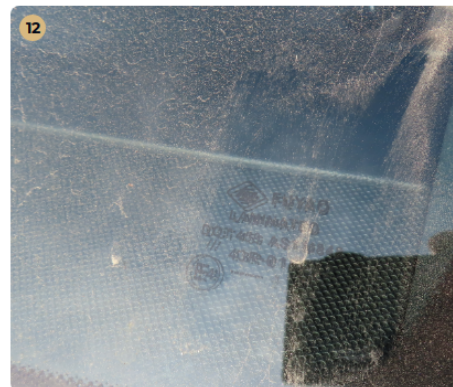
✓ **Szélvédők, üvegek**  
Első szélvédő már cserélt, nem gyári.

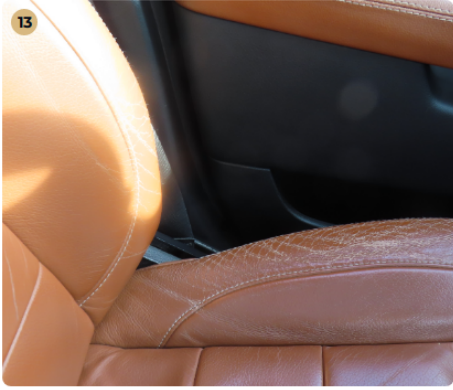
**!** **Kárpitozás és belső burkolatok**  
Vezető oldali ülés oldaltámasza kopott.

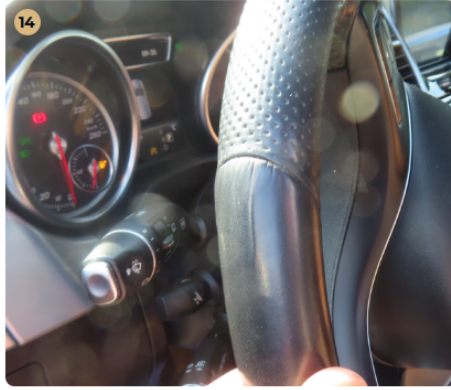
**!** **Kárpitozás és belső burkolatok**  
Kormány enyhén karcos.

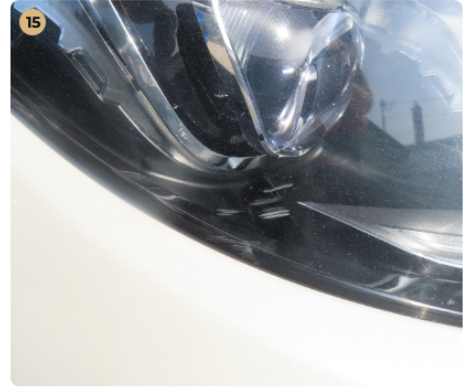
**!** **Világítás**  
Jobb első fényszóró kicsit karcos.

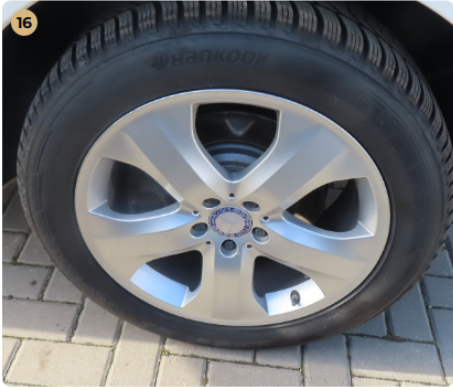
**✓** **Felnik**  
Könnyűfém felni gyári.
