Volvo V90 V90 2.0 D 173 kW

Évjárat 2017. 06.	Teljesítmény 173 kW (232LE)	Kilométeróra állás 112 448 km	Üzemanyag Dízel	Sebességváltó Tiptronic
-----------------------------	---------------------------------------	---	---------------------------	-----------------------------------

Jármű azonosító adatai

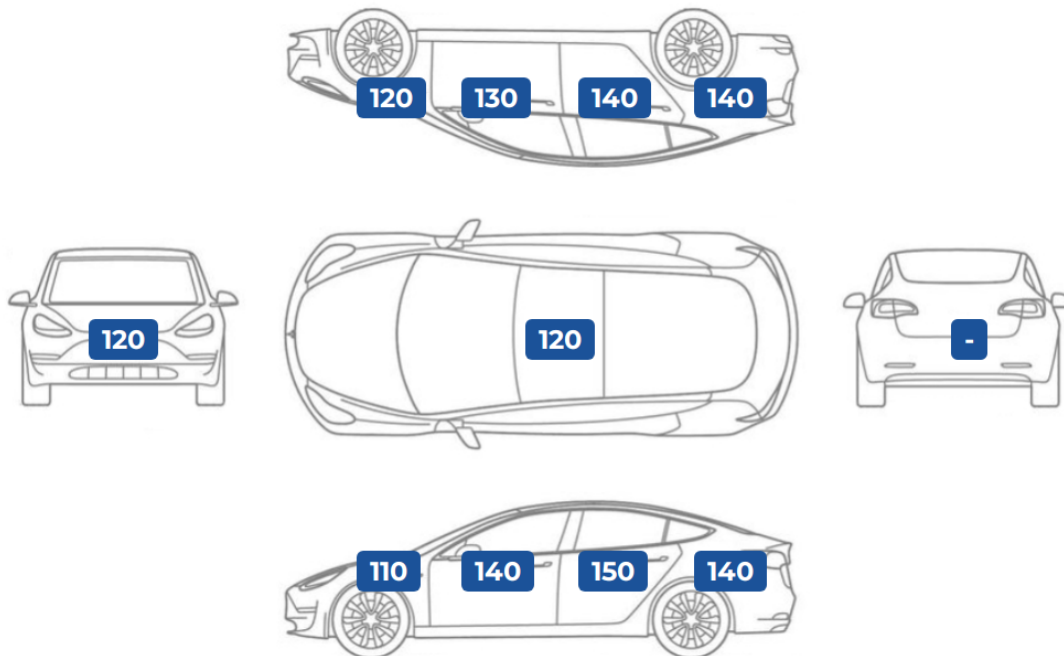
MÉRÉSI EREDMÉNYEK Karosszéria festékvastagság (mikrométerben)

Szaktelemény: A gépjármű karosszériáján külső beavatkozás / újrafényezés nyomai nem láthatók. A műanyag karosszéria elemeken repedés, javítás nyomai nem láthatók. Nem található fóliázás az autón. Csomagtérajtó műanyagból készült. A mérési eredmények értelmezéséhez fontos tudni, hogy 150 mikronig a festékvastagság általában eredeti fényezésre utal, de bizonyos típusoknál a magasabb, de egységes értékek is ebbe a kategóriába tartoznak.

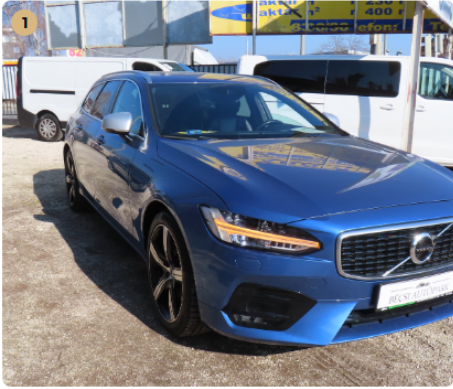
✓ **Külső karosszéria elemek**
A karosszéria elemek közötti hézagok megfelelőek.

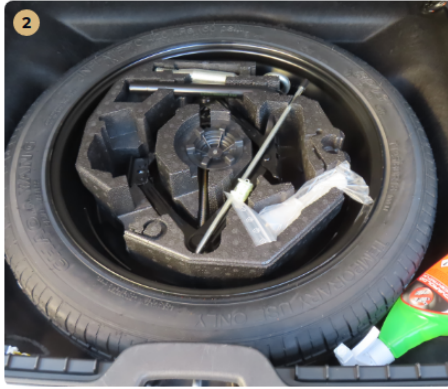
✓ **Kötelező tartozékok**
A kötelező tartozékok megvannak.

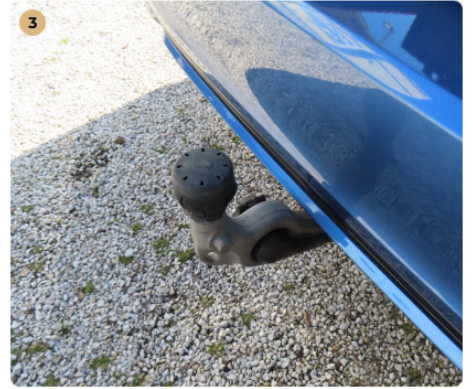
✓ **Extra tartozékok és felszereltségek**
Vonóhorog elektromos.

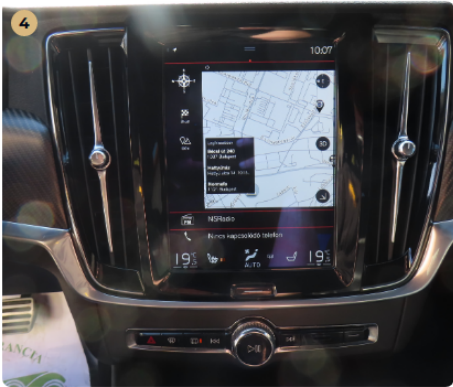
✓ **Elektromos berendezések**
Műszerfalények megfelelően működnek.

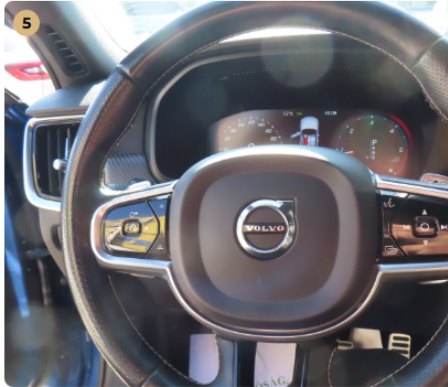
✓ **Kárpitozás és belső burkolatok**
A kormánykerék gyári állapotú.

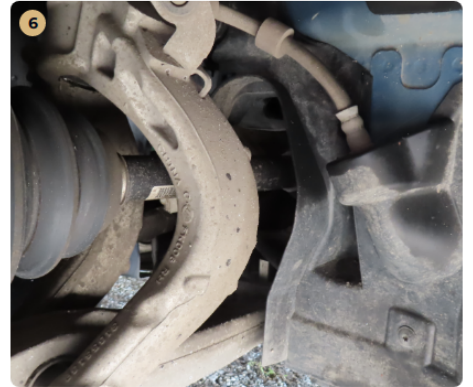
✓ **Futómű**
A féltengelyen zsíros / olajos kicsapódás nem látható.

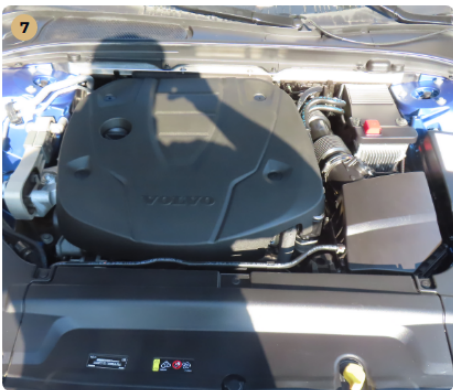
✓ **Motor**
Motortérben olajfolyás nem látható.

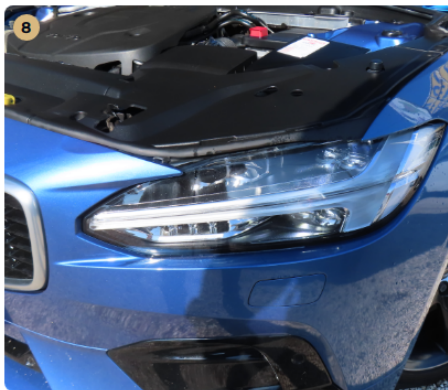
✓ **Világítás**
Az első fényszórók nincsenek bemattulva.

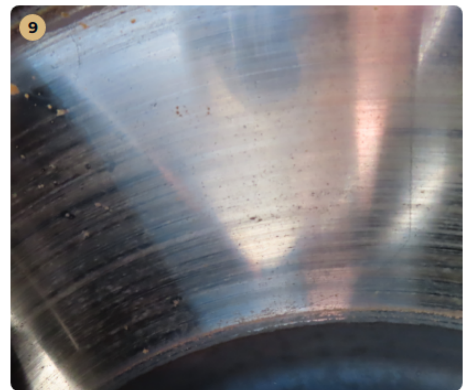
! **Féktrendszer**
A féktárcsán kezdődő vállasodás található. Első féktárcsák.

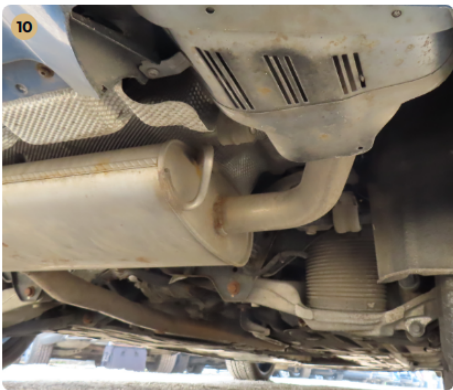
✓ **Motor**
A kipufogórendszer és a dobok állapota megfelelő.

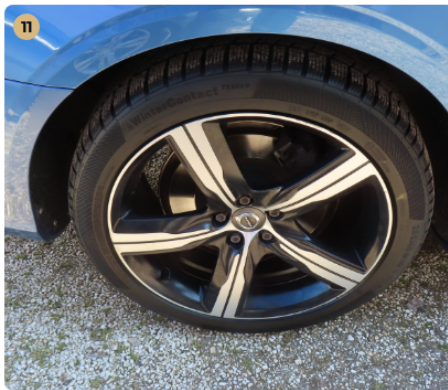
✓ **Gumiabroncsok**
A gumi oldalfalán, szálszakadás jele (dudor) nem található.

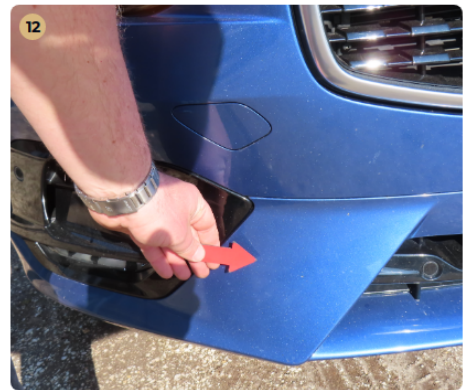
! **Külső karosszéria elemek**
Az autó használatából eredő apró kavicsfelverődések, hajszál karcok láthatóak. Első vészárítón apró kavics sérülések vannak.

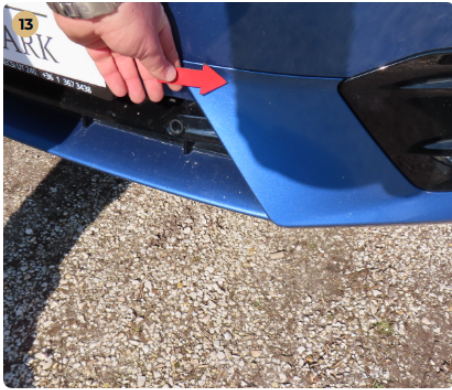
⚠ Külső karosszéria elemek
Az autó használatából eredő apró kavicsfelverődések, hajsza karcok láthatóak.

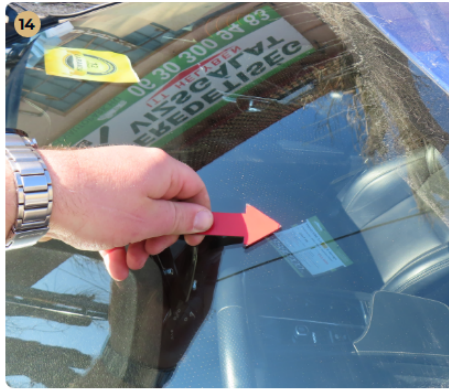
⚠ Szélvédők, üvegek
Az első szélvédőn látható sérülés van. Apró kavics sérülések.

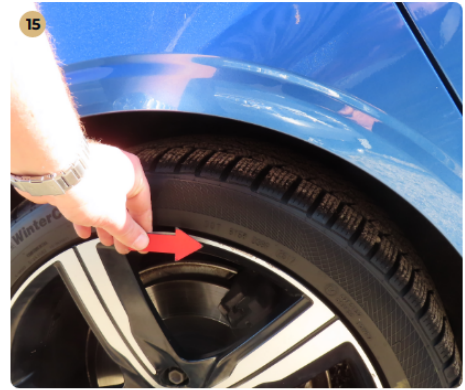
Külső karosszéria elemek:	Korához képest jó állapotban van.. A festékmérés során eltérő értékeket nem találtam. Karosszéria elem védő fólia az autón nem található. Az autón kavicsfelverődések, hajszál karcok nem láthatóak. A karosszéria elemek közötti hézagok megfelelőek.	1 - 13
Kárpitozás és belső burkolatok:	Az elvárásoknak megfelelő állapotban van.. Az autó utastere normál, korának megfelelő. Műszerfal normál állapotú. Tetőkárpit normál állapotú. A kormánykerék gyári állapotú.	5
Felnik:	Lásd megjegyzések. Könnyűfém felni gyári. Könnyűfém felnin patkázás nyomai láthatóak.	15

⚠ Felnik
Könnyűfém felnin patkázás nyomai láthatóak.

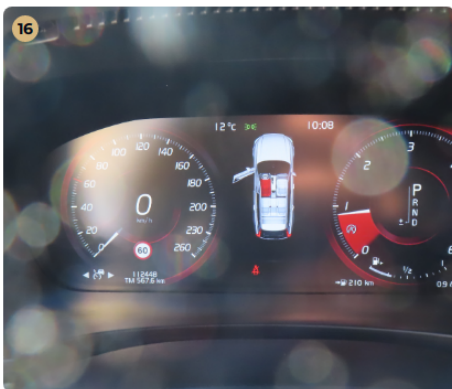
✓ Hibakód kiolvasása
Számítógépes kiolvasás során nem találtam hibát.

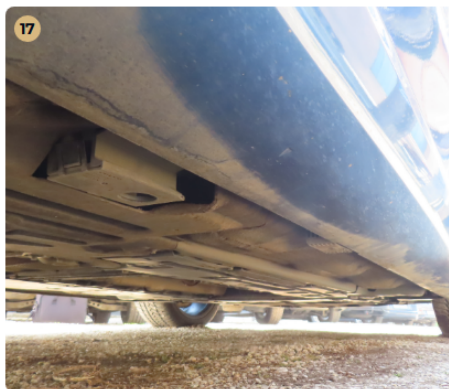
✓ Utascella és gyűrődő zónák
A küszöbökön javításra utaló nyomok nem észlelhetők.
